RAPPORT D'ENQUÊTE SUR ACCIDENT AÉRONAUTIQUE
A97H0012

LE CANADAIR CL-600-2B16 CHALLENGER N8MC

LE BOEING 747-400 DE BRITISH AIRWAYS G-BNLK

LE 20 SEPTEMBRE 1997

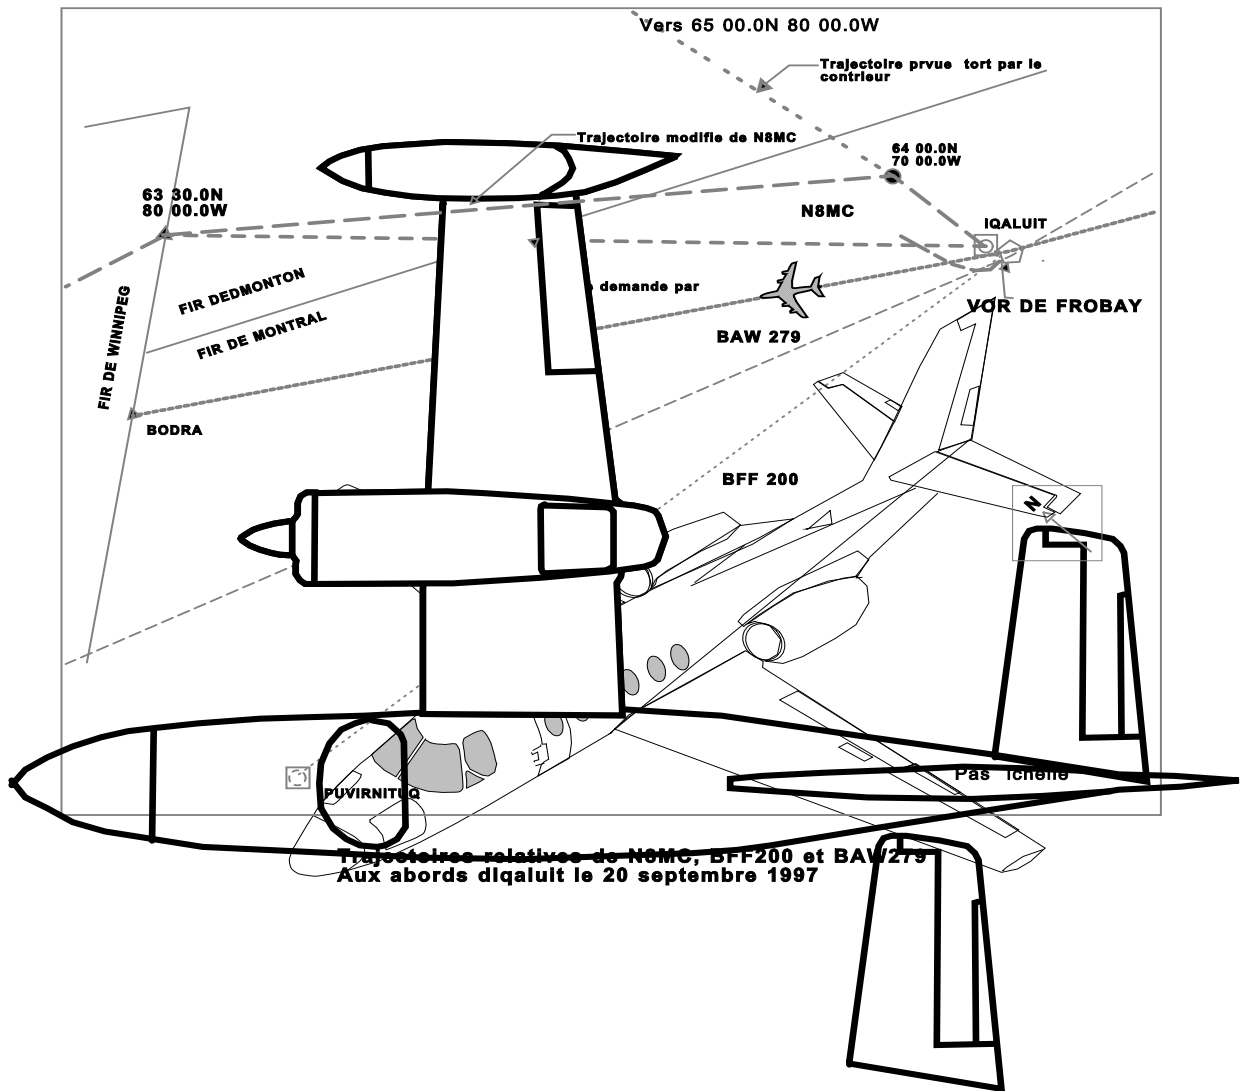
Annexe B - Trajectoires relatives des avions

N8MC a décollé de la piste 18 de l'aéroport d'Iqaluit à 13 h 41 avec l'autorisation de se diriger directement d'Iqaluit jusqu'au point 63°N, 080°W (voir l'annexe B - Trajectoires relatives des aéronefs), en éloignement sur le radial 308° du VOR de Frobay, et avec l'autorisation de monter au FL 240. Au départ, N8MC a reçu la restriction de passer à 20 nm du VOR de Frobay à 15 000 pieds asl ou moins, et ce, dans le but d'assurer l'espacement requis entre N8MC et BFF 200. Cinq minutes plus tard, à 13 h 46, N8MC a signalé qu'il passait à 21 nm, après quoi le contrôleur radio de Nuvilik a transmis à N8MC l'autorisation de monter au FL 280 et lui a demandé de rappeler au moment de franchir le FL 240. Le contrôleur du poste NADS de l'Ungava de la sous-unité Nord a accepté l'heure de départ de N8MC fournie par le contrôleur des données de Nuvilik et a par la suite confirmé que le FL 350, selon la route modifiée et la restriction d'altitude, était une altitude acceptable.
