RAPPORT D'ENQUÊTE SUR UN ACCIDENT AÉRONAUTIQUE
A98A0191

COLLISION AVEC DES ARBRES

KNIGHTHAWK AIR EXPRESS LIMITED
DASSAULT-BREGUET FALCON 20D C-GTAK
ST. JOHN'S (TERRE-NEUVE)
LE 30 DÉCEMBRE 1998

Rapport numéro A98A0191

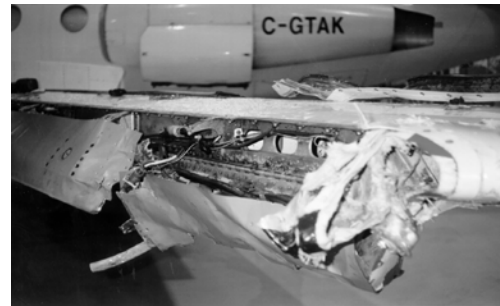
L'aile gauche a subi les dommages suivants : quelque trois pieds du bord d'attaque basculant situés dans la partie extérieure ont été arrachés et se sont recourbés sous l'aile, le revêtement d'intrados du prolongement extérieur de l'aile a été tordu. L'aileron et le panneau de volet extérieur ont été légèrement endommagés. Les bords d'attaque basculant et fixe de la partie intérieure de l'aile gauche présentaient plusieurs marques d'impact importantes.
