## Rapport d'enquête aéronautique

### Incendie en vol menant à un impact avec un plan d'eau

McDonnell Douglas MD-11 HB-IWF  
exploité par Swissair Transport Limited  
5 nm au sud-ouest de Peggy's Cove (Nouvelle-Écosse)  
Le 2 septembre 1998

### Rapport numéro A98H0003

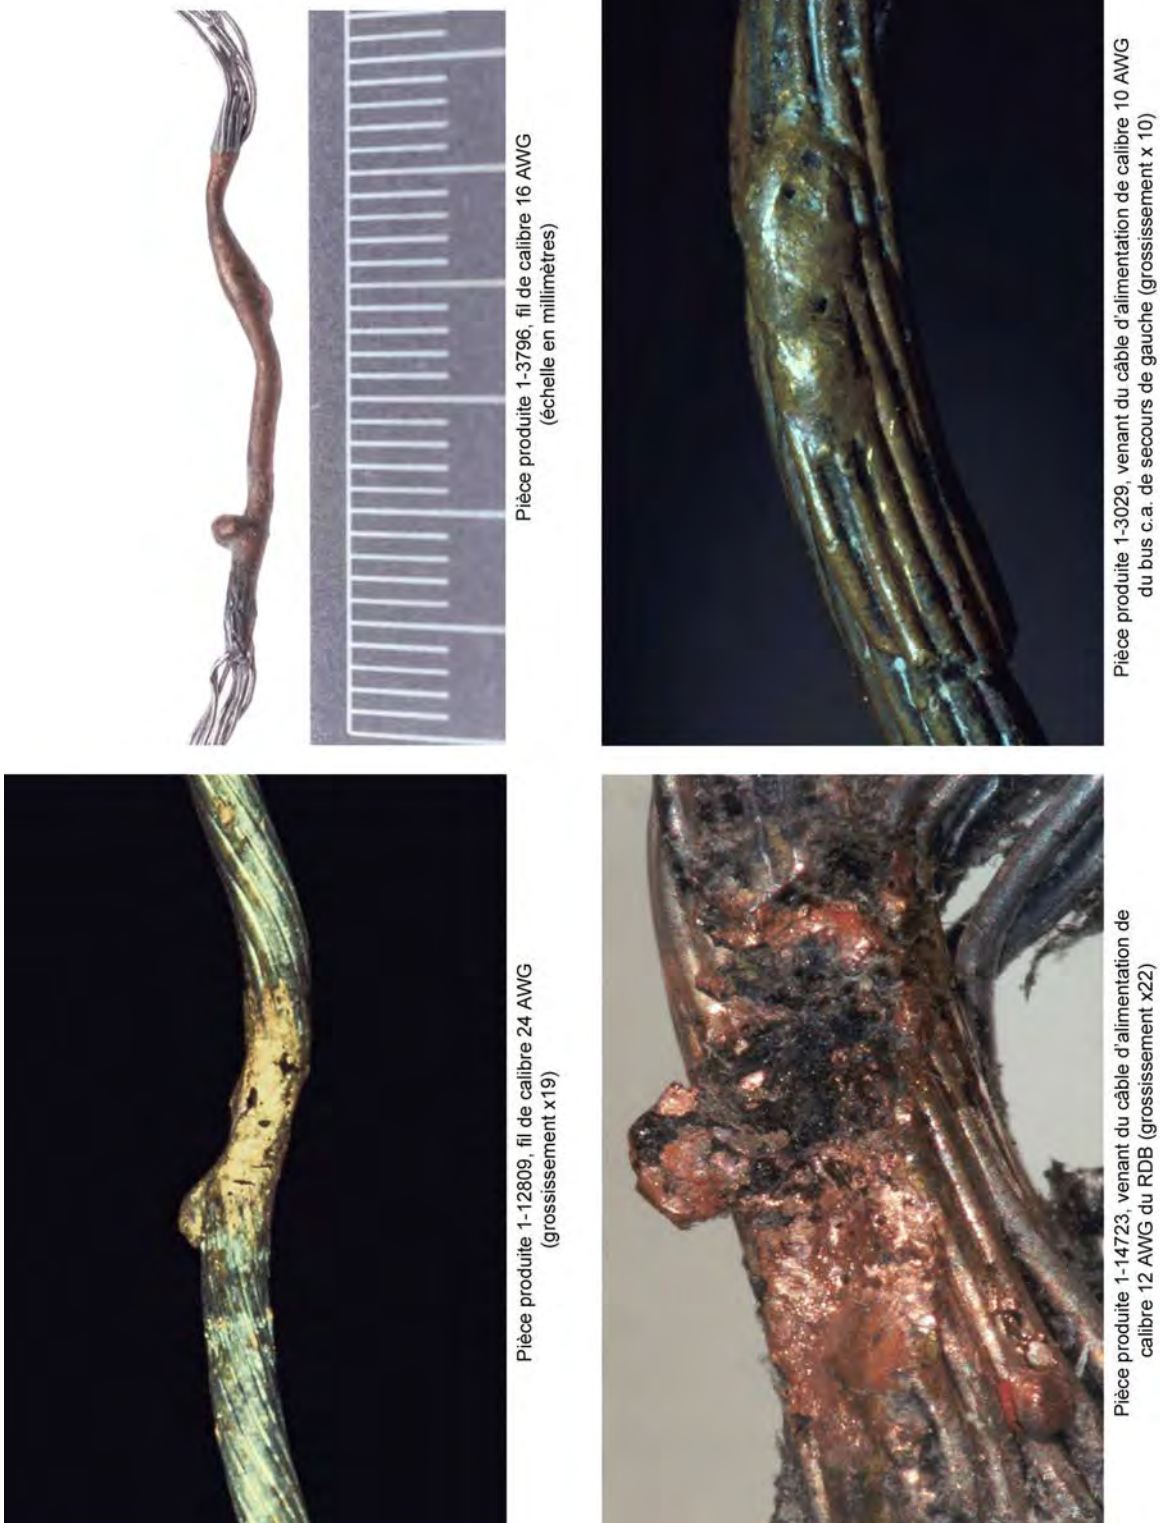
Figure 20 : Morceaux de fils montrant du cuivre fondu

Une des caractéristiques de l'isolant en polyimide est que dans des conditions propices il peut subir un cheminement d'arc, sec ou humide <sup>(DITI-64 (vidéoclip))</sup>. Un cheminement d'arc peut se produire lorsque l'isolant en polyimide se décompose sous l'effet de la chaleur produite par un arc électrique ou un incendie. L'exposition à la chaleur génère un produit de carbonisation<sup>55</sup> thermiquement stable et conducteur d'électricité. Le dépôt de carbone qui en résulte fournit un trajet au courant qui perpétue l'arc. Cet amorçage d'arc peut entraîner la décomposition de l'isolant voisin, ce qui permet à la décharge électrique de se propager, ou de cheminer, le long du fil. Dans certains cas, le courant nécessaire à la formation d'une décharge électrique intermittente ou soutenue (cheminement d'arc) est inférieur au seuil du courant causant le déclenchement du disjoncteur en question au bout d'un certain temps. Dans ces cas, il se produit une anomalie non détectée qui génère une chaleur intense.

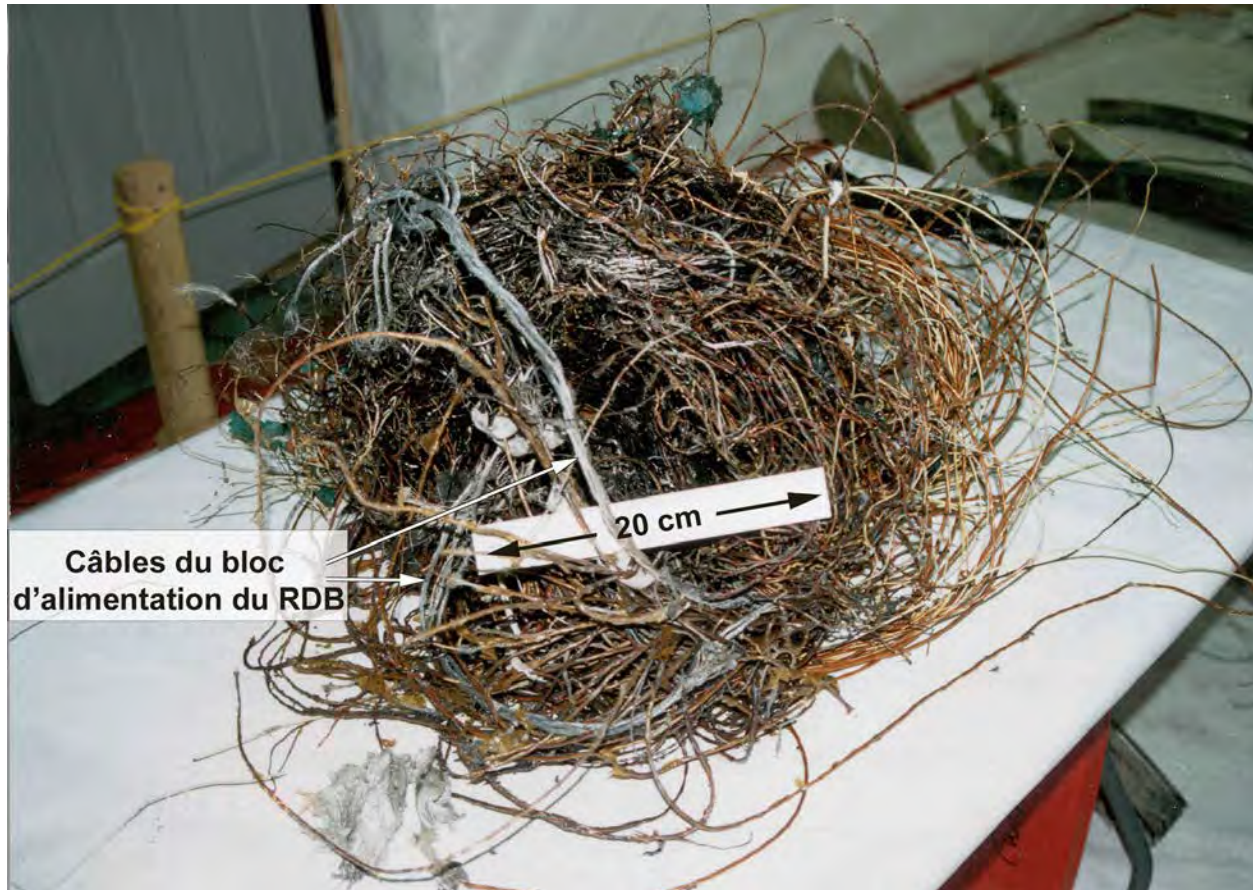
Les segments repêchés des chemins de câbles FBC et FDC mesuraient approximativement 2,54 m (100 po) de longueur et ils étaient munis de deux colliers de fils, appelés collier jumelé, qui les retenant encore ensemble. On a repositionné avec précision les deux chemins de câbles sur la structure de reconstruction en se basant sur l'identification certaine de fils individuels, et en déterminant la position d'installation du collier jumelé à peu près à la référence 427. Une fois

**Figure 21** : Pièce produite 1-4372

Des neuf segments de fil ou de câble affichant des zones de cuivre fondu et qui ont été récupérés de la pièce produite 1-4372, on a déterminé avec certitude que quatre d'entre eux étaient des segments des câbles PSU du RDB (1-3790, 1-3791, 1-3792 et 1-3793) (voir Figure 22). Cette identification reposait sur les restes de matériau isolant coloré en ETFE qui étaient encore attachés aux fils. Sur chacun de ces quatre segments, une extrémité était lourdement emmêlée ou écrasée avec d'autres fils, tandis que l'autre extrémité était rompue et effilochée. Les pièces produites 1-3790 et 1-3792 présentaient toutes deux des zones particulières où le revêtement en étain était absent des torons de fil des trois fils. Les pièces produites 1-3791 et 1-3793 ne présentaient pas de zones semblables où l'étamage avait disparu.

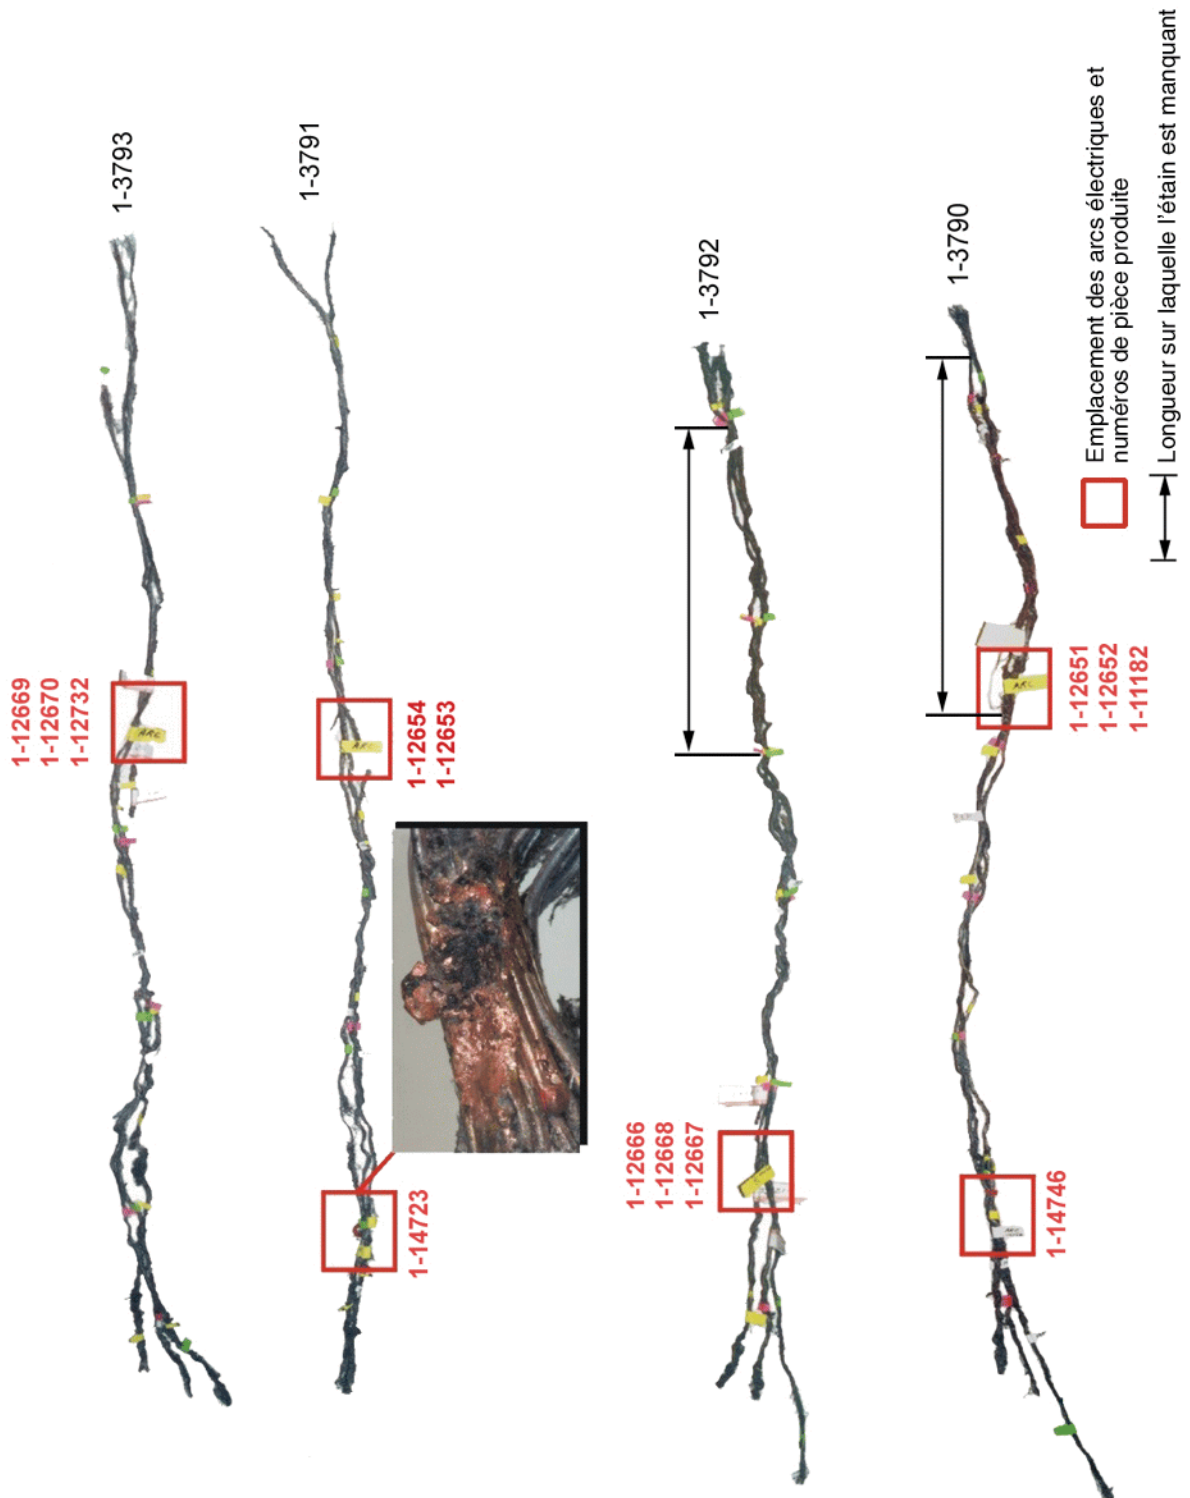
Figure 22 : Morceaux de câbles de bloc d'alimentation du RDB

Des cinq segments de fil restants, compte tenu des fragments d'isolant en ETFE restants, on est parvenu à déterminer que quatre d'entre eux (1-3794, 1-3795, 1-3788 et 1-10503) étaient des segments du fil de commande de calibre 16 AWG destiné à l'alimentation en 28 V c.c. du RDB utilisé pour commander les sorties du PSU. Au total, ces quatre segments mesuraient 97 cm (38 po) de longueur. Le cinquième fil (1-3796) était un segment de fil de calibre 16 AWG nickelé et isolé à l'aide d'une pellicule polyimide. Il a été impossible de déterminer à quel circuit précis ce segment de fil était associé, mais puisqu'il était nickelé, on sait qu'il ne faisait pas partie du RDB.

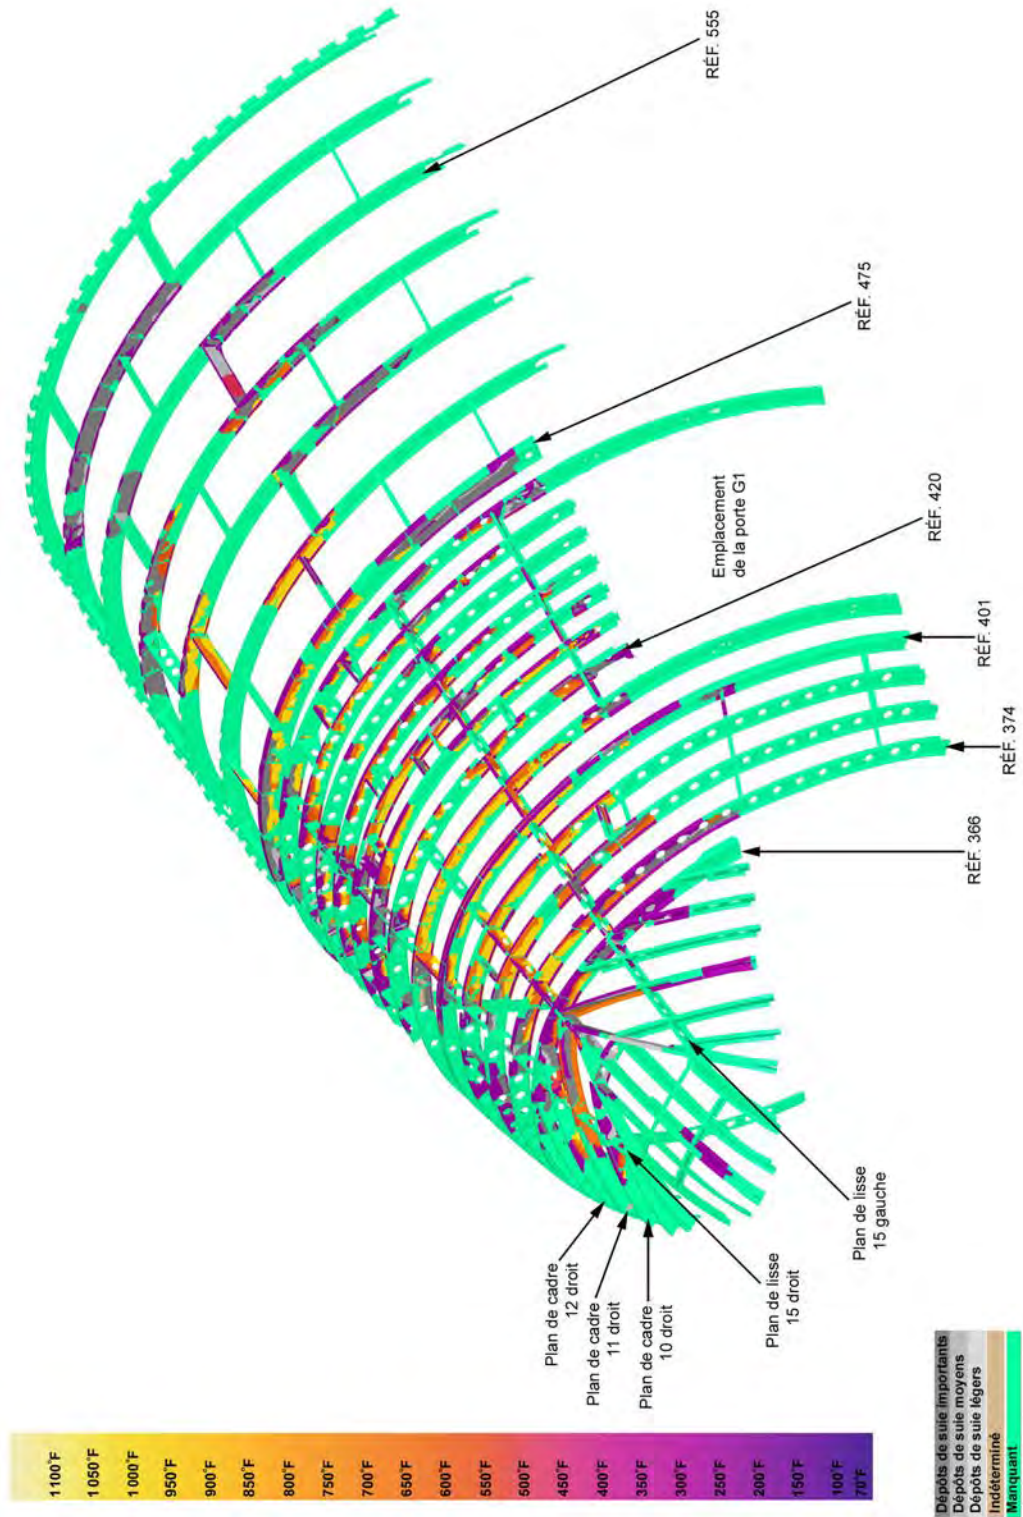
Des fractures mécaniques avec des coulisses ont été récupérées en 16 endroits différents sur les cadres et les lisses, entre le cadre de la référence 374 et celui de la référence 466. Des coulisses ont également été relevées sur les rails de la porte d'entrée avant D1 des passagers, aux environs de la référence 427, entre  $X = -29$  et  $X = -31$ .

Figure 25 : Dommages causés par la chaleur - structure de la cellule

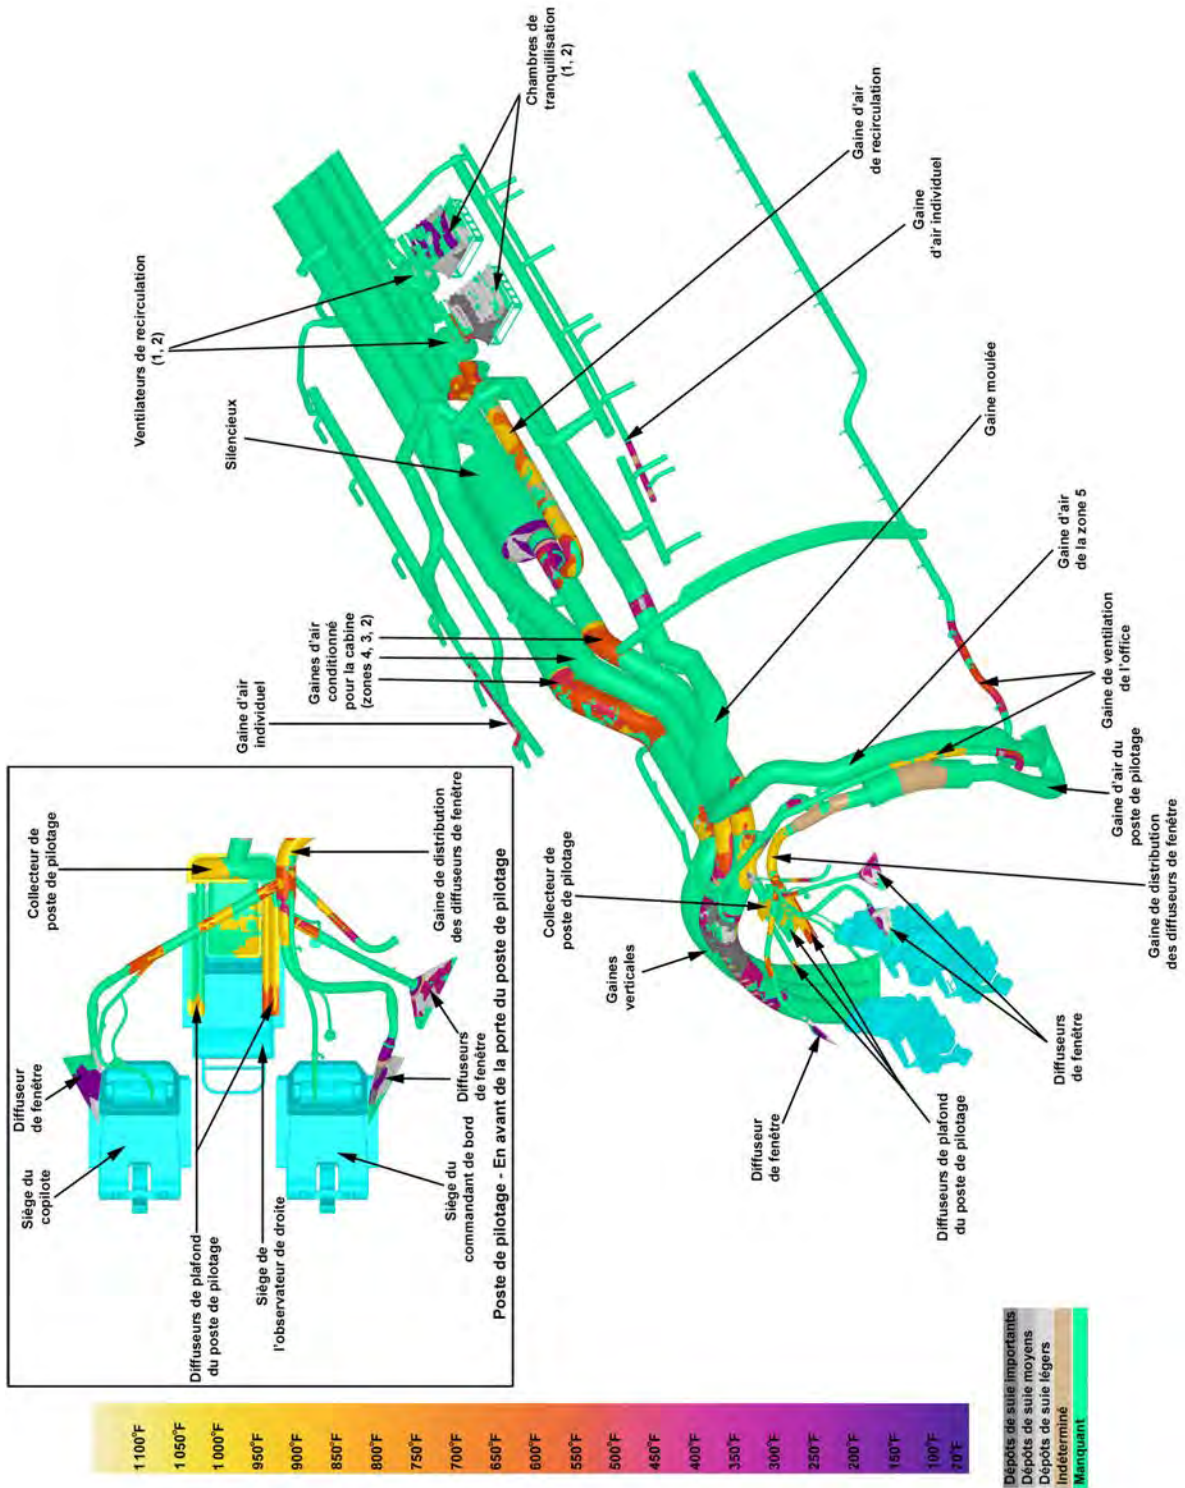
Entre les références 480 et 545 approximativement, les gaines d'air conditionné principales pour les zones 2, 3 et 4 couraient près du dessus du plafond suspendu de la partie avant de la cabine et se dirigeaient vers le haut pour passer près du sommet de l'avion. Dans cette zone, des dommages causés par la chaleur avaient mis à nu le métal à certains endroits le long de la partie supérieure des gaines. L'apprêt appliqué sur la partie inférieure des gaines ne montrait aucun dommage causé par la chaleur. Les portions récupérées de deux gaines d'air individuel allant à peu près de la référence 555 à la référence 595, à X= 70 et X= -70, présentaient des dépôts de suie légers à moyens.

Figure 26 : Dommages causés par la chaleur - système de distribution d'air

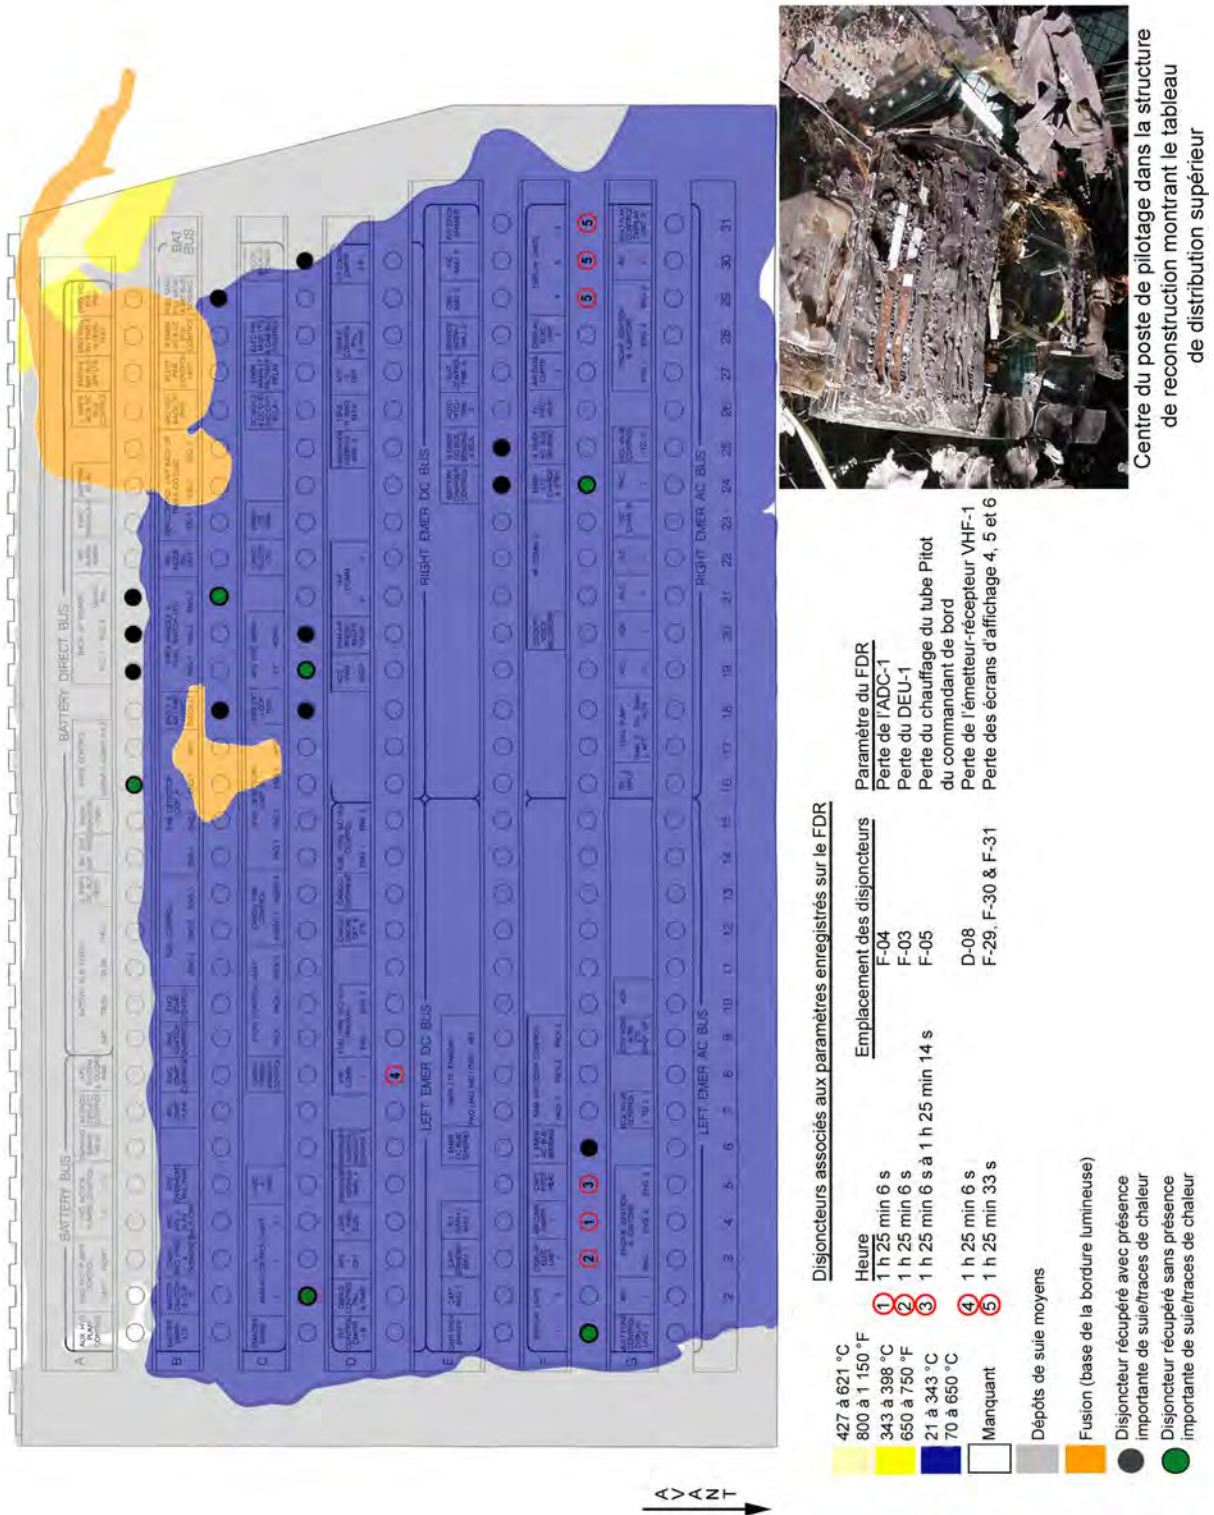
Figure 29 : Dommages causés par la chaleur – tableau de distribution supérieur

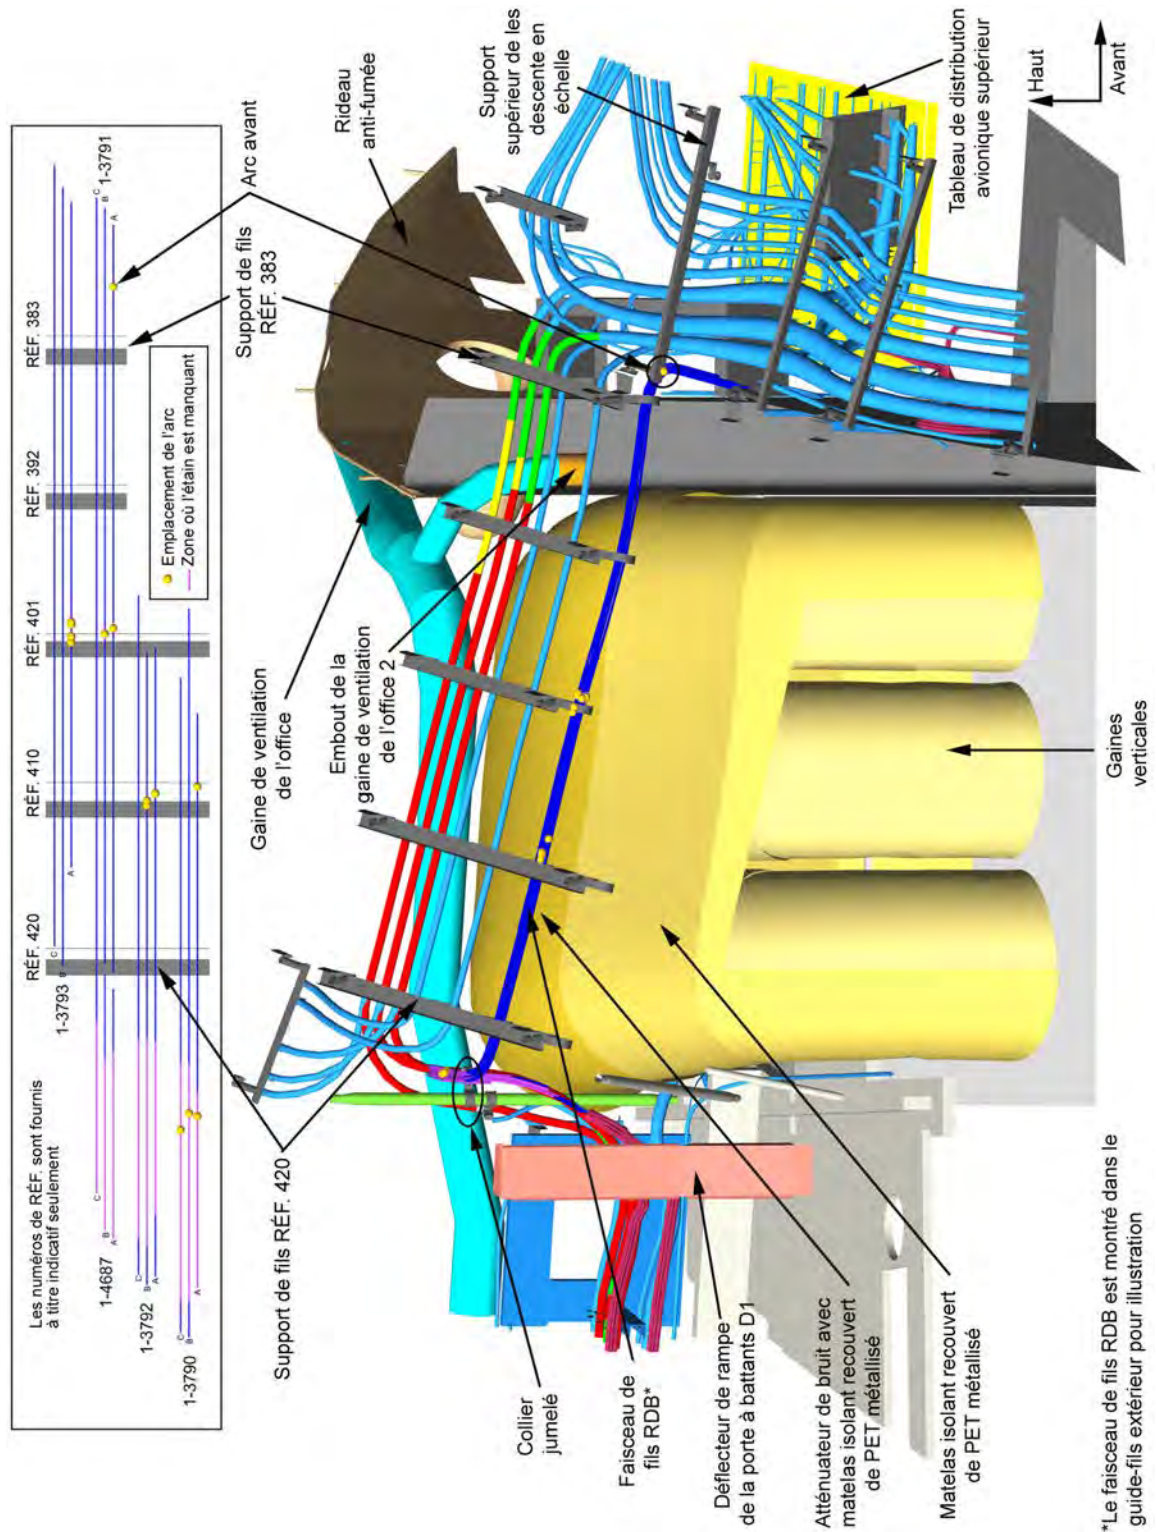
La seule anomalie est le cuivre fondu sur un seul fil près de l'extrémité avant de la pièce 1-3791. Ce même fil présente également une zone de cuivre fondu située environ 51 cm (20 po) plus à l'arrière, dans le guide-fils. Le cuivre fondu à deux endroits indique que l'un des amorçages d'arc n'avait pas déclenché le disjoncteur correspondant. Les amorçages d'arc qui se sont produits dans le guide-fils semblent plus prononcés, et on croit qu'ils auraient déclenché le disjoncteur. En conséquence, l'amorçage d'arc qui s'est produit sur la partie avant de la pièce 1-3791 a dû se produire en premier, puisqu'il n'y aurait pas eu d'électricité pour produire un arc électrique à l'avant si les amorçages d'arc s'étaient produits d'abord dans le guide-fils et qu'ils avaient déclenché le disjoncteur.

Figure 30 : Position des fils du RDB récupérés – guide-fils extérieur

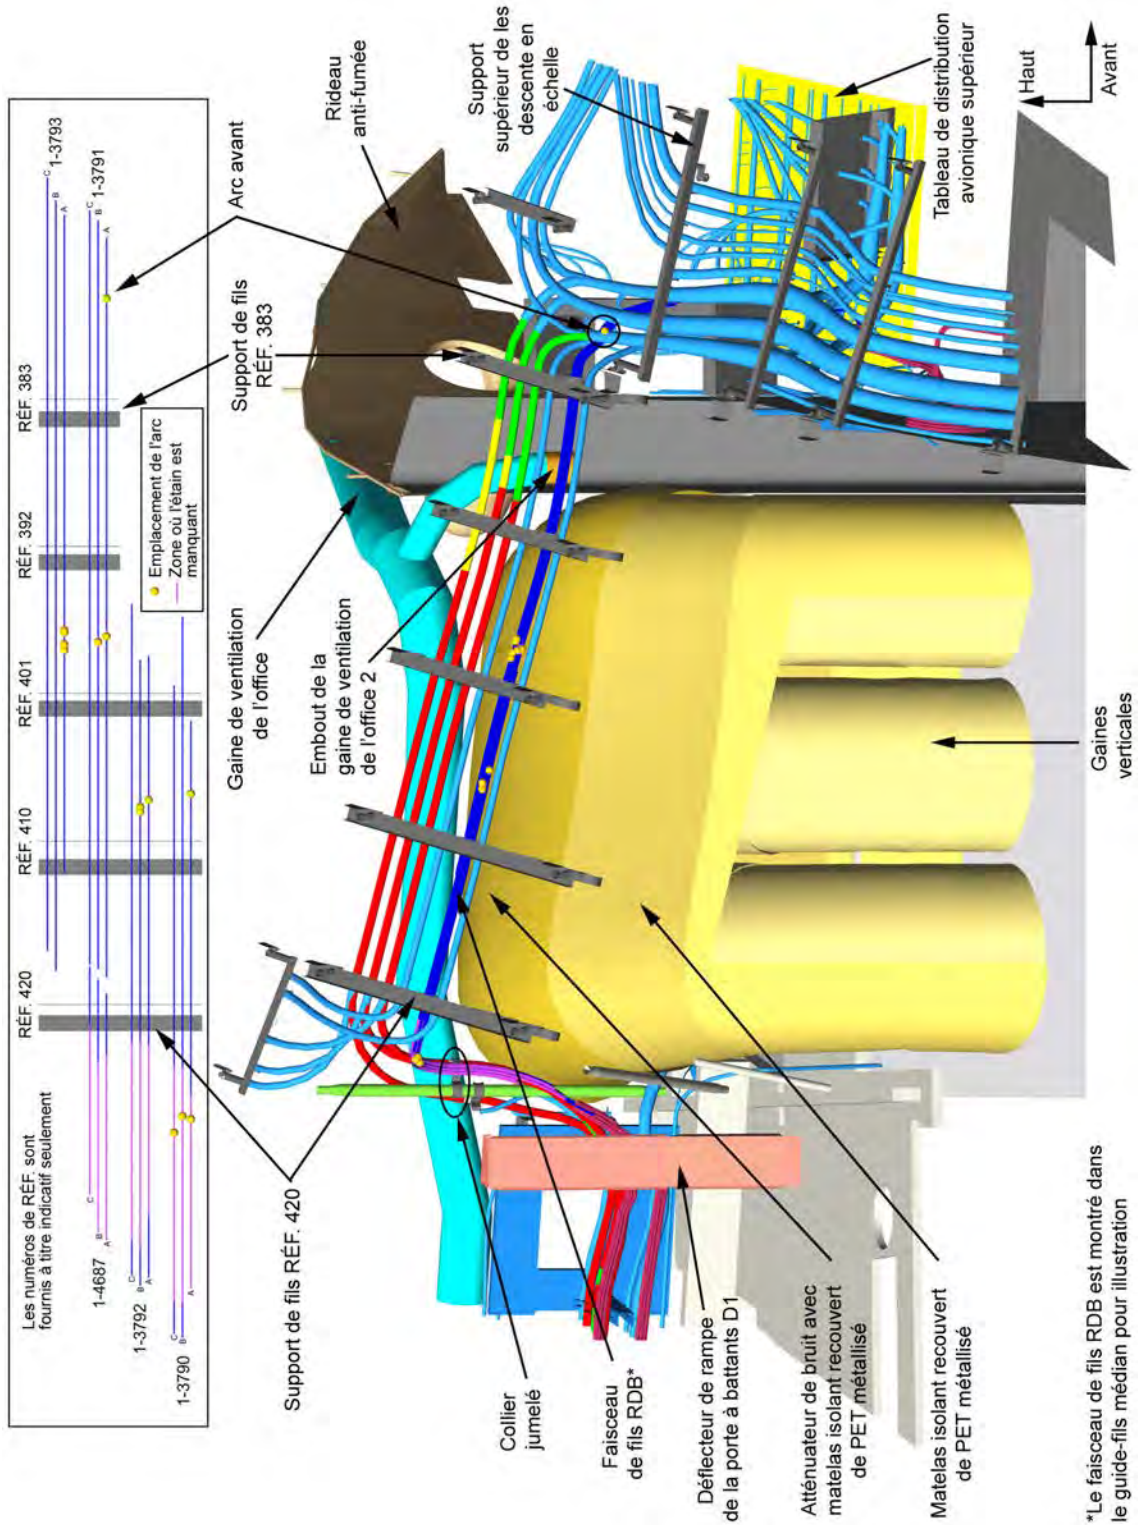
Figure 31 : Position des fils du RDB récupérés – guide-fils médian

Le cuivre fondu sur la paire de câbles 1-3790/1-3792 à l'intérieur du guide-fils semble aussi être le résultat de l'incendie qui a détruit le guide-fils et l'isolant des fils. Il s'en est suivi la production d'arcs électriques entre phases, ainsi qu'avec le fil de commande de calibre 16 AWG. Dans la disposition de la paire 1-3790/1-3792, tel qu'il est décrit ci-dessus, le point d'amorçage d'arc unique (avant) sur la pièce produite 1-3790 n'est pas exactement aligné avec le cuivre fondu de la pièce 1-3792 à l'intérieur du guide-fils. L'alignement initial s'est traduit par un écart d'environ 5 cm (2 po) entre ces points d'amorçage d'arc.
