RAPPORT D'ENQUÊTE SUR ÉVÉNEMENT AÉRONAUTIQUE

A980104

PERTE DE L'AILE EN VOL

SKYHOPPER (CONSTRUCTION AMATEUR) C-FRDG

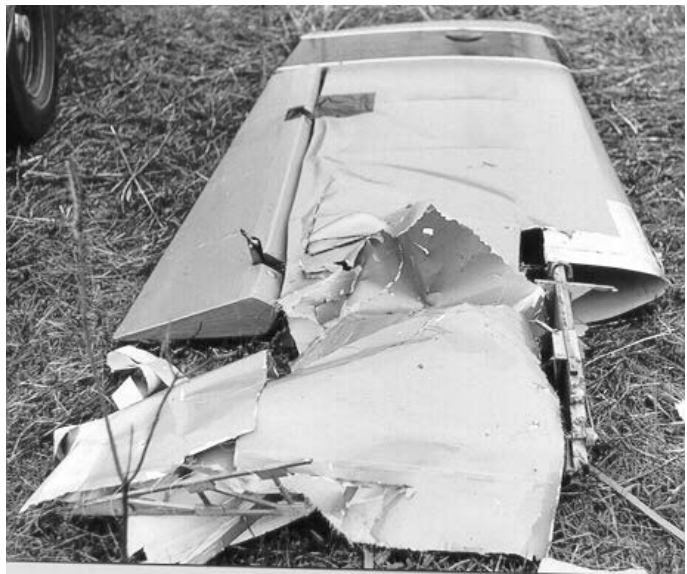
L'appareil était un monoplace de construction amateur à ailes basses et à train classique. Sa masse totale maximale était de 1 300 livres et il était propulsé par un moteur Lycoming O-235 de 108 hp. Ses ailes, faites en bois, étaient entoilées et leur bord d'attaque était recouvert de métal. Son envergure hors tout était de 26 pieds. La construction de l'appareil avait pris fin en 1962. Selon la plus récente inscription au carnet de bord de l'appareil, faite le 9 avril 1998, il totalisait 756 heures de vol. Les comptes rendus de travaux inscrits dans les registres indiquent que les ailes avaient été inspectées et réentoilées en juin 1979. Le pilote avait acheté l'appareil en août 1996 et, selon les inscriptions figurant à son carnet de vol, il l'avait piloté depuis pendant un total de 35 heures.

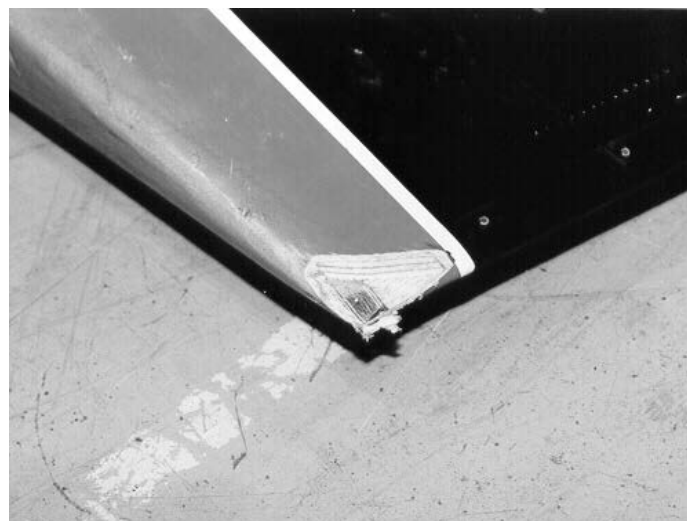
La partie principale de l'épave se trouvait à deux milles au sud de l'aéroport et la partie détachée de l'aile droite se trouvait 3 000 pieds au nord de cette partie principale, reposant au sol dans des buissons. Le longeron principal de l'aile droite s'était détaché de l'appareil à 97 pouces de l'extrémité de l'aile et son longeron arrière à 56 pouces. Le longeron avant s'était rompu à un endroit et le longeron arrière, en trois endroits. Aucune surface des fractures des longerons ne présentait des signes de frottement. L'intrados du bord de fuite du saumon de l'aile droite était râpé sur une épaisseur de deux couches de bois. La surface ainsi égrisée paraissait fraîche et elle était exempte de saleté et de débris.

La surface fraîchement égrisée de l'intrados du saumon de l'aile droite de l'appareil était typique des dommages résultant du contact du saumon de l'aile avec le sol pendant un récent cheval de bois ou une forte embardée à gauche. L'absence de saleté et de débris à la surface de l'éraflure indique que les dommages ont été provoqués par un contact avec une surface en asphalte ou en béton. Bien qu'il ait été impossible de quantifier les forces exercées lors de l'éraflure du saumon de l'aile, en se fiant uniquement à son aspect, on peut conclure que les forces appliquées lors de l'éraflure étaient suffisamment importantes pour fissurer et affaiblir l'un des longerons de l'aile droite ou les deux. L'absence de tout signe de frottement sur les surfaces fracturées indique également que les criques dans les longerons étaient récentes, datant peut-être du dernier décollage ou du dernier atterrissage. Si les longerons en bois avaient comporté des criques depuis longtemps, les surfaces fracturées auraient probablement comporté des signes de frottement dus à leur frottement mutuel lors des charges normales en vol.
