RAPPORT D'ENQUÊTE SUR UN ACCIDENT AÉRONAUTIQUE
A98Q0114

VRILLE ET PERTE DE MAÎTRISE EN DIRECTION

LAURENTIDE AVIATION
CESSNA 152 C-GZLZ
LAC SAINT-FRANÇOIS (QUÉBEC)
LE 18 JUILLET 1998

Rapport numéro A98Q0114

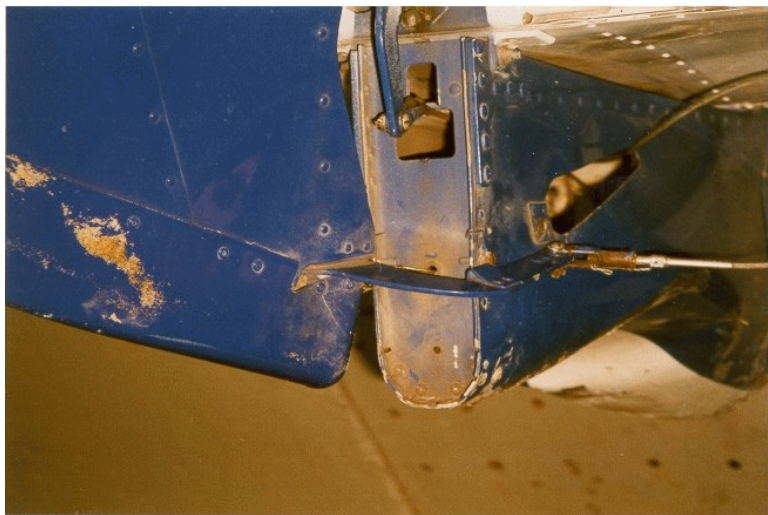
Les composants du gouvernail de direction et la partie avant de l'avion ont été envoyés au Laboratoire technique du BST, à Ottawa (Ontario). L'examen a révélé que la plaque de butée de la moitié droite du guignol du gouvernail de direction était solidement bloquée derrière son boulon d'arrêt sur le fuselage. Mesuré perpendiculairement à l'articulation, le gouvernail de direction était braqué à 34 degrés, alors que le braquage maximal admissible pour le calage des butées est de 23 degrés. Une fois le gouvernail de direction débloqué, le braquage était de 23 degrés. Il a fallu 36 livres de traction constante sur le bord de fuite du gouvernail de

direction pour débloquer le gouvernail de direction. Cette traction constante de 36 livres équivalait à 180 livres, si la force était exercée sur la pédale de direction. Toutefois, étant donné que le sens de la traction du câble avait tendance à amplifier le blocage en fermant le guignol, il n'aurait pas été possible de débloquer le gouvernail de direction en mettant du pied à droite.

On peut par conséquent conclure que lorsque l'avion a amorcé une vrille à gauche, le gouvernail de direction s'est bloqué à 34 degrés et qu'aucune force exercée sur la pédale de direction de droite n'aurait permis de débloquent le gouvernail, car le sens de traction du câble avait tendance à amplifier le blocage en fermant le guignol.

3. Des essais faits sur un avion similaire à l'avion accidenté ont montré que la conception et l'état du boulon d'arrêt et de la plaque de butée du guignol du gouvernail de direction ont permis à la plaque de butée de dépasser le boulon d'arrêt et de causer un blocage.

Le 14 mars 2000, la firme Cessna a avisé le BST qu'elle avait conçu un boulon d'arrêt du guignol du gouvernail de direction avec une tête d'un plus grand diamètre pour éviter le braquage excessif du gouvernail de direction après une forte sollicitation du palonnier. La firme Cessna a informé le bureau de la certification des aéronefs de la FAA de la situation et elle prévoit émettre un bulletin de service offrant le nouveau boulon d'arrêt du gouvernail de direction pour tous les Cessna 150 et 152 construits après 1966. Aucun délai n'a été précisé pour ces mesures.
