RAPPORT D'ENQUÊTE SUR ÉVÉNEMENT AÉRONAUTIQUE

APPROCHE NON STABILISÉE/ATTERRISSAGE DUR

ALBERTA CITYLINK
JETSTREAM 31 DE BRITISH AEROSPACE C-FBIE
LLOYDMINSTER (ALBERTA)
20 JANVIER 1998

RAPPORT NUMÉRO A98W0011

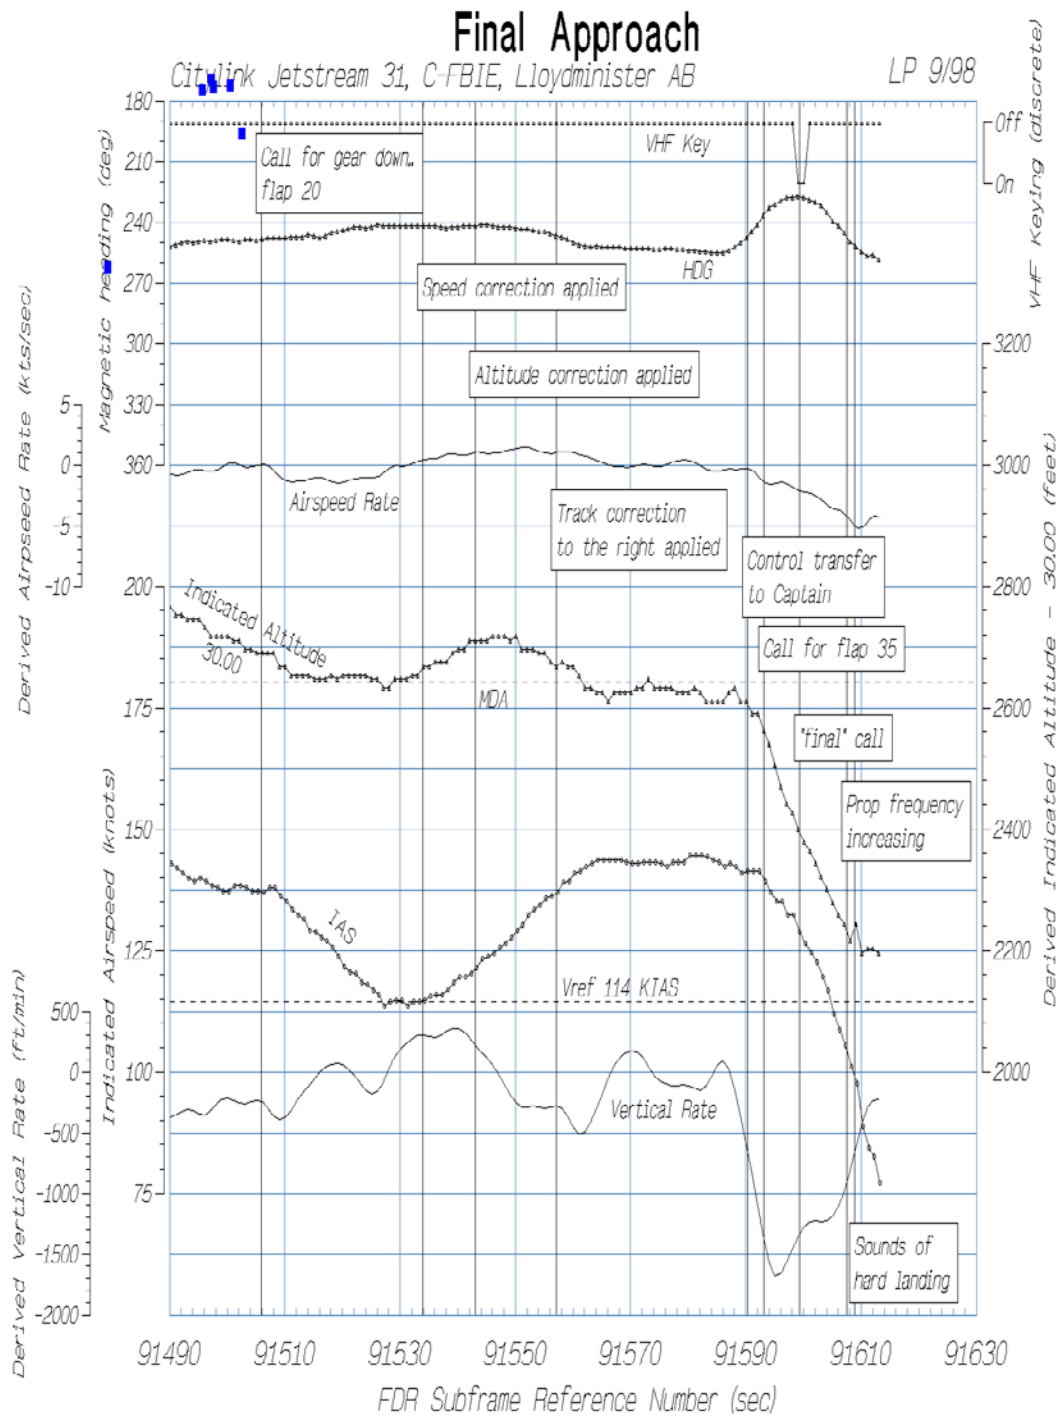
Annexe A - Tracé de l'approche et de l'atterrissage

Pendant la séquence de sortie du train et des volets, la vitesse de l'appareil a diminué de 24 noeuds, passant de 138 noeuds à la vitesse V_{ref} de 114 KIAS (annexe A). L'équipage a corrigé la situation en accélérant jusqu'à

144 KIAS. Pendant cette accélération, l'appareil est monté brièvement d'environ 70 pieds, puis il est redescendu à la MDA.

Environ trois milles avant le seuil de piste, et avant l'établissement du contact visuel, l'appareil se trouvait à gauche de la trajectoire de rapprochement. Il y a eu correction vers la droite de la trajectoire, comme le montre l'augmentation de 15 degrés du cap. À l'amorce de la descente finale vers la piste, l'appareil qui volait à 140 KIAS a commencé à décélérer à un rythme initial de 1,5 noeud par seconde. Le commandant a demandé 35 degrés de volets; la vitesse de descente de l'appareil s'est alors mise à augmenter et a atteint un maximum d'environ 1 700 pieds par minute (pi/min), le cap passant brièvement à quelque 230 degrés magnétique; l'orientation de la piste est de 253 degrés. Pendant ce temps, le taux de décélération a augmenté pour atteindre 5 noeuds par seconde au moment de l'atterrissage dur. Le premier officier a annoncé à la radio que l'appareil était en approche finale; l'altitude, la vitesse et le cap enregistrés étant alors de quelque 200 pieds agl, 129 KIAS et 228 degrés, respectivement. Après l'appel en finale, le cap a commencé à augmenter, laissant croire à une correction vers la droite de la trajectoire, et la vitesse de descente a diminué jusqu'à environ 1 200 pi/min. Environ 1½ seconde avant l'atterrissage, le niveau sonore des moteurs et des hélices a augmenté, ce qui indique une augmentation de puissance. La vitesse de descente n'a pu être annulée avant l'impact, ce qui a provoqué un atterrissage dur à une décélération verticale élevée d'environ 2,25 g, à 99 KIAS et à un cap piste d'environ 252 degrés. Le FDR a cessé d'enregistrer environ quatre secondes après le premier contact de l'appareil avec la piste. Le CVR a continué d'enregistrer jusqu'à ce que l'alimentation soit coupée.
