RAPPORT D'ENQUÊTE SUR UN ACCIDENT AÉRONAUTIQUE  
A99P0105

COLLISION AVEC LE RELIEF

EUROCOPTER AS350BA (hélicoptère) C-GDWF

3 nm à l'ouest de SQUAMISH (COLOMBIE-BRITANNIQUE)

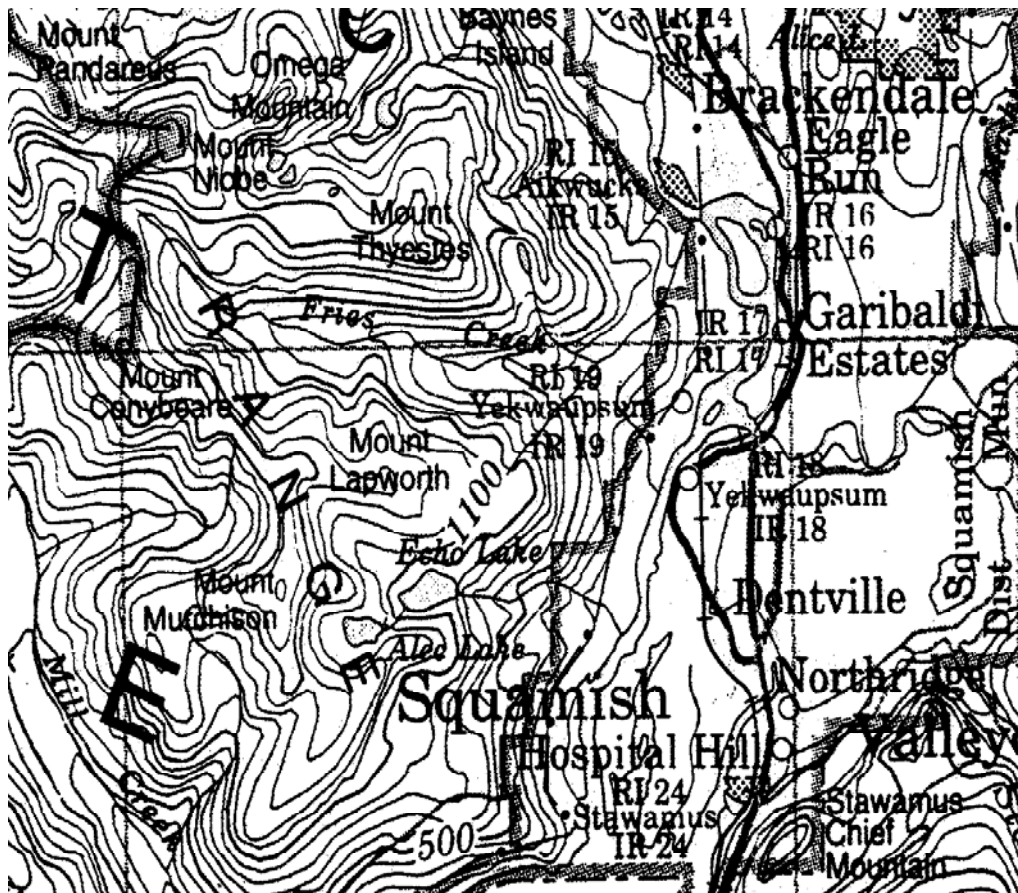
*Annexe A - Schéma des lieux de l'accident*

Le lendemain, à 16 h 48, l'épave de l'hélicoptère a été retrouvée à quelque trois milles marins à l'ouest de l'aéroport de Squamish et à environ un mille marin au nord-est du lac Lovely Water (voir l'annexe A). L'impact initial a eu lieu dans un ravin escarpé, à quelque 3 800 pieds au-dessus du niveau de la mer (asl). L'appareil a heurté le relief alors qu'il volait à basse vitesse. Il s'est disloqué et est tombé dans le ravin où il a fini sa course à quelque 300 pieds en contrebas du point d'impact initial. Le pilote et les passagers ont subi des blessures mortelles. Il n'y a pas eu d'incendie. L'heure de l'accident n'a pu être établie. La radiobalise de repérage d'urgence (ELT) a été détruite par le choc. Aucun signal d'ELT n'a été capté.

Les lieux de l'accident (49°47'48" N, 123°14'36" W) ne se trouvaient pas sur la route normale ou prévue entre l'aéroport de Squamish et le glacier, ou le lac Lovely Water, et il ne semblait n'y avoir aucune véritable attraction touristique dans le ravin. L'appareil a d'abord heurté un affleurement rocheux dans un ravin escarpé et étroit se trouvant dans une région montagneuse, au-dessous de la ligne de faite des arbres, à quelque 3 800 pieds asl. Le relief immédiat était trop escarpé pour que les parties importantes de l'épave finissent leur course à cet endroit. Les parties les plus lourdes de l'épave ont donc dévalé la paroi rocheuse du ravin et se sont immobilisées à quelque 300 pieds en contrebas. Le fond du ravin mesure environ 300 pieds de largeur, mais là où s'est produit l'accident, l'ouverture du ravin mesure seulement quelque 100 pieds de large. L'hélicoptère a heurté une formation rocheuse faisant saillie à l'intérieur du ravin; de certains angles, les dimensions de l'affleurement rocheux sont difficiles à évaluer.

au-delà des lieux de l'accident, à l'intérieur du ravin. En survolant lentement les lieux de l'accident, il était possible de voir de l'autre côté du ravin (à environ 75 pieds); un affleurement rocheux faisait saillie vers l'intérieur du ravin. C'est cet affleurement rocheux que les pales du rotor principal ont d'abord heurté.
