RAPPORT D'ENQUÊTE SUR UN ACCIDENT MARITIME

M00C0033

NAUFRAGE ET PERTES DE VIE

NAVIRE À PASSAGERS « TRUE NORTH II »

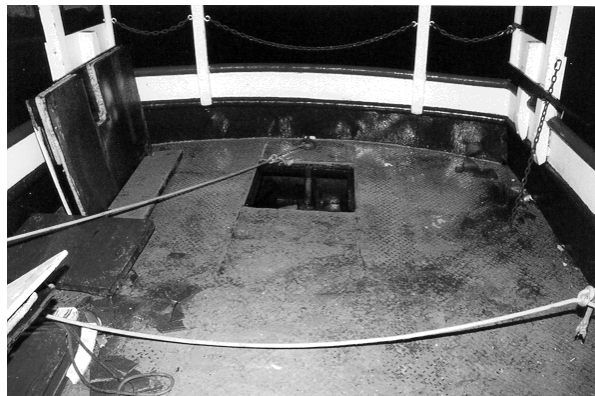
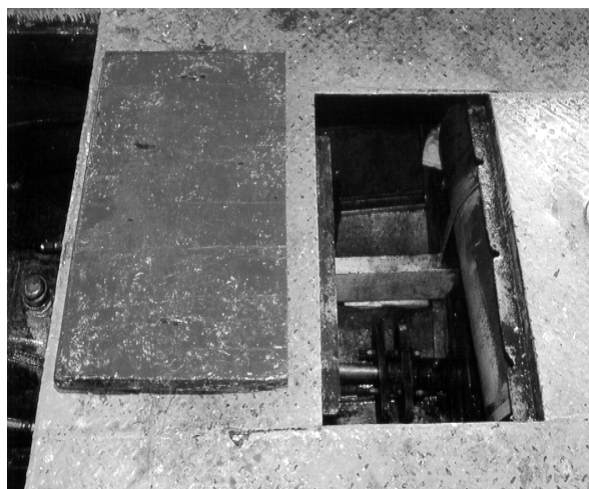
Ni les écoutilles d'accès ni le pourtour du capotage du moteur sur le pont principal n'étaient munis de joints d'étanchéité ou de dispositifs de fixation. Il s'ensuit que l'eau embarquée sur le pont principal a pu s'écouler dans le compartiment sous le pont (voir les photos 2

et 3).

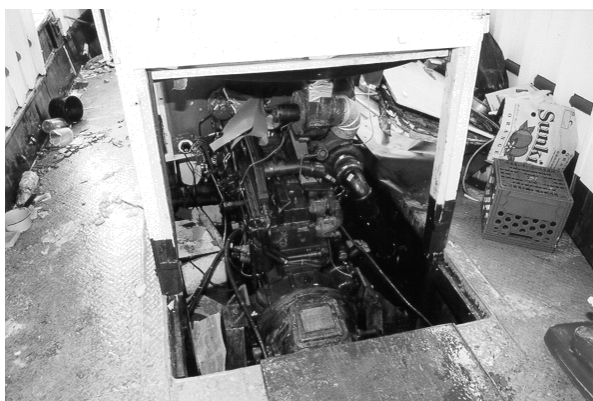
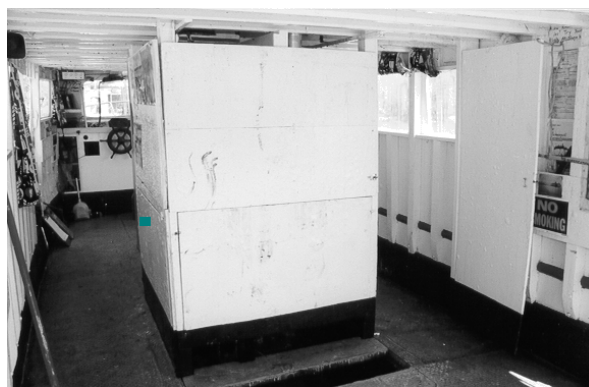
Le bord inférieur du panneau de contreplaqué amovible qui formait l'arrière du capotage du moteur ne descendait pas jusqu'au niveau du pont principal, laissant une ouverture de 15 cm sur 1,05 m de largeur au bas du capotage. Cette ouverture assurait la ventilation et l'alimentation en air du moteur principal. Toutefois, en raison de son emplacement au niveau du pont, elle laissait aussi pénétrer dans le compartiment sous le pont l'eau embarquée qui s'accumulait sur le pont principal (voir les photos 4 et 5).

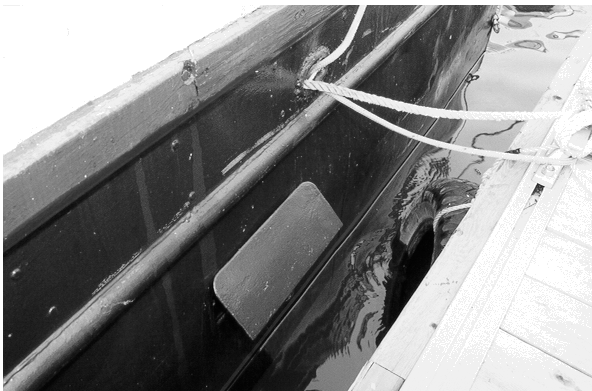
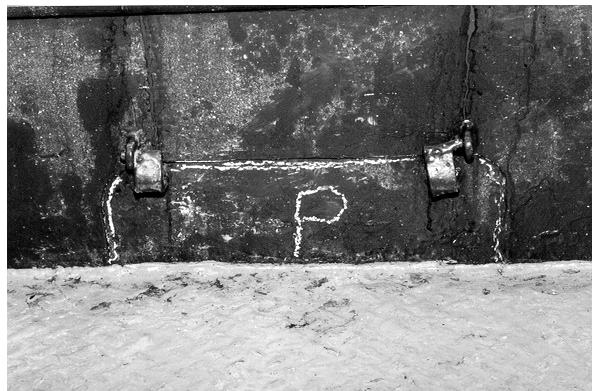
On a constaté que le dalot placé au centre du pavois du tableau était obstrué complètement par une grande décalcomanie portant le nom du navire, qui était fixée sur la paroi extérieure du tableau.

En raison de cette obstruction, et des deux sabords de décharge près du milieu du navire, dont on avait obturé par soudage les volets d'évacuation, la capacité d'évacuer l'eau embarquée sur le pont principal était réduite (voir les photos 6 et 7).

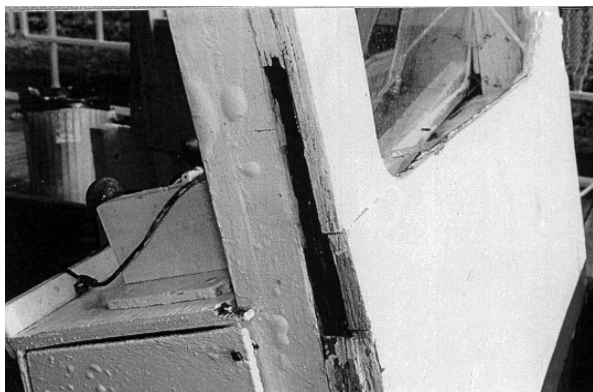
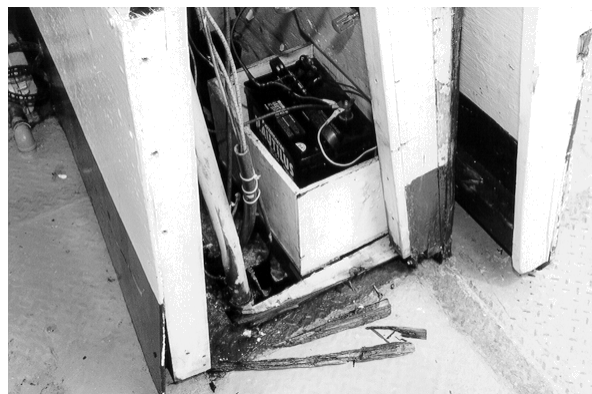
En procédant à des examens visuels, à des sondages et à des contrôles de résistance au moyen de maillets pour déterminer l'état de la superstructure de bois en général, et celle de la superstructure, de sa porte avant et du cadre de la porte en particulier, on a trouvé des portions fortement détériorées dont l'état était dû à un début de pourriture ou à une pourriture avancée (voir la photo 8).

La charpente de bois de la superstructure, du pupitre et du cadre de la porte était décolorée et ramollie par la pourriture, et les extrémités inférieures étaient partiellement désintégrées (voir la photo 9).

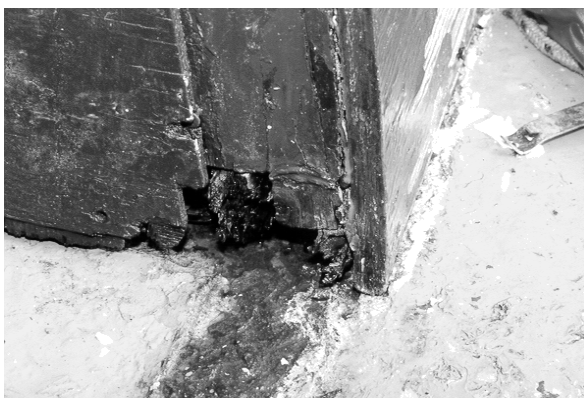
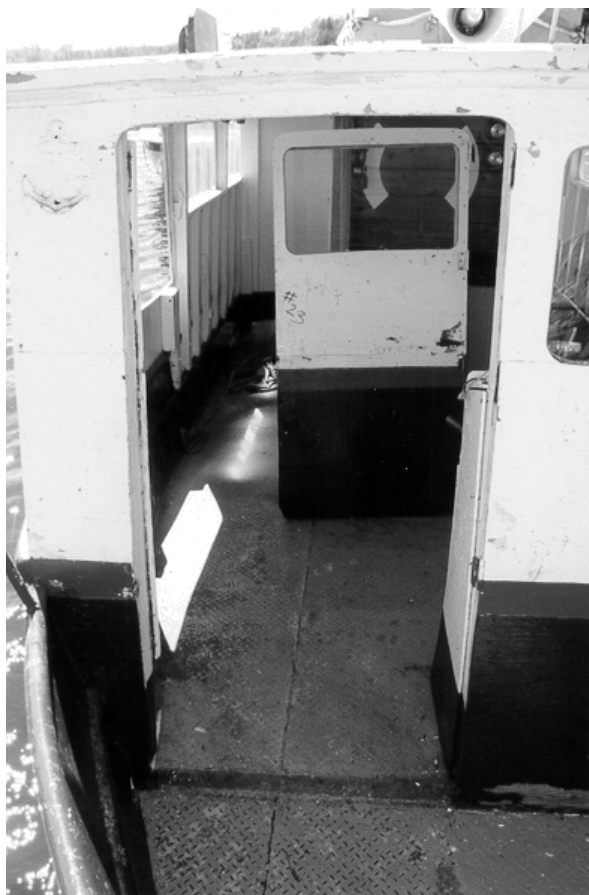
Le rebord intérieur du cadre de bois au droit de deux des trois charnières de la porte avant de la superstructure était détérioré au point que les vis de 25 mm qui retenaient les pièces avaient très peu de prise. Les pièces de garniture en bois au droit des trous des vis des charnières étaient si abîmées que les vis ont été arrachées en même temps que la porte. La troisième charnière, qui était dans la partie inférieure de la porte, est restée attachée au cadre de la porte, et les vis qui la retenaient ont été arrachées de la porte proprement dite.

On a constaté que la butée de bois de 20 mm sur 20 mm contre laquelle la porte s'appuyait et les clous qui la retenaient au cadre du côté opposé aux charnières ont été pliés vers l'arrière à 90 degrés. Cette butée ne s'étendait que du haut du cadre jusqu'à environ 350 mm du pont, si bien qu'elle n'a fourni aucun appui au bas de la porte.

La butée de bois de 63 mm sur 63 mm d'épaisseur qui faisait office de seuil au bas de la porte avait été déboulonnée et retirée pour la réparer la veille de l'accident. Le seuil a été remis en place sans être boulonné, ce qui a contribué à la vulnérabilité de la partie inférieure de la porte avant de la superstructure (voir les photos 10 et 11).

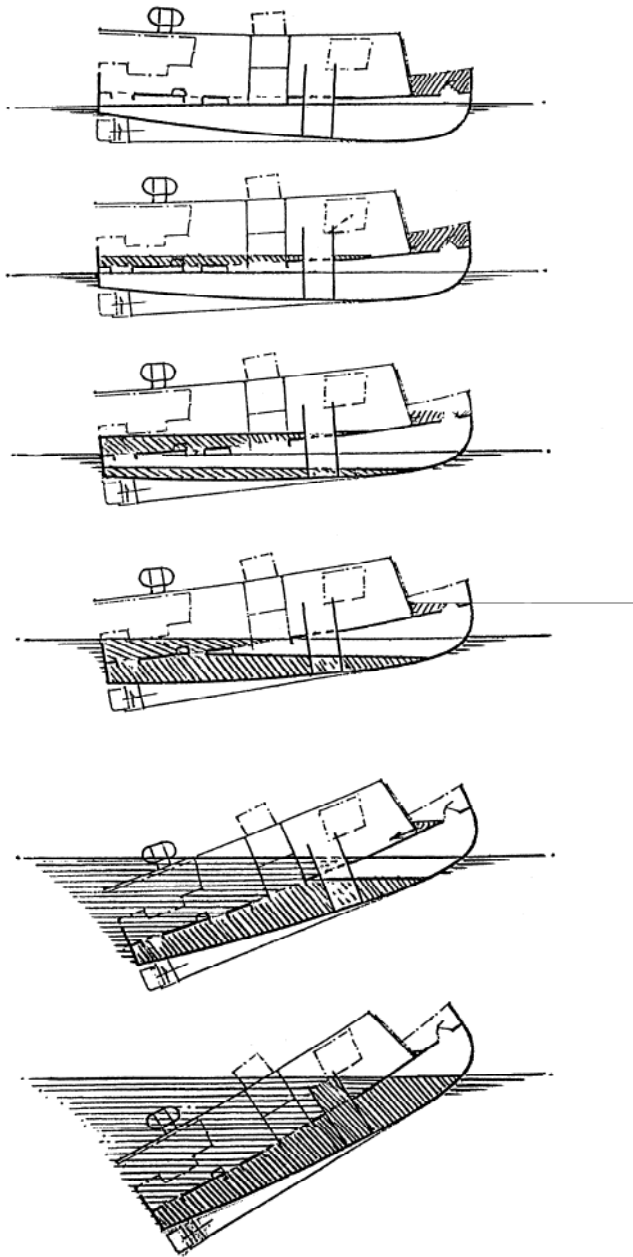
Figure No 2

En raison du roulis et de la gîte induits par les vagues pendant que le navire était chargé sur cul et qu'il coulait, il est impossible de déterminer avec précision les différentes assiettes que le navire a pu prendre. Toutefois, à partir de la suite des événements qui a été rapportée, il a été possible de déterminer la chronologie de l'accident — du moment où le navire a commencé à embarquer de l'eau par l'avant jusqu'au moment du naufrage proprement dit —, laquelle est illustrée à la figure 2.

Déroulement de l'envahissement par les hauts et du naufrage

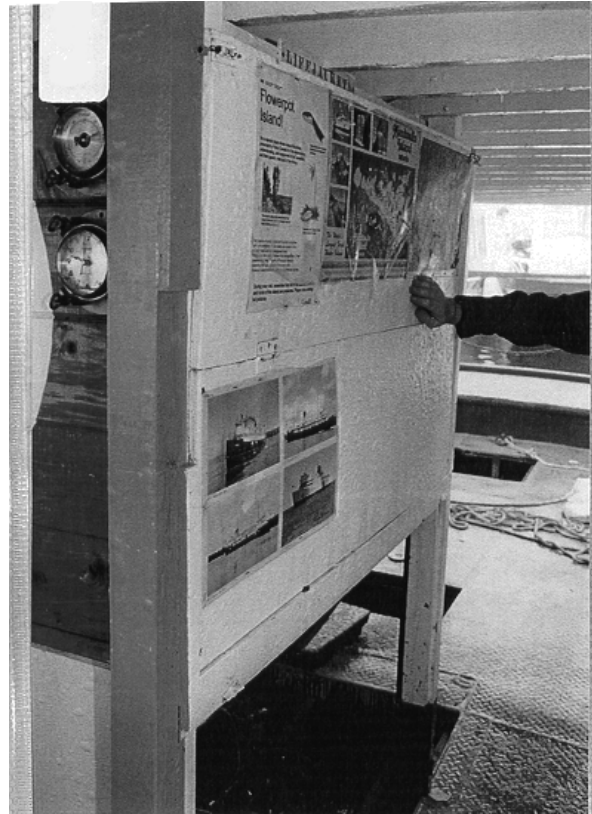
Les passagers ignoraient à quel endroit les gilets de sauvetage étaient arrimés (voir la photo 12).

Les gilets de sauvetage étaient rangés dans un compartiment situé au-dessus du moteur principal, le long de la coursive bâbord. La moitié supérieure du compartiment est fermée par une porte dont les charnières sont au bas de la porte et qui est fermée par un verrou à pêne rond placé à chaque bout, dans le haut de la porte. Pour accéder aux gilets de sauvetage, il faut ouvrir les deux verrous à pêne rond pour permettre à la porte de s'ouvrir vers le bas, dans la coursive. Un petit écriteau portant le mot « LIFEJACKETS [gilets de sauvetage] » peint en lettres rouges de 19 mm de hauteur sur fond blanc, était fixé près du plafond, au-dessus du panneau supérieur de la porte et en retrait de celui-ci. Plusieurs affiches d'intérêt général étaient fixées sur la face extérieure de la porte du compartiment. À bord du navire, il n'y avait aucune affiche illustrant la façon de revêtir un gilet de sauvetage.

Les gilets de sauvetage individuels n'étaient pas facilement accessibles pour les passagers, car chaque gilet de sauvetage était rangé dans un sac à ordures fermé fait de plastique. Il aurait fallu beaucoup de temps pour retirer les gilets de sauvetage des sacs fermés. Les sacs de plastique en question servaient à protéger les gilets de sauvetage contre l'eau, les rayons ultraviolets et les gaz d'échappement du moteur.

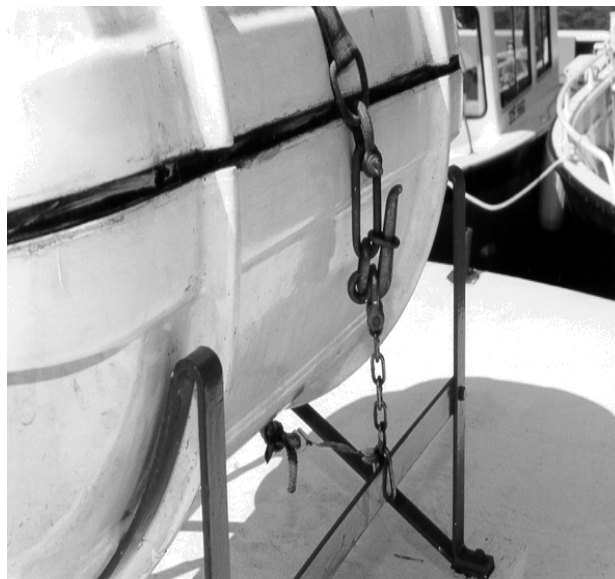
SMTC (voir la photo

inspecteurs de la
13).

Après avoir été emporté par l'eau, le capitaine s'est dirigé à la nage vers le toit de la superstructure mais n'a pas pu atteindre le radeau de sauvetage gonflable à temps pour arriver à le dégager avant qu'il ne coule avec le navire. Depuis 1978, la réglementation en matière de sécurité exige que les radeaux reposent sur de profonds chantiers ou soient munis d'un dispositif à dégagement hydrostatique qui permette au radeau de sauvetage de se dégager et
