RAPPORT D'ENQUÊTE MARITIME

M00W0303

HEURT VIOLENT CONTRE UN PONT

DU REMORQUEUR *MILLER RICHMOND*
ET DES CHALANDS *MILLER 201* ET *MILLER 206*
AU PONT ROUTIER DE LA RIVIÈRE PITT
(COLOMBIE-BRITANNIQUE)
LE 18 DÉCEMBRE 2000

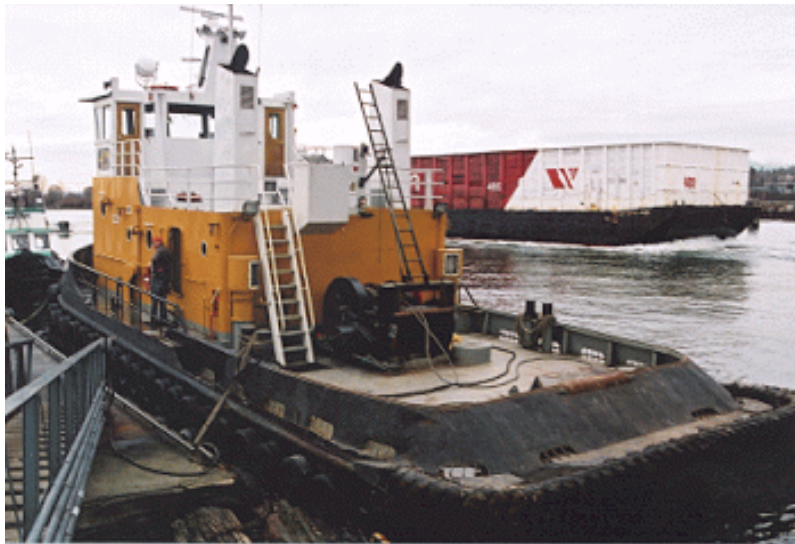
Le *Miller Richmond* (voir la photo 1) est un remorqueur de faible tirant d'eau qui est construit en acier et dont la superstructure est aménagée sur l'avant. Il est équipé sur l'arrière d'un treuil de remorquage à entraînement hydraulique sur lequel est enroulé un câble de remorquage en acier de 28 millimètres (mm) de diamètre et de 670 mètres (m) de long, et d'une patte-d'oie en fil d'acier de 25 mm de diamètre et d'environ 17 m de long. Deux amarres de polypropylène de 100 mm, chacune mesurant environ 10 m de long et munie d'oeils à chaque extrémité, sont utilisées pour relier les chalands l'un à l'autre.

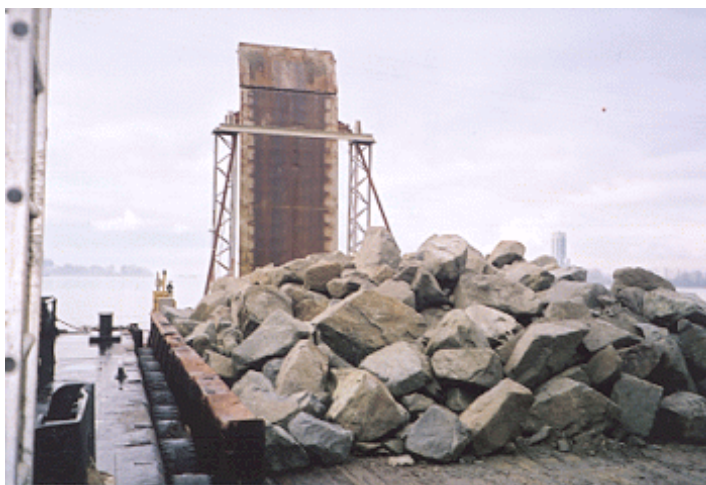
Les deux chalands ont un pont plat et sont construits en acier; ce sont des chalands non autopropulsés qui n'ont pas d'équipage à leur bord. Le *Miller 201* (voir la photo 2) est muni d'une rampe arrière à commande hydraulique. Quand elle est fixée à sa position d'arrimage, la rampe a un encombrement en hauteur de 12 m, de sorte que le passage du chaland rend nécessaire le pivotement de la travée du pont routier de la rivière Pitt.

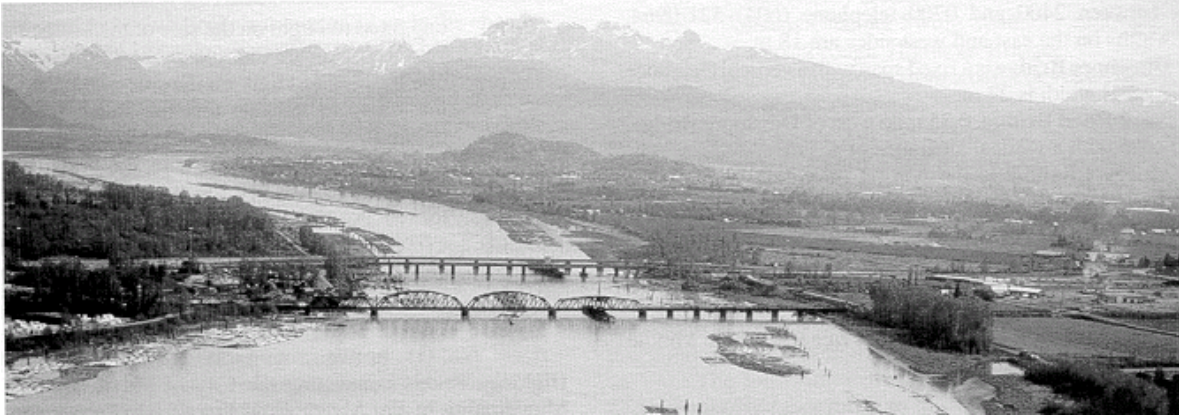
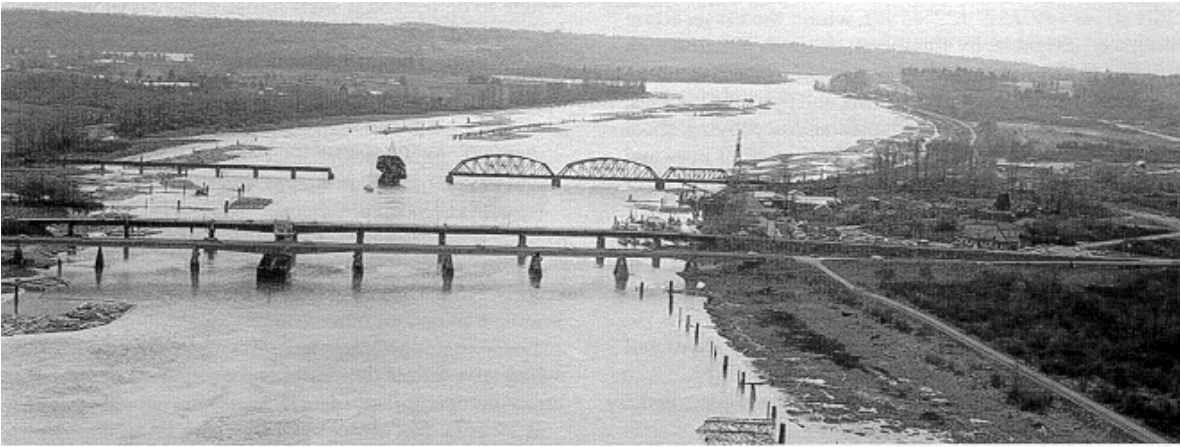
Annexe C - Photos

La pile de protection du pont a subi des dommages considérables. La partie bétonnée située à l'avant de la pile a été endommagée, et les longerons placés au sommet de la pile de protection ont été brisés/fissurés. Il a fallu remplacer certains boulons de fixation des longerons.

La coque du *Miller 201* a subi des avaries considérables à l'angle tribord avant, au droit de la cloison d'abordage.
