RAPPORT D'ENQUÊTE MARITIME

M01C0008

HEURT VIOLENT DU PÉTROLIER *HAMILTON ENERGY*

DU PÉTROLIER *PROVMAR TERMINAL*

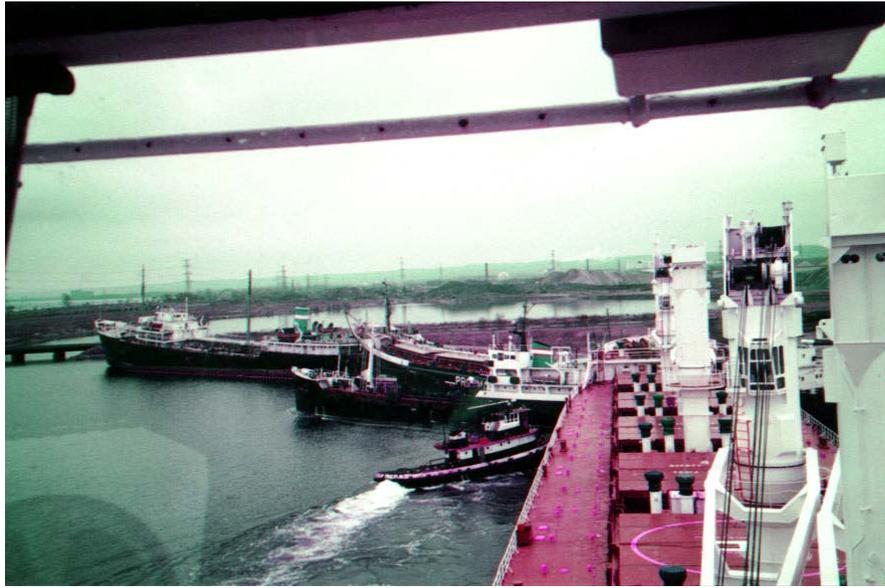
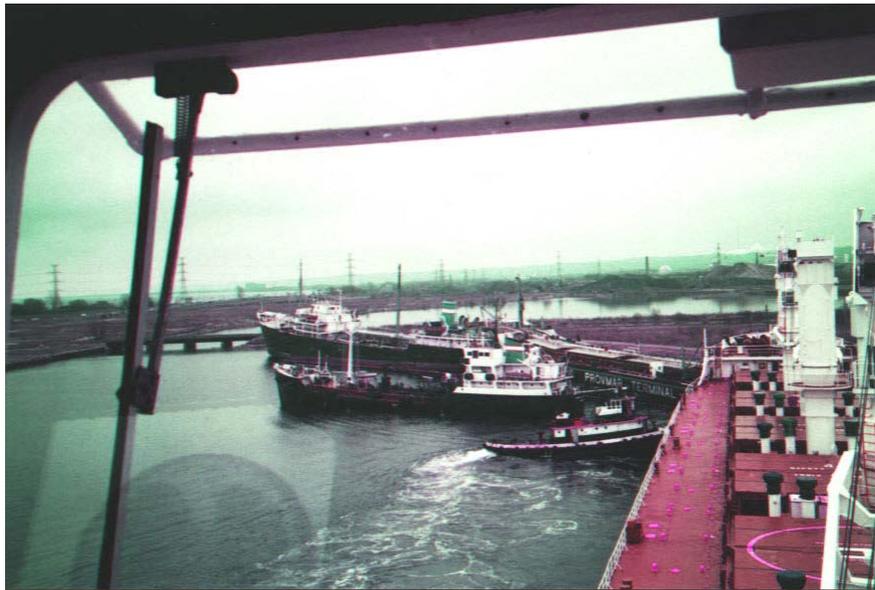
*Annexe A – Photos*

Le *Hamilton Energy* a subi de lourdes avaries. Le talon a été déplacé d'environ 1,5 m et l'hélice était si endommagée qu'elle n'était pas réparable. Le gouvernail et l'aiguillot ont subi de lourdes avaries et un palier de butée a été désaligné et déformé. L'arbre porte-hélice a été repoussé vers l'intérieur, ce qui a endommagé le bloc de la machine principale. La machine principale a été déclarée perte totale. L'équipement et le local de l'appareil à gouverner ont subi des avaries importantes. Le bordé du pont de dunette a été enfoncé de 0,2 à 0,4 m à plusieurs endroits. La superstructure bâbord et tribord a été endommagée à l'arrière et le mât de pavillon était recourbé à au moins 70° de la verticale.

Le *Provmar Terminal* a également subi de lourdes avaries, l'étrave à bulbe du *Utviken* ayant pénétré les locaux des machines, créant une brèche de 4 m sur 4,7 m sous la ligne de flottaison. L'envahissement consécutif a endommagé les chaudières, les générateurs et d'autres équipements électriques.

L'étrave à bulbe du *Utviken* a subi des avaries qui ont provoqué l'envahissement du peak avant.

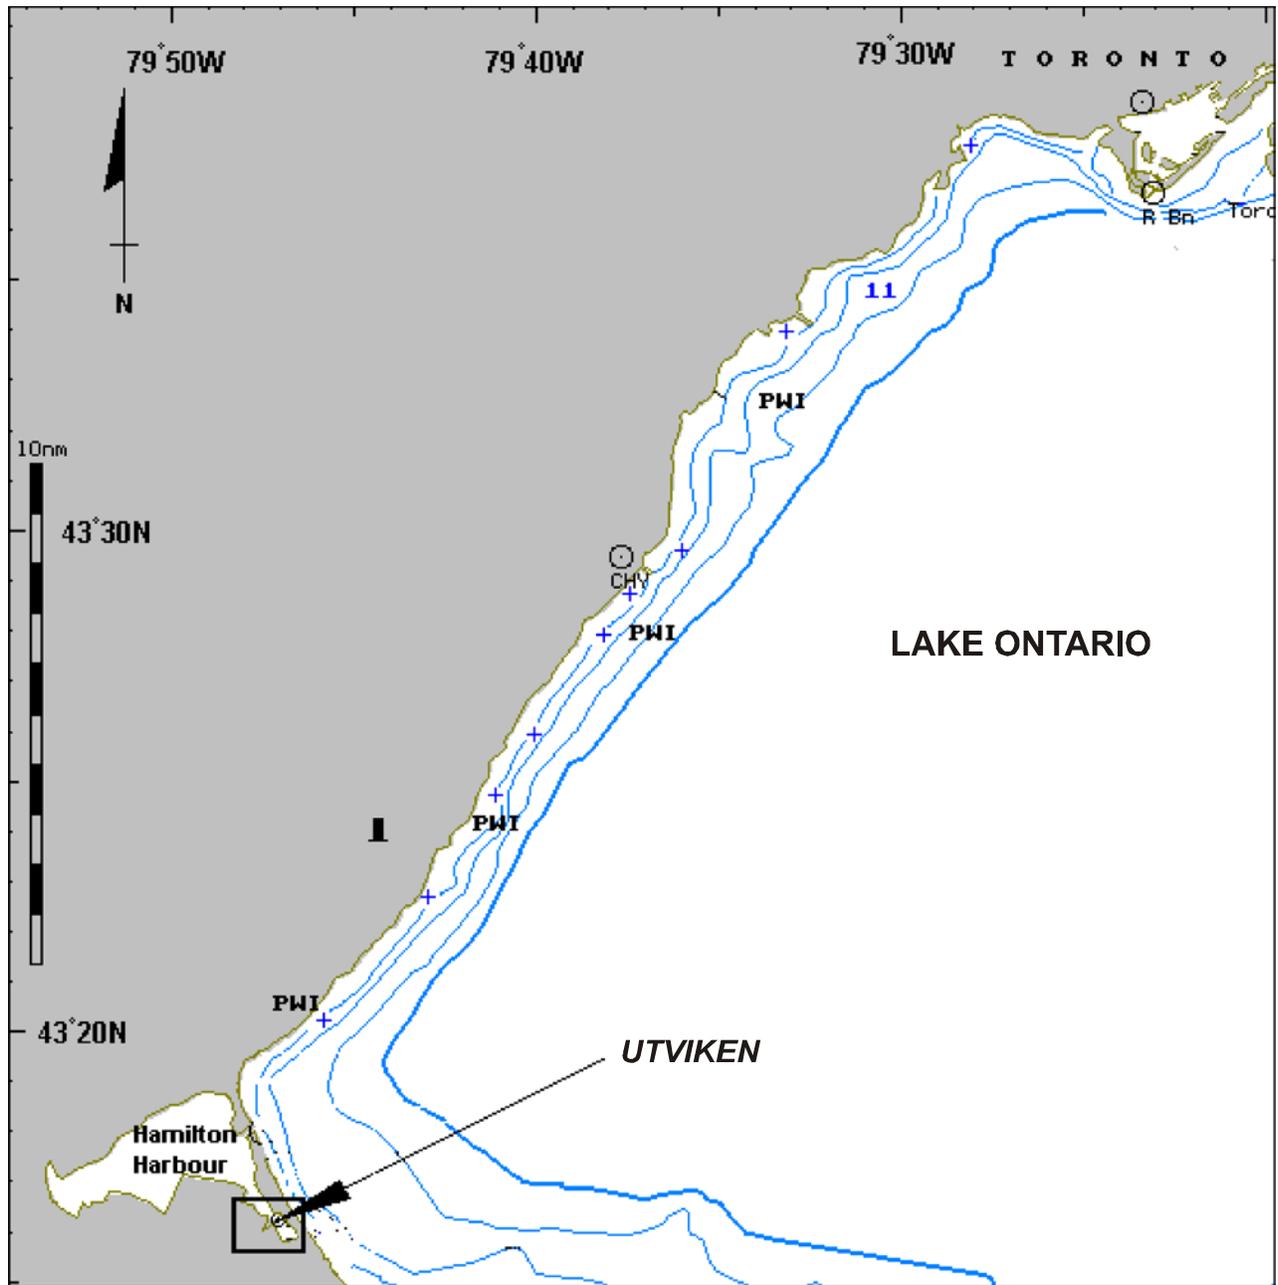
*Annexe B – Croquis des lieux de l'accident*

À 13 h 40 ou 13 h 41, sur un cap au 170°(V), l'étrave à bulbe du *Utviken* heurte la hanche bâbord du *Hamilton Energy*, à environ 4 m sous la surface de l'eau au droit du talon, de l'hélice et du gouvernail. Le *Hamilton Energy* prend aussitôt une gîte sur bâbord de 60 à 70°, ce qui provoque l'immersion de la rambarde de bâbord du pont principal.

La partie supérieure de l'étrave du *Utviken* heurte alors la superstructure arrière du *Hamilton Energy*, le repoussant violemment vers tribord contre la superstructure arrière du *Provmar Terminal*. Le *Hamilton Energy* rompt ses amarres et part à la dérive à vive allure dans le port.

L'étrave à bulbe du *Utviken*, qui poursuit son avancée vers tribord, pénètre les locaux des machines du *Provmar Terminal*, ce qui provoque l'enfoncement rapide de l'arrière de la barge à une profondeur d'environ 10,5 m. Le chef mécanicien, qui se trouvait en bas dans la salle des machines du *Provmar Terminal*, et qui vient tout juste de remonter sur le pont, réussit à quitter le bâtiment en toute sécurité.
