RAPPORT D'ENQUÊTE SUR UN ÉVÉNEMENT MARITIME
M01C0033

ENVAHISSEMENT ET SUBMERSION
DU VÉHICULE AMPHIBIE *LADY DUCK*
DANS LA RIVIÈRE DES OUTAOUAIS
LE 30 JUIN 2001

Rapport numéro M01C0033

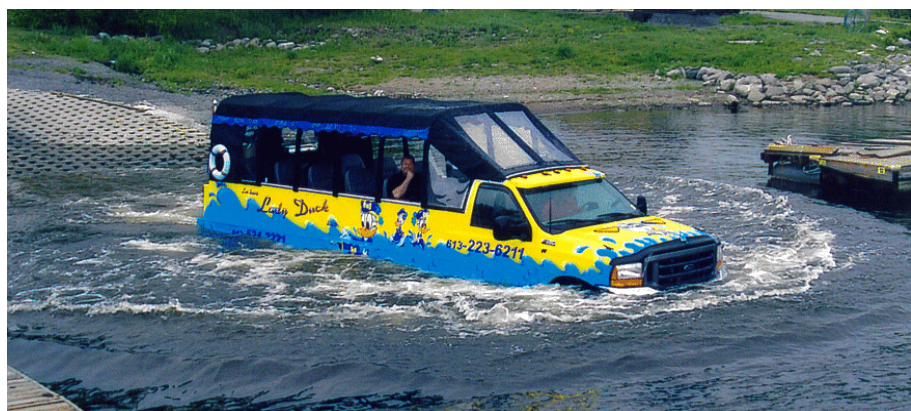
Le *Lady Duck* est un véhicule amphibie aménagé pour transporter jusqu'à 11 passagers pour des visites guidées sur terre et sur l'eau dans la région de la capitale nationale (RCN) et sur la rivière des Outaouais. Le véhicule a été conçu et construit par son propriétaire qui l'a mis en service au début de la saison touristique, en juin 2001 (voir la photo 1).

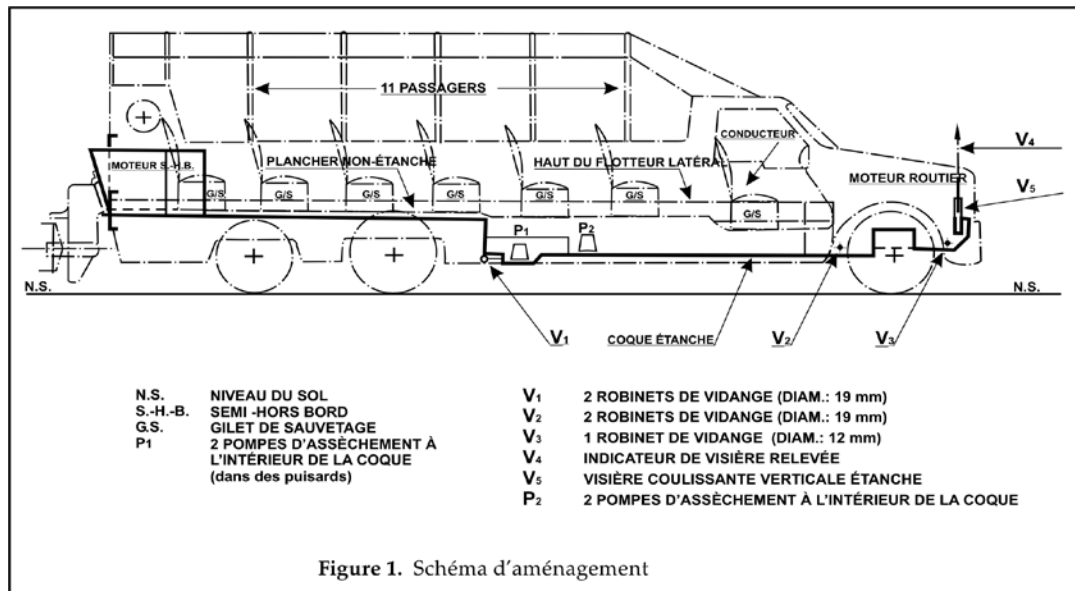
Figure 1. Schéma d'aménagement

Chaque point de vidange est constitué d'un clapet à bille actionné manuellement (robinet) et protégé, immédiatement en amont, par un clapet de non-retour à battant, le tout étant vissé à un embout fileté, soudé à la coque. Quatre robinets ont un diamètre de 19 mm et le cinquième, de 12 mm. Ils sont placés aux endroits indiqués sur la figure 1.

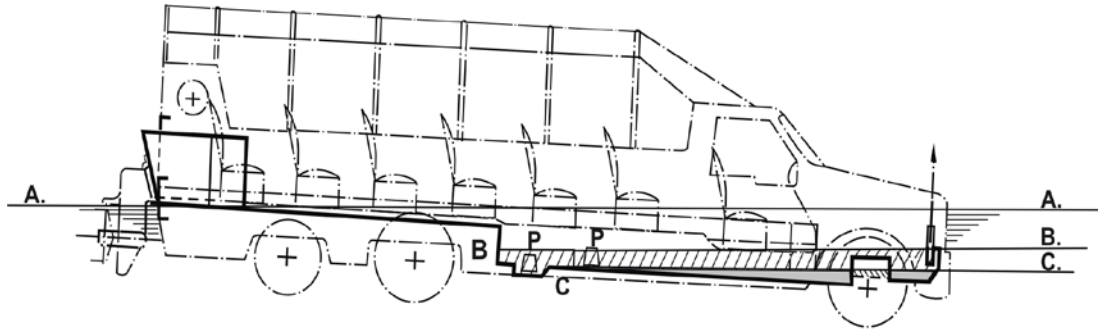
Figure 2. Assiette du véhicule partiellement inondé

Après avoir été immobilisé pendant quelques minutes afin de permettre aux passagers de prendre des photos, le *Lady Duck* s'était remis en marche lorsque le conducteur a remarqué que les caissons étaient plus enfoncés dans l'eau qu'à l'habitude. Il a mis en marche les quatre pompes d'assèchement et, peu après, alors que le véhicule approchait du rivage, les caissons semblaient moins enfoncés.

Pendant que le véhicule se dirigeait vers la rive, l'assiette avant n'a pas changé de façon perceptible, mais on a remarqué que l'extrémité avant du véhicule était anormalement enfoncée. Lorsque le *Lady Duck* s'est immobilisé pour évacuer les passagers, le véhicule a à nouveau commencé à s'enfoncer davantage.

Lorsque le véhicule était immobilisé ou avançait à allure réduite, il y avait réduction ou élimination de l'effet de succion Venturi, de l'eau s'écoulant au bout des robinets de vidange ouverts. Cela provoquait une accélération de l'invasion parce qu'une plus grande quantité d'eau pénétrait dans les robinets ouverts et franchissait les clapets de non-retour à battants (mais inefficaces) secondaires.

Lorsque le véhicule se déplaçait, les pompes d'assèchement réussissaient à prendre le dessus sur la voie d'eau et limitaient l'accumulation à l'intérieur de la coque. Cependant, comme elles étaient placées à peu près à mi-longueur du *Lady Duck*, ces pompes étaient incapables d'évacuer l'eau qui s'accumulait à l'extrémité avant du véhicule, laquelle était plus basse, parce que cette eau se trouvait sous le niveau des aspirations des pompes (voir la figure 2). Lorsque le véhicule était immobile ou se déplaçait lentement le long du rivage en direction de la rampe désaffectée, la contre-différence (changement d'assiette) s'accroissait et le véhicule s'enfonçait davantage dans l'eau.

A-A. FLOTTAISON EN ASSIETTE DU VÉHICULE PARTIELLEMENT INONDÉ
B-B. NIVEAU D'EAU LORSQUE DÉTECTÉ PAR LE CONDUCTEUR
C-C. NIVEAU D'EAU RÉSIDUEL SOUS LE NIVEAU D'ASPIRATION DES POMPES
