RAPPORT D'ENQUÊTE MARITIME

M01C0059

HEURT VIOLENT

DU CHALAND-CITERNE *PML 2501*
PAR LE CHIMIQUIER *CORAL TRADER*
AU QUAI DE L'ALGOMA STEEL CORPORATION
À SAULT STE. MARIE (ONTARIO)
LE 22 AOÛT 2001

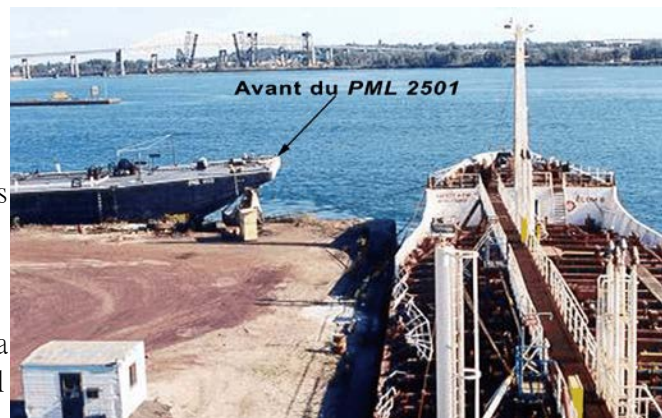
Le *PML 2501* est un chaland-citerne rectangulaire en acier sans moyen de propulsion qui sert au transport de produits pétroliers. Il était amarré en direction ouest, le long du bout sud du quai de l'Algoma Steel Corporation (photo 1).

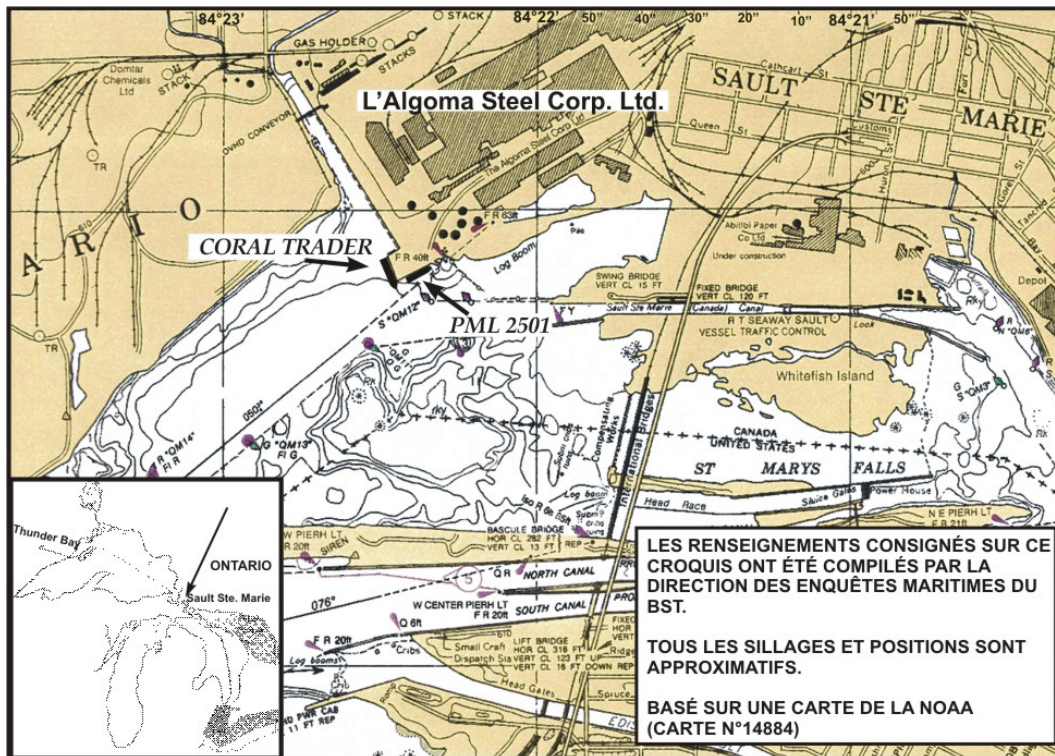
Le port de Sault Ste. Marie (Ontario) est situé sur les bords de la rivière St. Marys qui relie le lac Supérieur au lac Huron. La rivière est bordée au nord et à l'est par la province de l'Ontario, et au sud et à l'ouest par l'État du Michigan aux États-Unis. Le quai de l'Algoma Steel Corporation est situé au nord-ouest du réseau de canaux qui contourne les chutes St. Marys. C'est à ce quai que le chimiquier *Coral Trader* et le chaland *PML 2501* étaient accostés (figure 1).

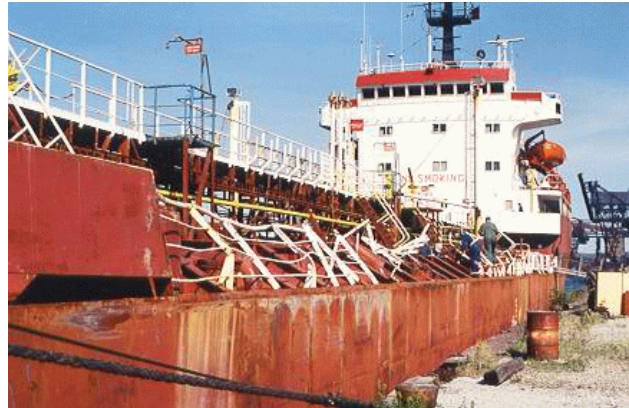
Vers 23 h 40, le côté bâbord du *Coral Trader* entre en contact avec le coin bâbord avant du chaland. En poursuivant sa manoeuvre en marche arrière tout en prenant en écharpe le coin du chaland immobile, le *Coral Trader* a subi des avaries aux rambardes ainsi qu'aux raccords et aux tuyaux du collecteur du côté bâbord du pont découvert (photo 3).
