RAPPORT D'ENQUÊTE MARITIME

M02W0049

CHAVIREMENT ET PERTE DE VIE

PETITE EMBARCATION NON PONTÉE *DEEP WATER*
RAPIDES SECHELT PRÈS D'EGMONT
(COLOMBIE-BRITANNIQUE)
LE 1^{ER} AVRIL 2002

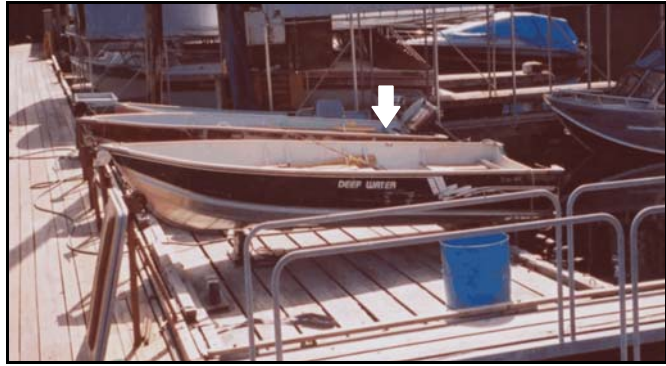
Photo 2. Le *Deep Water* amarré à la marina

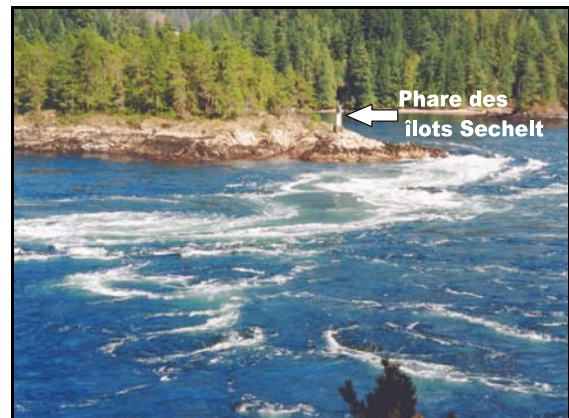
Photo 3. Vue des rapides Sechelt

Le courant de marée le plus fort se trouve immédiatement à l'ouest du phare des îlots Sechelt; il tire fortement au travers du chenal vers le ouest-nord-ouest. Un important contre-courant survient au nord du phare et des tourbillons se forment près du phare.

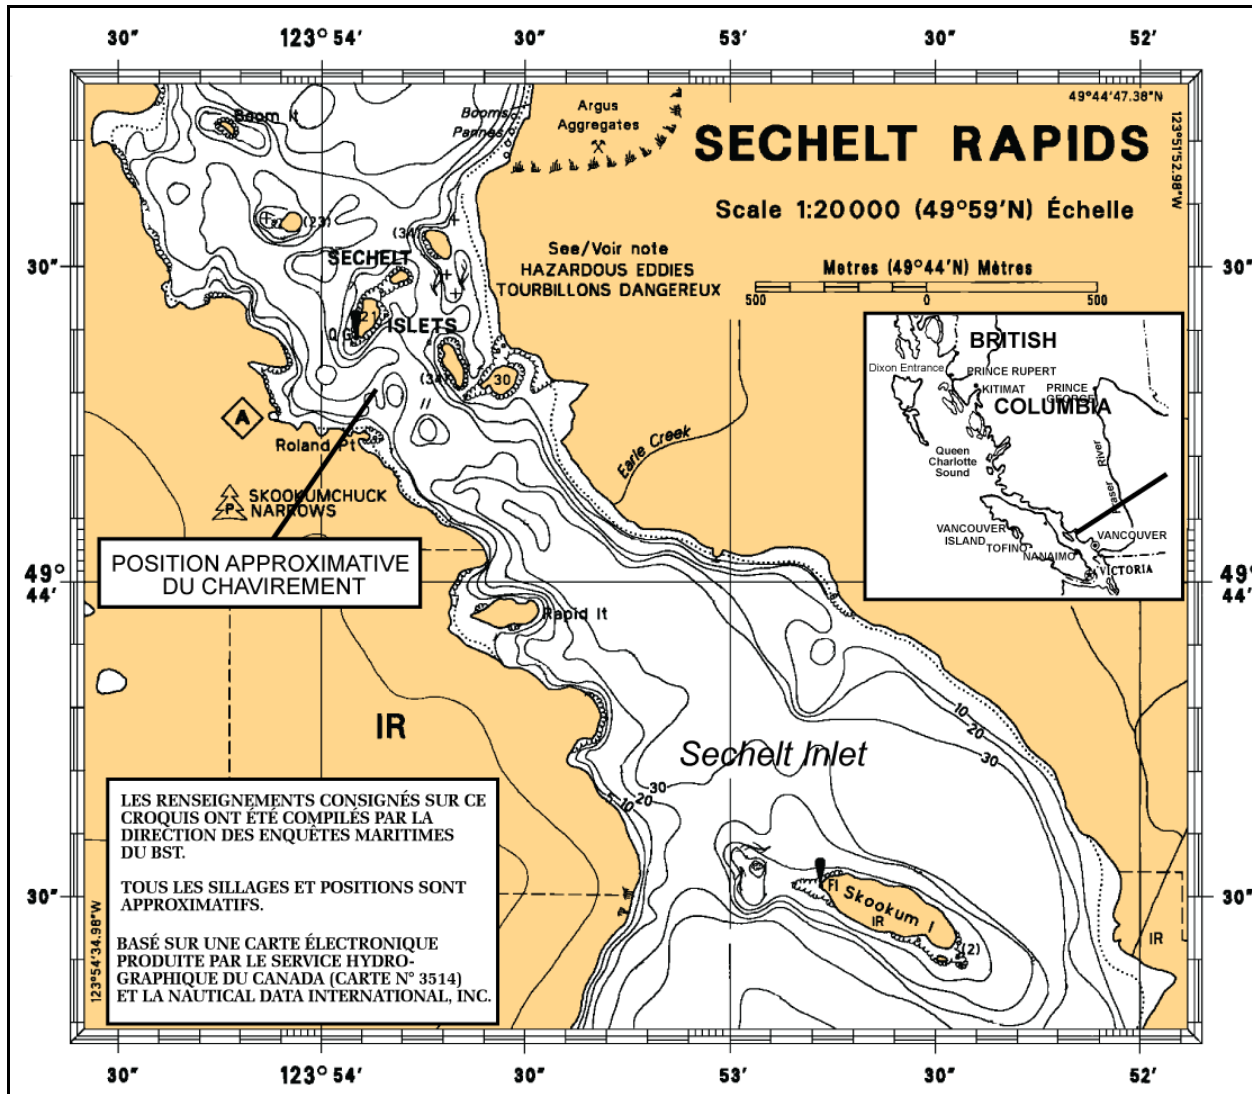
Annexe A – Croquis des lieux de l'événement

L'embarcation chavire sur tribord alors qu'elle est dans les eaux turbulentes d'un contre-courant. Sur les cinq personnes, toutes sauf une portent un vêtement de flottaison individuel. Deux personnes s'accrochent à la coque retournée et seront secourues. Deux nagent jusqu'au rivage près de la pointe Roland. Les quatre survivants seront amenés à l'hôpital St. Mary de Sechelt (Colombie-Britannique), non loin, où ils seront traités pour légère hypothermie. La cinquième personne, qui ne portait pas de vêtement de flottaison individuel, sera vue la dernière fois s'accrochant à une glacière de plastique vide, emportée par les courants rapides. Son corps sera retrouvé deux mois plus tard dans le bras Sechelt. (Voir l'annexe A – Croquis des lieux de l'événement.)
