RAPPORT D'ENQUÊTE MARITIME

M02W0102

CHAVIREMENT

DU PETIT BATEAU DE PÊCHE *FRITZI-ANN*  
PRÈS DE KELSEY BAY (COLOMBIE-BRITANNIQUE)

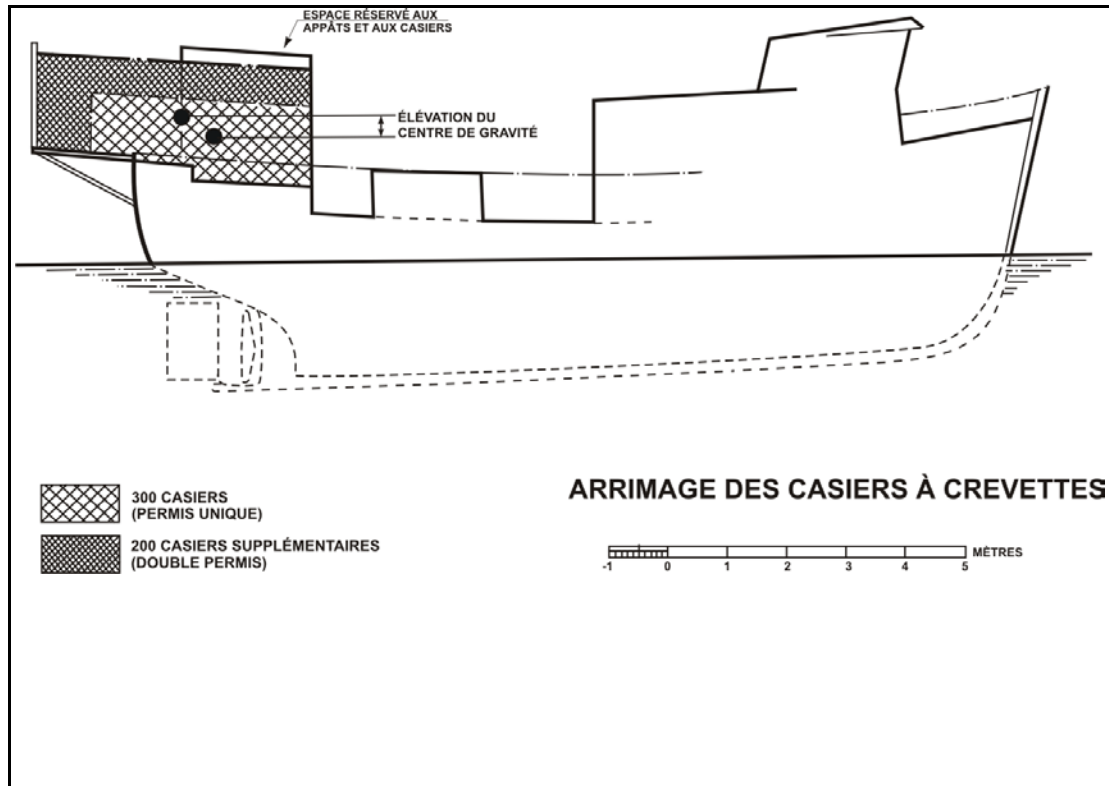
Le fait qu'on a délivré au *Fritzi-Ann* un permis visé par la répartition des limites de casiers a donné lieu à des pratiques qui se sont avérées préjudiciables à la stabilité transversale du bateau. L'ajout de la seconde rallonge a accru de 20 % la surface du pont et de la plate-forme sur laquelle on pouvait empiler des casiers, mais la

capacité de transport de casiers en volume s'est accrue de 67 %. Il s'ensuit que les 500 casiers transportés à bord du *Fritzi-Ann* atteignaient une hauteur moyenne qui dépassait de quelque 40 % la hauteur des 300 casiers que le navire transportait auparavant quand il pêchait avec un permis unique (voir la figure 1).

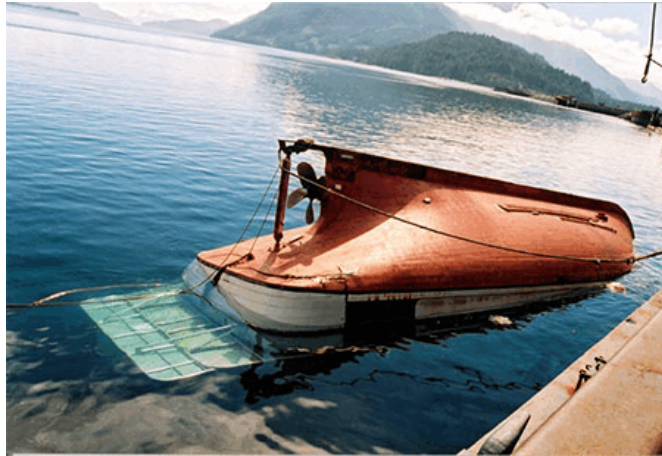
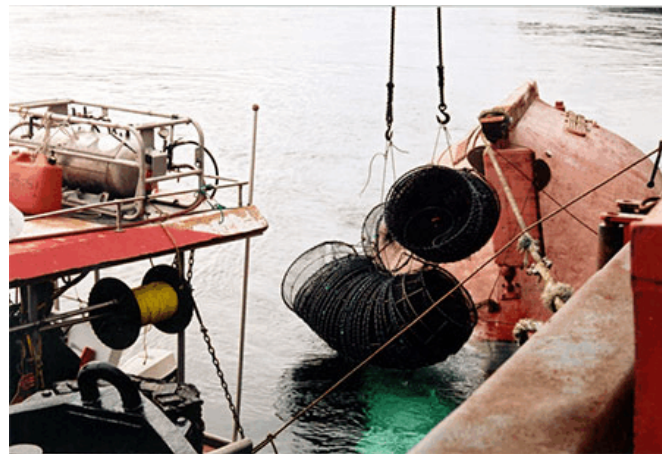
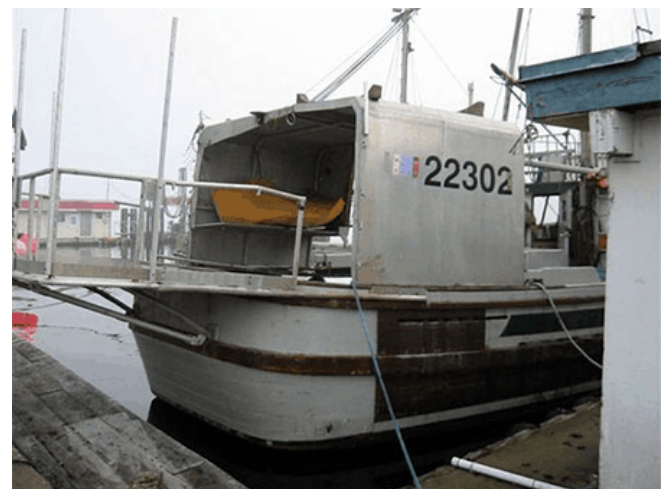
*Annexe B – Photos*

Vers 6 h 49, soit quelques secondes après cette dernière manoeuvre, le bateau donne brusquement de la bande sur tribord et reste engagé. Peu après, de l'eau entre par un hublot et par d'autres ouvertures et envahit le bateau. On réveille le second matelot de pont, et les deux matelots préparent le radeau de sauvetage pour le mettre à l'eau ainsi que les combinaisons d'immersion. Les membres de l'équipage se hissent sur la muraille du bateau et essaient d'utiliser une radio VHF portable pour lancer un message de détresse.

Constatant que le radiotéléphone ne fonctionne pas, le patron fracasse la fenêtre de la timonerie pour y entrer et appelle le centre des Services de communications et de trafic maritimes (SCTM) de Comox sur la voie 16 de la radio VHF. Il signale la situation et donne la position du navire. Il récupère les journaux de bord et sort de la timonerie pour aller rejoindre les deux autres membres de l'équipage. Les trois membres de l'équipage enfilent leurs combinaisons d'immersion et abandonnent le navire dans le radeau de sauvetage. Quelques minutes plus tard, le *Fritzi-Ann* chavire, mais reste à flot en position renversée. (Voir les photos du *Fritzi-Ann* accidenté à l'annexe B.)

Le bateau présente des avaries minimales à la coque, au mât et au gréement. L'équipement de navigation et la machinerie sont lourdement endommagés par l'eau. Le bateau est déclaré perte réputée totale. Il a été vendu par la suite, mais n'a pas été remis en service depuis.
