**RAPPORT D'ENQUÊTE MARITIME**  
**M02W0135**

**INCENDIE DU TABLEAU DE DISTRIBUTION**

**À BORD DU NAVIRE À PASSAGERS *STATENDAM***  
**DANS LE DÉTROIT DE GÉORGIE (COLOMBIE-BRITANNIQUE)**  
**LE 4 AOÛT 2002**

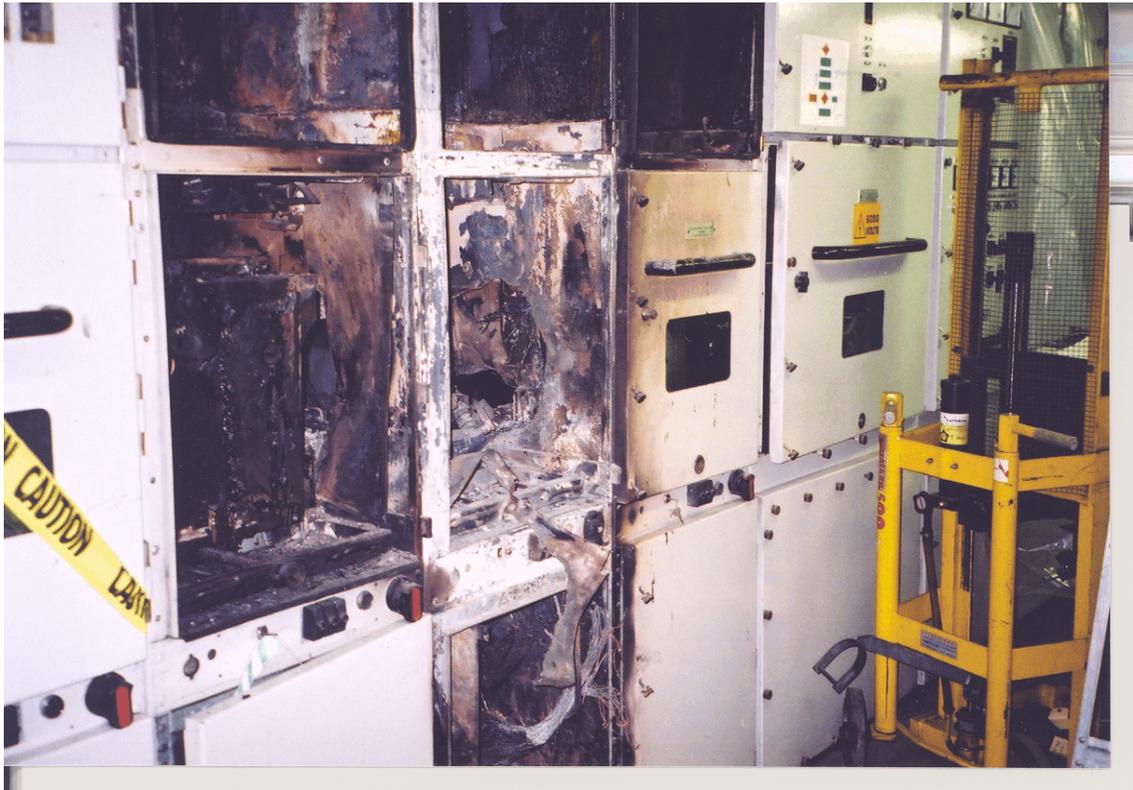
Sur le *Statendam*, le disjoncteur principal du GED 2 a subi une panne catastrophique et son compteur mécanique a été détruit. Cependant, les quatre autres disjoncteurs de GED avaient enregistré en moyenne 1100 cycles. Chaque disjoncteur est conçu pour fonctionner sans incident et peut passer par de nombreux milliers de cycles d'ouverture et de fermeture sans que ses pièces fixes ou mobiles ne subissent d'usure appréciable. La chambre à gaz SF6 est aussi très résistante et n'est guère sujette aux dommages ou aux fuites.

À 20 h 25 min 57 s, environ 35 secondes après que le moteur a été remis en marche, le disjoncteur du GED 2 a subi une panne catastrophique. Le dégagement violent d'énergie thermique associé à la défaillance a vaporisé un grand nombre de ses composantes et causé d'importants dégâts collatéraux. Par conséquent, aucune expertise ultérieure du disjoncteur ou de ses relais de protection n'a pu être réalisée pour déterminer la cause de la défaillance. Par conséquent, la détermination d'un scénario de causalité s'est faite par l'élimination des scénarios jugés moins probables, à la lumière des données du journal machine.

**Photo 1.** Vue du disjoncteur et des consoles des relais du GED 2. Les consoles du GED 1 et du disjoncteur de couplage se trouvent de part et d'autre.

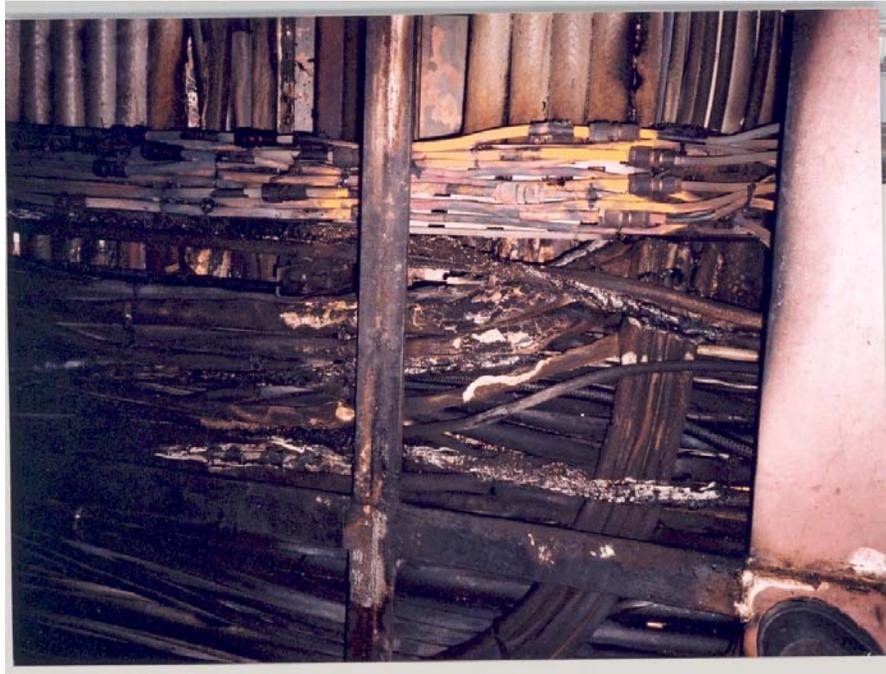
**Photo 2.** Vue du câblage brûlé au-dessus du pont de la salle de commande des machines (noter l'effet de la chaleur sur les tubes en cuivre)

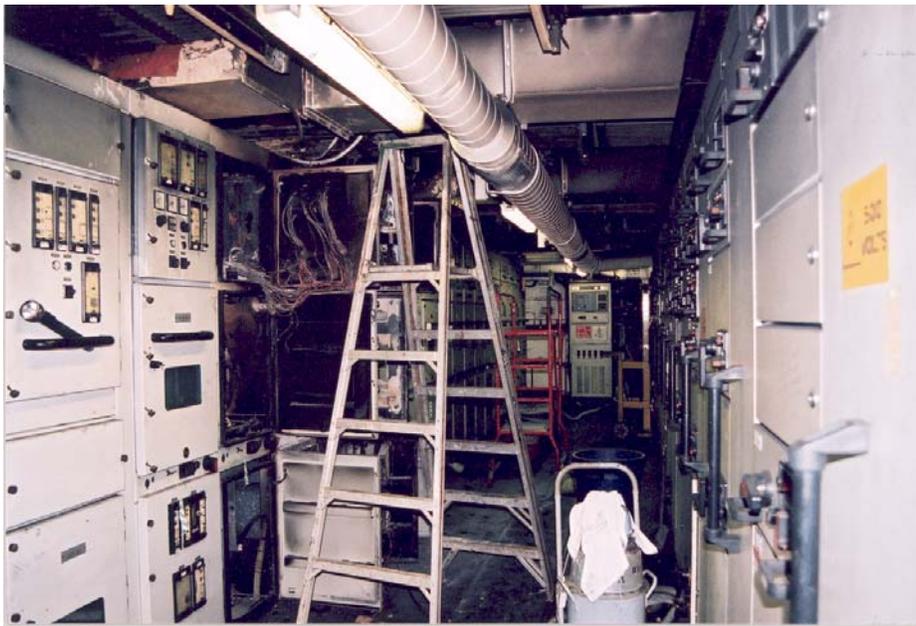
**Photo 3.** Vue du plafond au-dessus du tableau de distribution principal
