RAPPORT D'ENQUÊTE MARITIME

M02W0147

CHAVIREMENT ET PERTES DE VIE

DU PETIT BATEAU DE PÊCHE *CAP ROUGE II*  
AU LARGE DE L'EMBOUCHURE DU FLEUVE FRASER  
(COLOMBIE-BRITANNIQUE)

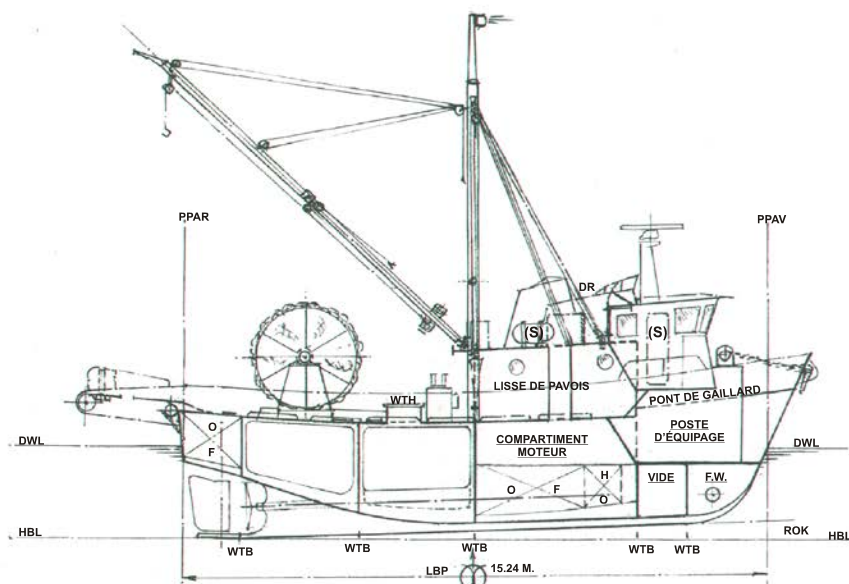
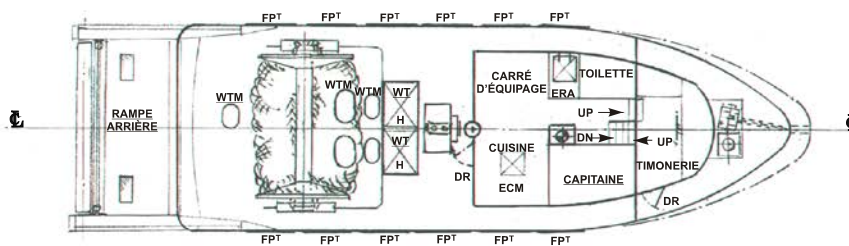
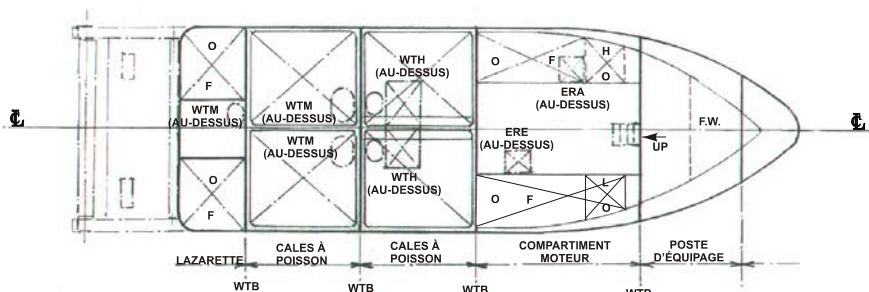
ÉLEVATION À L'AXE LONGITUDINAL

Le *Cap Rouge II* était un petit bateau de pêche ponté doté d'une coque à bouchain unique en aluminium entièrement soudée et un arrière à tableau comportant une rampe hydraulique de chargement des poissons qui était généralement maintenue en position levée. La coque sous le pont principal était divisée par des cloisons étanches transversales délimitant (à partir de l'avant) : le poste de l'équipage; la salle des machines; deux cales à poisson isolées à l'avant et deux à l'arrière séparées par une cloison médiane; une cambuse dans laquelle était situé le dispositif de gouverne hydraulique. Des réservoirs de carburant intégrés étaient disposés des côtés bâbord et tribord de la salle des machines et de la cambuse, et un réservoir d'eau douce était situé sous le poste de l'équipage devant la salle des machines. Le bateau était doté d'un moteur diesel marin, d'une transmission avec marche arrière et engrenages réducteurs actionnant une seule hélice à pas fixe et d'un gouvernail plat central (voir la figure 1).

Le poisson est contenu dans trois des quatre cales isolées (voir la figure 1). Chaque cale est conçue pour contenir un mélange d'eau de mer et de glace dans lequel le poisson est transporté jusqu'à l'usine de transformation. Tout le poisson, sauf environ 200 livres, est distribué également entre les deux cales avant. Les autres 200 livres sont contenues dans la cale bâbord arrière; il n'y en a pas dans la cale tribord arrière. Chacune des quatre cales est partiellement remplie d'eau de mer. Les deux cales avant sont pleines environ aux deux tiers ou aux trois quarts; les cales arrière sont environ au huitième de leur capacité.

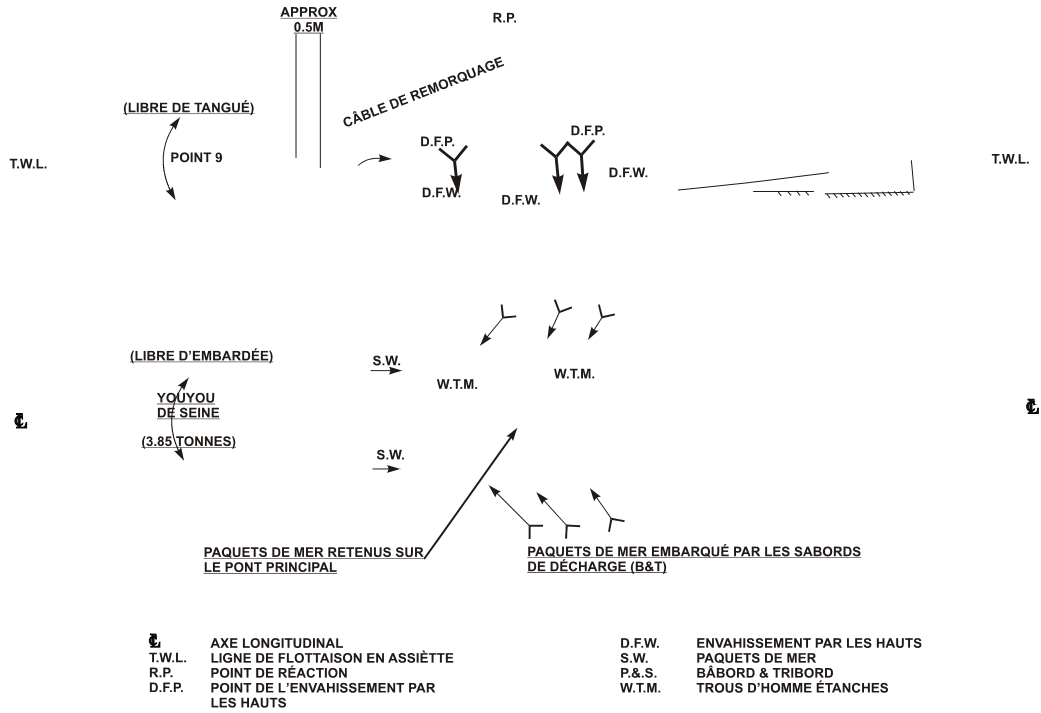
L'eau accumulée sur le pont, ainsi que l'envahissement de la cambuse et des cales arrière peu chargées ont entraîné une augmentation sensible de la carène liquide et une réduction correspondante de la stabilité transversale.

Le poids supplémentaire et les effets de carène liquide de l'eau embarquée ont augmenté l'enfoncement arrière à 1,22 m (4,0 pi), réduit le franc-bord moyen et arrière et sensiblement détérioré les caractéristiques de stabilité transversale du bateau. Dans cette condition, le GMT s'est réduit à 68 p. 100 du minimum requis et, surtout, le levier de redressement maximum et la stabilité dynamique ont baissé respectivement à 19 p. 100 et 10 p. 100 des valeurs minimums recommandées. De plus, la marge de stabilité transversale positive était limitée à 22° au lieu des plus de 40° recommandés.
