## RAPPORT D'ENQUÊTE MARITIME M03M0040

### ÉCHOUEMENT

**DU GRAND BATEAU DE PÊCHE *SHINEI MARU* N° 85  
AUX ABORDS DU PORT DE HALIFAX  
LE 3 MAI 2003**

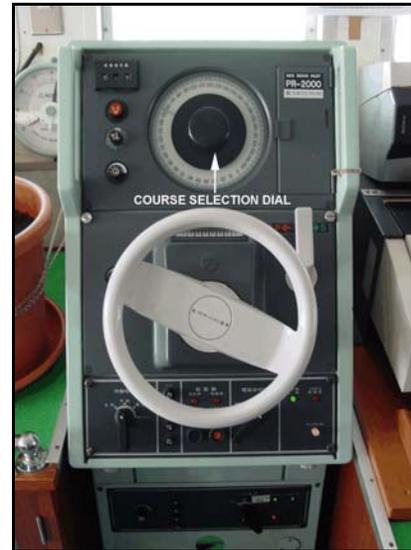
Photo 2. Autopilote

Les officiers du bateau et le pilote savaient que la commande rotative graduée en degrés servant à fixer le cap sur l'autopilote était décalée de 5 degrés. Pour suivre un cap choisi, l'autopilote devait être réglé à 5 degrés de moins que le cap voulu d'après le gyrocompas. L'autopilote était en bon ordre de marche.

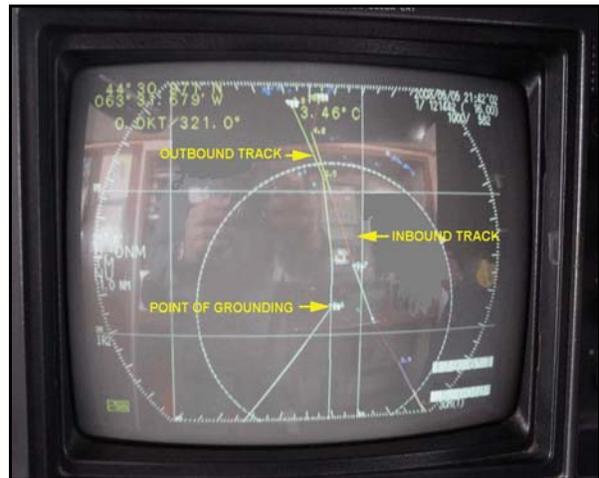
**Photo 3.** Affichage des trajectoires de rapprochement et d'éloignement

Le type de traceur vidéo à bord servait d'aide à la pêche plutôt qu'à la navigation. Néanmoins, la trajectoire du bateau à l'arrivée à Halifax y était affichée; la trajectoire d'éloignement y était aussi visible. La trajectoire d'éloignement suit la route recommandée jusqu'à un point immédiatement après le haut-fond Lichfield (où le pilote a débarqué). La trajectoire en ligne droite du navire change alors de direction depuis le haut-fond Lichfield jusqu'au lieu de l'échouement (voir photo 3). Cependant, la trajectoire probable<sup>5</sup> du bateau est illustrée à l'annexe A.

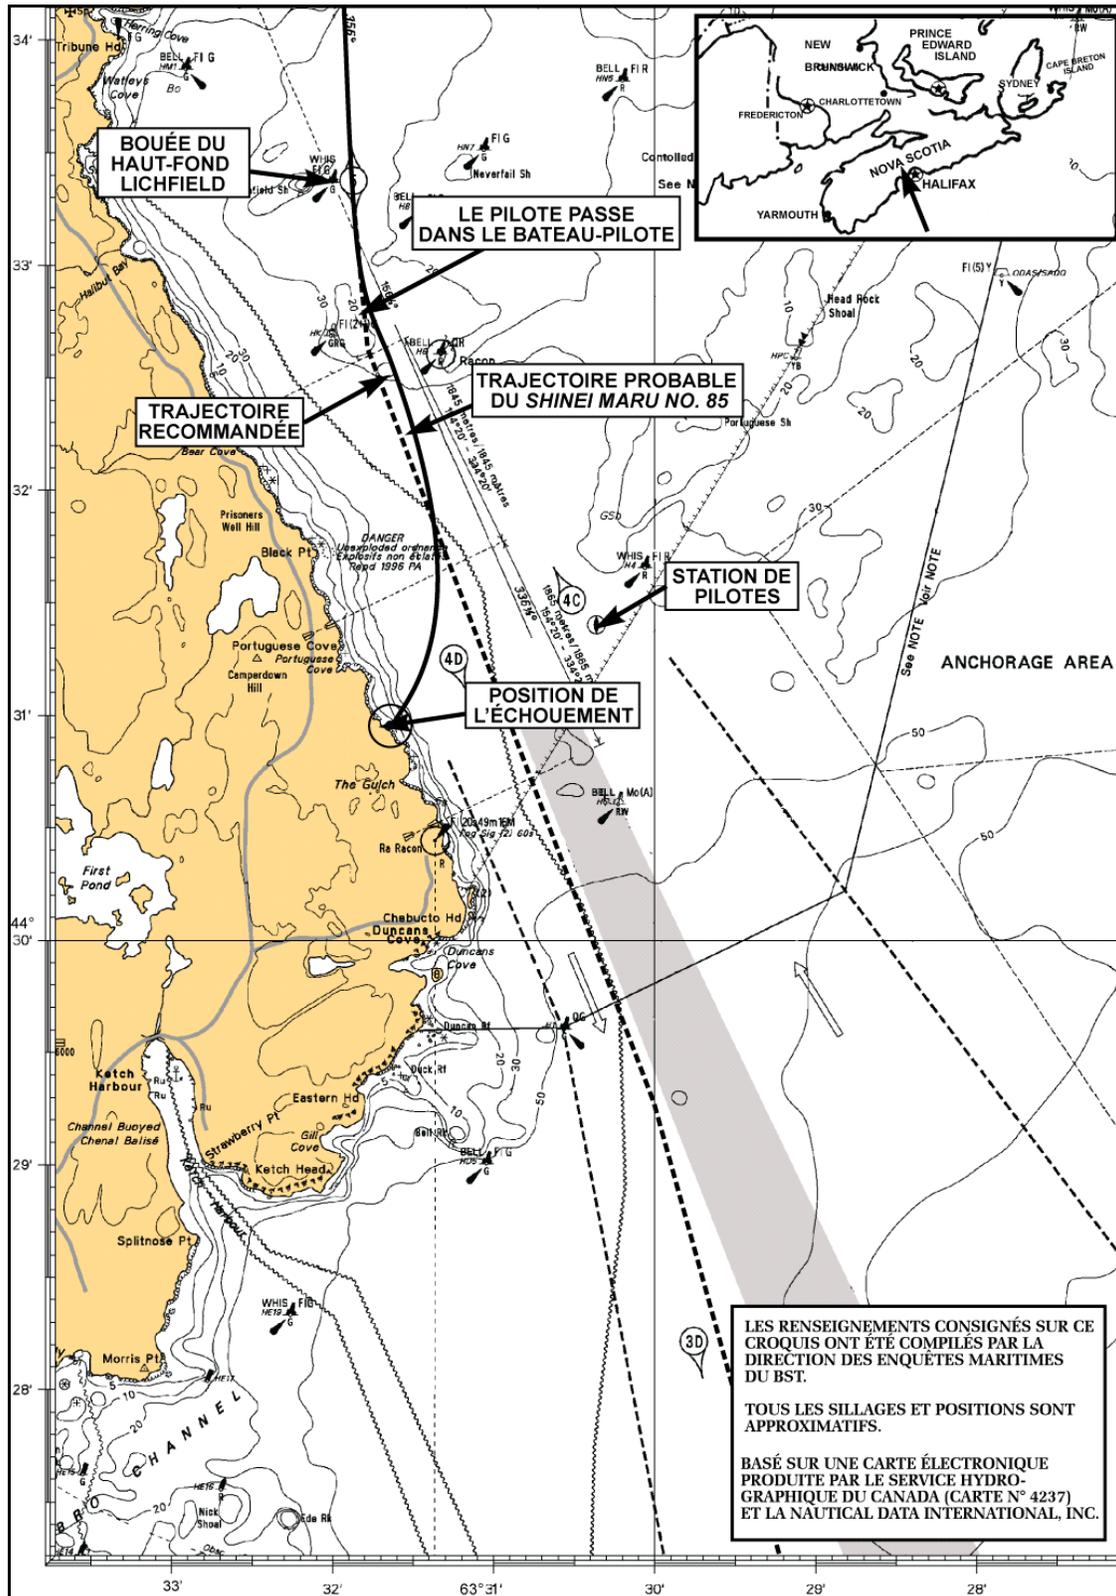
# Annexe A : Croquis du lieu de l'événement

Le pilote a débarqué du navire dans les limites prévues par la réglementation du pilotage. Il revient au pilote de déterminer le lieu exact du débarquement. Par mauvais temps, le *Règlement de l'Administration de pilotage de l'Atlantique* permet au pilote de monter à bord d'un navire ou d'en débarquer à l'intérieur de la zone de pilotage obligatoire<sup>4</sup>. Dans le cas présent, les vents étaient du nord-ouest à 15 à 20 nœuds, et le pilote a choisi de débarquer environ 1,5 mille avant la station d'embarquement des pilotes (voir annexe A).

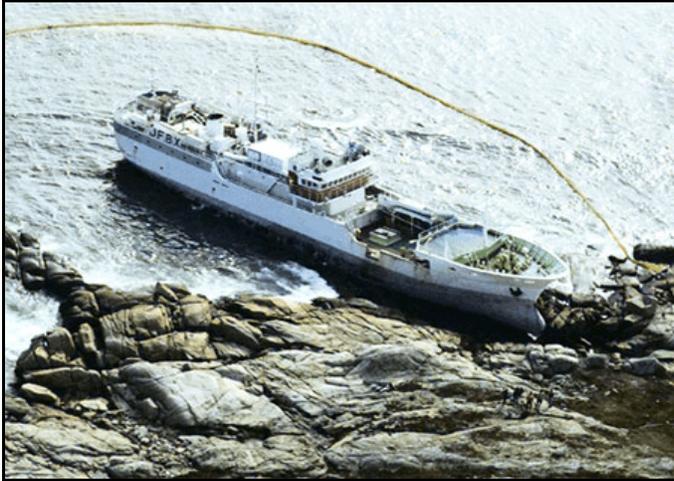
Le *Shinei Maru No. 85* échoué et barrage flottant de confinement des déversements

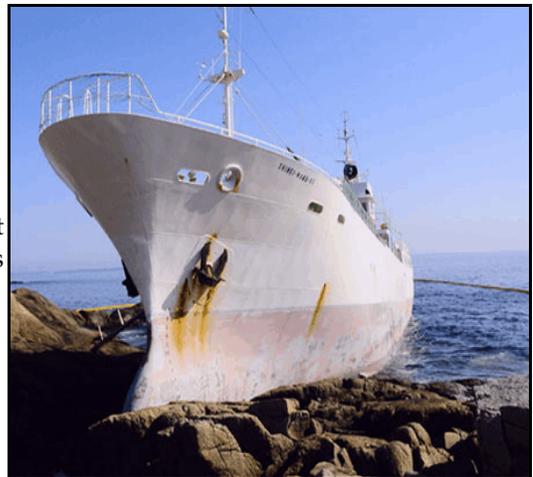
Étrave à bulbe du bateau solidement accrochée sur les pierres

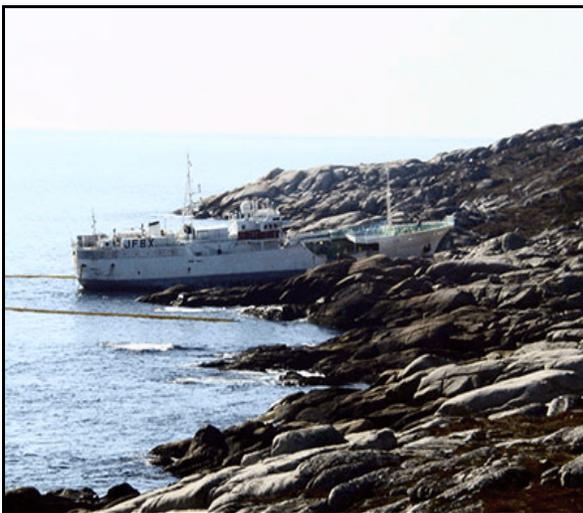
Une brèche s'est ouverte dans la coque à trois endroits, et l'étrave à bulbe a été endommagée. Une rupture dans le bordé de fond à l'extrémité avant du réservoir n° 8, au milieu du navire, faisait 175 mm de longueur par 10 mm de largeur. À environ 2,4 m à l'arrière de cette zone, au niveau du réservoir n° 8, se trouvait une fracture de 51 mm de longueur par 1 à 2 mm de largeur. Sur bâbord au niveau du réservoir n° 6, une fracture de 113 mm de longueur par 1 à 2 mm de largeur a été constatée. L'étrave à bulbe était enfoncée sur bâbord; l'indentation faisait 2 m de longueur par 700 mm de largeur et 450 mm de profondeur.

Le bateau a subi d'importantes avaries à l'étrave et au fond.
