RAPPORT D'ENQUÊTE MARITIME
M04C0037

HEURT DU PONT 12 DE LA VOIE MARITIME DU
SAINT-LAURENT

PAR LE VRAQUIER *FEDERAL MAAS*
DANS LA VOIE MARITIME DU SAINT-LAURENT (ONTARIO)
LE 15 AOÛT 2004

Rapport numéro M04C0037

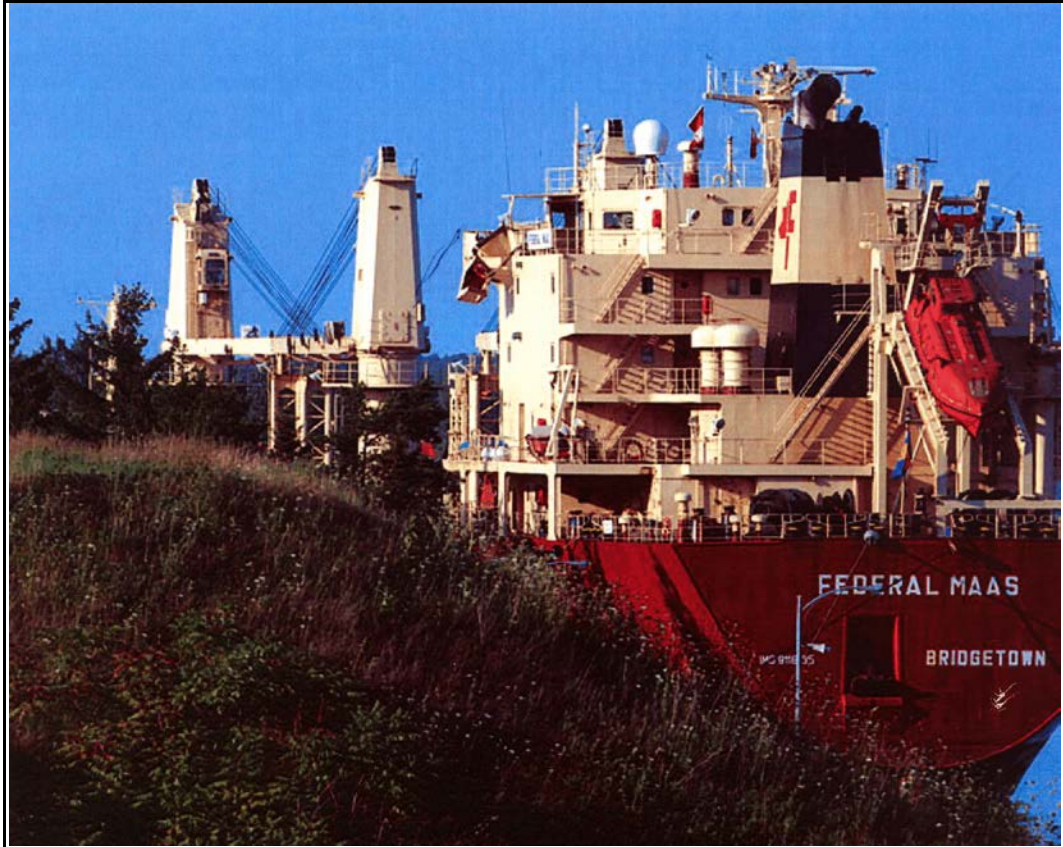
Les avaries au navire sont limitées à la partie extensible bâbord de l'aileron de passerelle et au pavois arrière de l'aileron de passerelle. Les dommages au pont 12 sont mineurs : ils sont limités à un lampadaire au milieu de la travée et à son câblage.

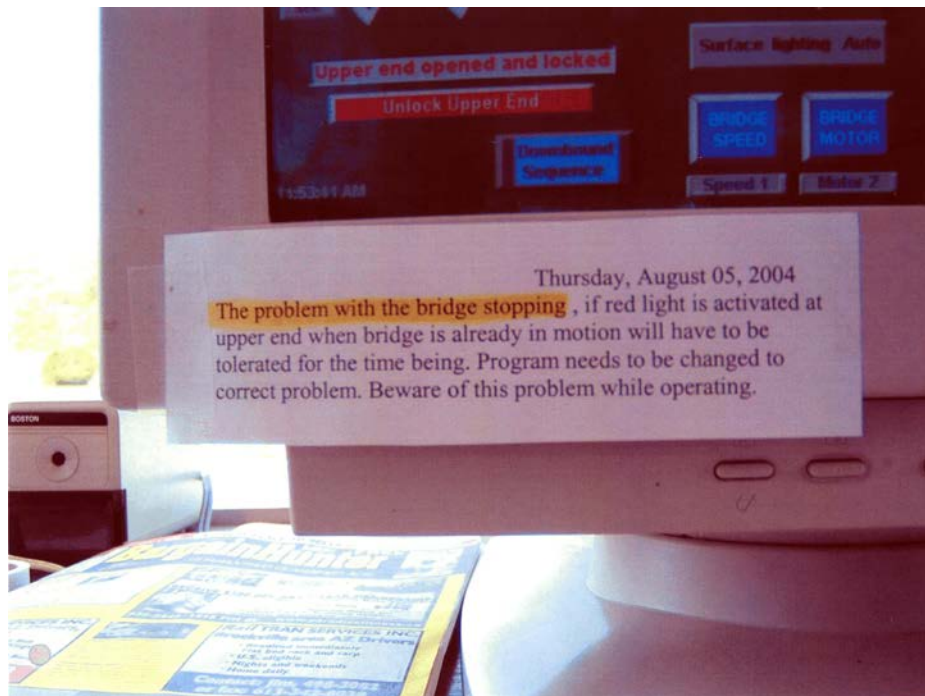
Avant les modifications de 2004 au système de commande informatisé, une sonnerie retentissait jusqu'à ce que le pont 12 soit complètement levé. Depuis lors toutefois, la sonnerie cesse lorsque le pont arrête de bouger, quelle que soit sa position. À mesure que le pont monte, l'écran des poses de contrôle affiche l'image animée d'un pont dont la taille diminue à mesure qu'augmente l'angle d'ouverture du pont. L'affichage est tel que l'animation n'est pas aisément discernable dans les 10 derniers degrés d'ouverture du pont. Cependant, le pourcentage d'ouverture du pont est indiqué en tout temps, et sur toute la plage du mouvement. Il n'y a pas de verrouillage de sécurité empêchant que les portes de l'écluse ou la barrière de retenue s'ouvrent si le pont n'est pas complètement levé.
