RAPPORT D'ENQUÊTE MARITIME M05C0063

ÉCHOUEMENT

**DU VRAQUIER *MICHIPICOTEN*
AU NIVEAU DE LA BOUÉE LUMINEUSE G17
DE BRUSH POINT SUR LA RIVIÈRE ST. MARYS (ONTARIO)
LE 28 OCTOBRE 2005**

Rapport numéro M05C0063

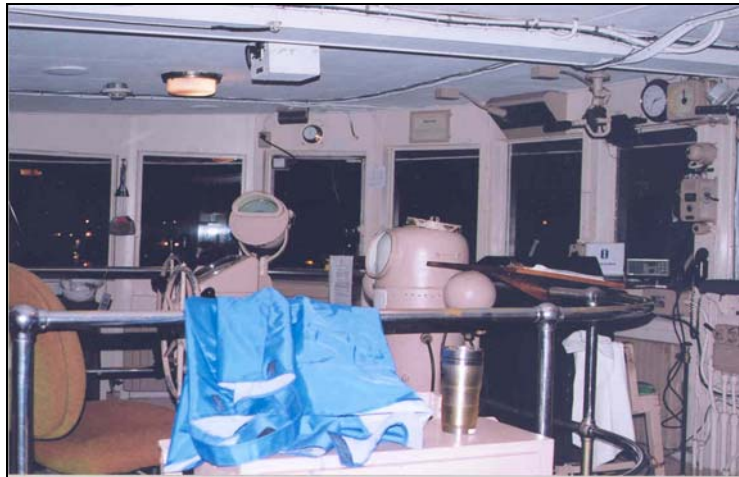
Le poste de barre est situé sur une plateforme surélevée au milieu de la passerelle, ce qui permet au timonier d'avoir une bonne visibilité vers l'avant tout en étant à proximité des indicateurs de cap et d'angle de barre.

Photo 2. Plateforme surélevée située au milieu de la passerelle, vue sur bâbord.

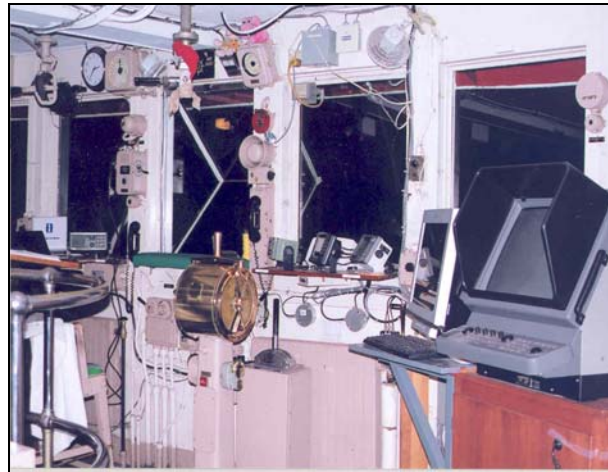
Le capitaine assure la conduite du navire, essentiellement à partir du siège du pilote qui est situé à l'avant tribord du centre. À partir de cet emplacement, il doit se pencher en arrière et regarder par-dessus son épaule droite pour voir l'ECS. L'intensité lumineuse de l'écran ECS a été réglée à l'affichage de nuit monochrome, ce qui signifie que l'écran au complet est rouge. L'écran a également été recouvert d'un transparent rouge pour diminuer davantage la brillance de l'écran, de sorte que l'information affichée n'est pas très claire, y compris l'icône de la position du navire.

Photo 3. Le siège du pilote est situé entre les commandes à gauche et l'ECS à droite.

Au moment de l'événement, l'affichage était réglé en mode nuit avec l'option monochrome rouge. De plus, un transparent de couleur rouge avait été placé sur l'écran pour en diminuer davantage la brillance. Même si cela rendait les renseignements sur la navigation plus difficiles à discerner, cela n'a pas empêché le timonier d'utiliser la carte électronique comme une indication pour informer le capitaine que le navire avait dévié de sa route prévue.

1. L'utilisation de l'option monochrome pour l'ECS avec le mode d'affichage de nuit, et l'usage du transparent rouge sur l'écran, ont atténué les détails de la carte, de la route et de la position du navire.
2. L'horaire du capitaine peut avoir favorisé chez lui l'apparition de problèmes de rendement liés à la fatigue.

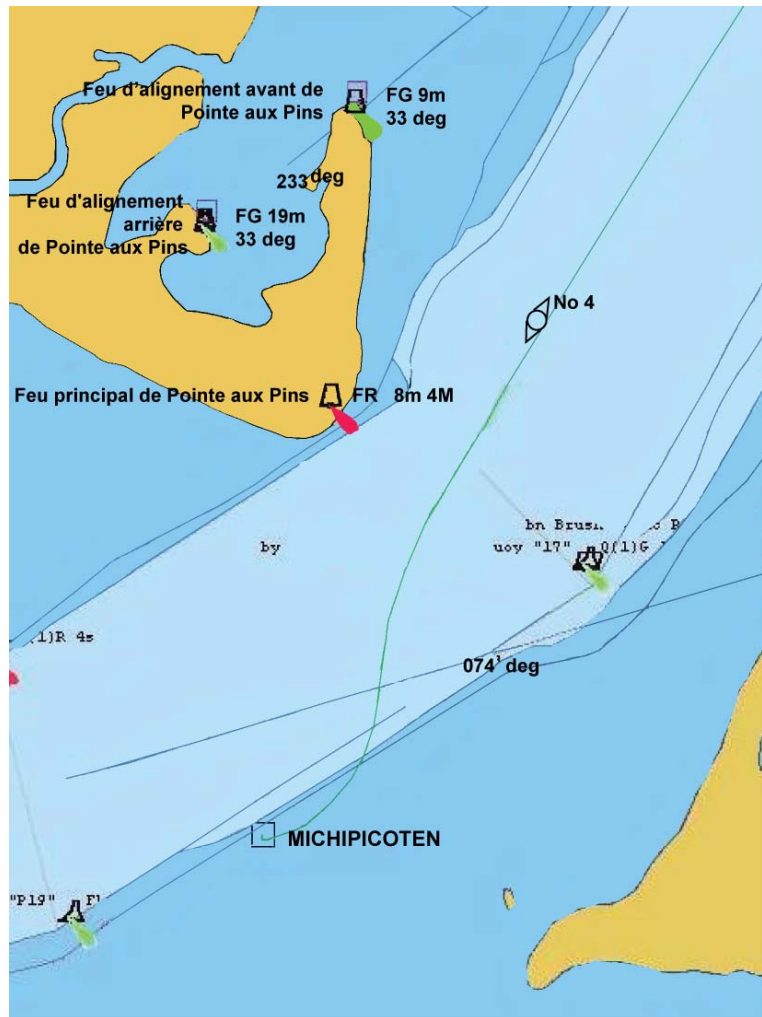
À ce moment, selon l'information recueillie, le capitaine ordonne au timonier de mettre la barre à droite 20 afin de placer le navire sur le nouveau cap au 238° (V). Toutefois, le timonier entend l'ordre de mettre la barre à gauche 20. Le timonier tourne donc la barre jusqu'à ce que l'indicateur d'angle de barre indique 20 degrés à gauche, puis il répète l'ordre de barre. Le capitaine ne se rappelle pas l'ordre qui a été répété.

Le capitaine donne aussitôt l'ordre de mettre la barre à droite toute. Le *Michipicoten* réduit sa vitesse angulaire de giration sur bâbord et commence à virer sur tribord, mais le navire est trop proche du côté sud-est du chenal et, à 7 h 33, il s'échoue dans la vase molle, juste à l'intérieur de la frontière canadienne, entre la bouée G17 de Brush Point et la bouée P19 par 46°27'34" N, 084°28'23" W (voir la Figure 2). Après l'échouement, on procède au sondage des citernes qui révèle qu'il n'y a ni infiltration d'eau ni avarie apparente. Le navire n'a représenté aucune obstruction pour le trafic maritime et est resté échoué jusqu'à ce qu'on lui fournisse des services de remorquage d'assistance plusieurs heures plus tard.

Figure 2. Route suivie par le navire avant l'échouement.

1. Le navire s'est échoué alors qu'il franchissait la limite sud-est du chenal.
2. Alors que le navire se dirigeait vers le sud, un malentendu au sein de l'équipe à la passerelle a donné lieu à l'exécution d'un ordre de barre incorrect.
3. L'erreur de cap n'a pas été décelée rapidement parce que le capitaine n'observait pas l'indicateur d'angle de barre et parce que les instruments de navigation comme le radar et le système de cartes électroniques (ECS) n'ont pas été pleinement utilisés.
4. Malgré l'importance des tâches de navigation à exécuter, le capitaine devait s'acquitter seul de toutes les tâches de communication et de navigation.
5. L'horaire de travail et de repos du capitaine pour les 25 et 26 octobre 2005 ne respectait pas les exigences réglementaires bien établies.

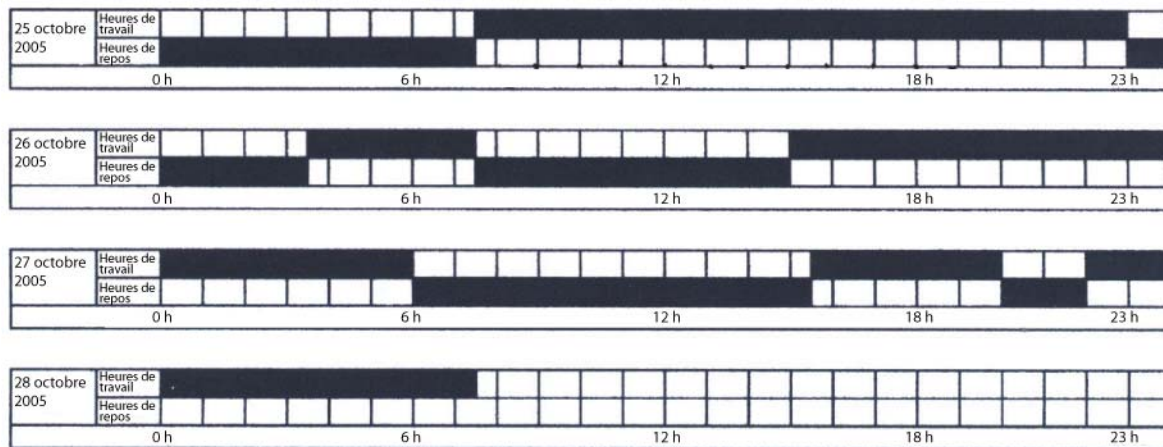
Dans la période de 24 heures débutant à 7 h 30 le 25 octobre 2005, le capitaine a pris 4 heures et demie consécutives de repos. Le 26 octobre, il a pris 7 heures et demie consécutives de repos. Le 27 octobre, il a pris 9 heures et demie consécutives de repos⁶.

Figure 3. Heures de travail et heures de repos du capitaine.

Dans le présent cas, à certains égards, l'horaire de travail et de repos du capitaine ne respecte pas les exigences minimales réglementaires. Par exemple, un minimum de 6 heures consécutives de repos par période de 24 heures¹² est jugé nécessaire, alors que le capitaine n'a pris que 4 heures et demie de repos durant la période débutant à 23 h le 25 octobre 2005 et se terminant à 3 h 30 le lendemain matin. De plus, la période de repos minimale réglementaire est de 16 heures par période de 48 heures et le capitaine n'a pris que 13 heures et demie de repos dans l'une des deux périodes de 48 heures examinées.¹³

Considérant que le capitaine a pris des périodes de repos de 15 heures et demie, de 15 heures et de 9 heures sur 3 jours, et que dans un cas, il a pris une période de repos inférieure aux exigences minimales spécifiées dans les directives établies, cet horaire peut avoir favorisé l'apparition de problèmes de rendement lié à la fatigue.
