RAPPORT D'ENQUÊTE MARITIME **M05N0072**

CHAVIREMENT AVEC PERTE DE VIE

DU PETIT BATEAU DE PÊCHE *MELINA & KEITH II*
À 70 MILLES MARINS À L'EST DE BONAVISTA
(TERRE-NEUVE-ET-LABRADOR)

LE 12 SEPTEMBRE 2005

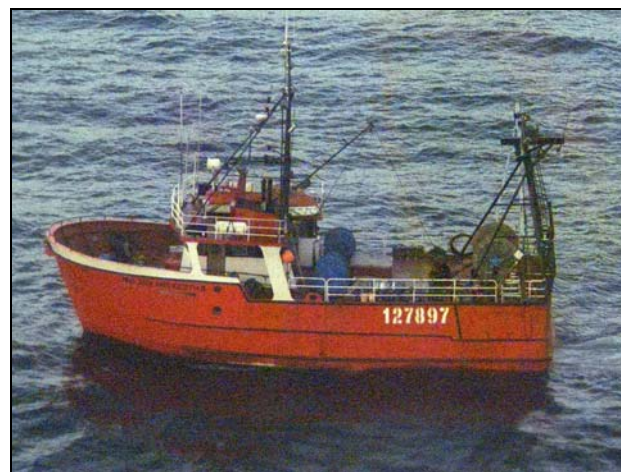
Photo 1. Le *Melina & Keith II* avec le pont de travail fermé.

la partie arrière du pont principal; à tribord de cette porte se trouve un hublot de cuisine. Une ouverture latérale pour le halage est aménagée dans le bordé de muraille tribord, au droit du pont-abri.

En 2000, le *Melina & Keith II* avait subi d'importantes modifications qui avaient réduit sa stabilité. Ni Transports Canada ni le propriétaire n'avaient exigé une évaluation de la stabilité du bateau après l'inspection quadriennale de 2004.

Comme le *Melina & Keith II* n'a pas fait l'objet d'essais de stabilité, il n'existe pas de données pour juger de sa stabilité transversale. La plupart des modifications apportées au fil des ans ont entraîné l'ajout de poids par rapport au déplacement léger d'origine, et ce, au-dessus du centre de gravité d'origine, ce qui a réduit la stabilité transversale du bateau.
