RAPPORT D'ENQUÊTE MARITIME

M05W0141

CHAVIREMENT ET NAUFRAGE AVEC PERTES DE VIE

DU BATEAU DE PÊCHE *OCEAN TOR*

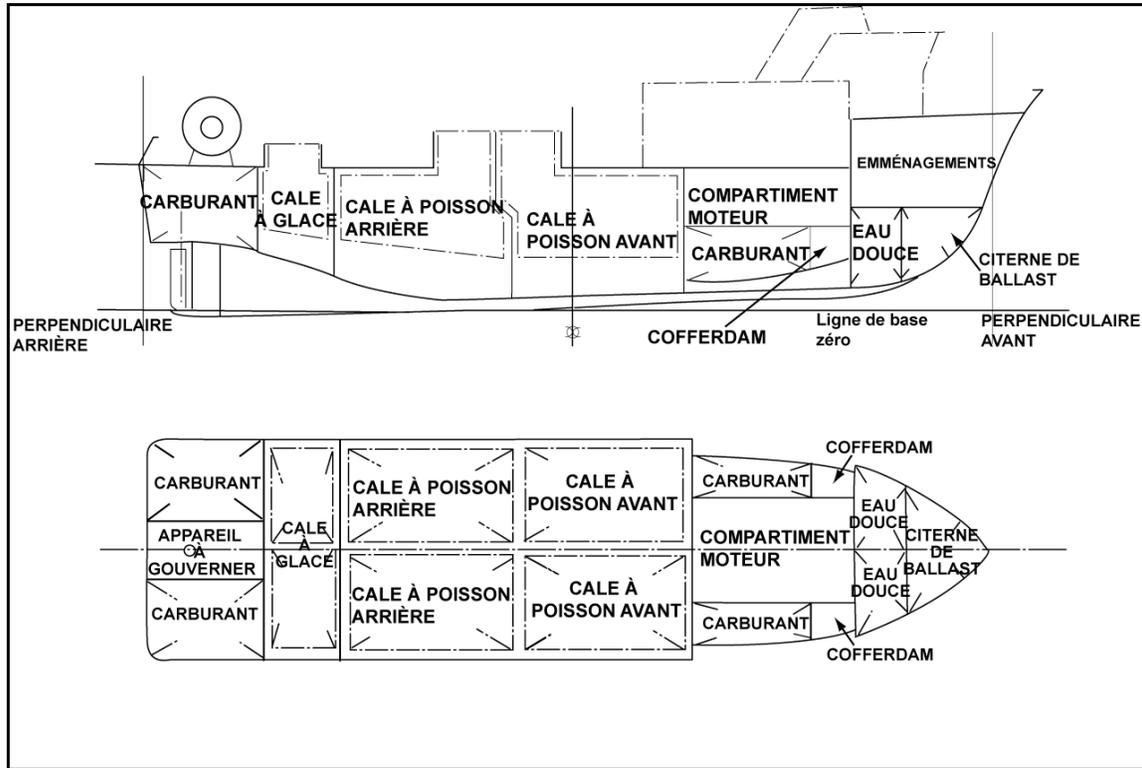
Annexe A - Plan d'ensemble de l'Ocean Tor

L'*Ocean Tor* était un petit chalutier ponté à coque à double bouchain en acier soudé, avec un pont de gaillard surélevé. La coque sous le pont principal était divisée en six compartiments par cinq cloisons transversales étanches à l'eau et abritait les emménagements avant; le compartiment moteur; les cales à poisson avant (bâbord et tribord); les cales à poisson arrière (bâbord et tribord); les cales à glace (bâbord et tribord) ainsi que la cambuse qui abritait les réservoirs de carburant bâbord et tribord et le compartiment de l'appareil à gouverner situé dans l'axe longitudinal. Il y avait également deux réservoirs de carburant dans le compartiment moteur. Deux citernes d'eau douce et une citerne de ballast étaient situées en

Le tunnel d'arbre était vulnérable à l'infiltration d'eau par le presse-étoupe. L'eau dans le compartiment moteur n'aurait été décelable que lorsqu'elle aurait atteint le niveau des varangues transversales d'où elle aurait débordé.
