RAPPORT D'ENQUÊTE MARITIME
M06L0045

EXPLOSION

CARGO POLYVALENT NILS B
TERMINAL DE GRANDE-ANSE
PORT SAGUENAY (QUÉBEC)
LE 22 AVRIL 2006

Rapport numéro M06L0045

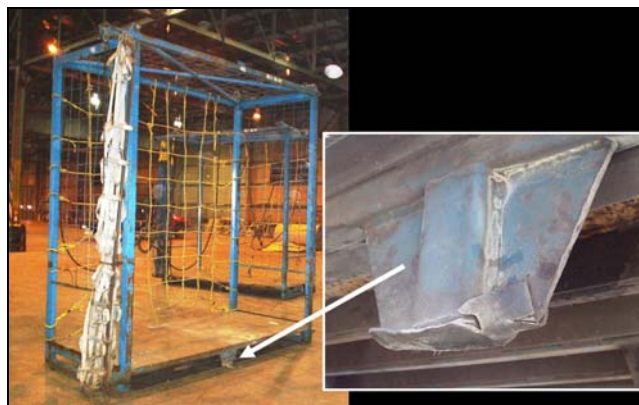
À 8 h le lendemain 22 avril, les opérations reprennent. Vers 11 h 45, une explosion se produit dans la partie avant de la cale, lorsqu'une cage métallique qui était descendue dans la cale, par la grue avant, touche le plafond de ballast.

Le souffle de l'explosion soulève la cage d'environ 30 cm, déformant un des pieds de la cage (voir la Photo 3). Le fort bruit, l'onde de choc et la fumée sont accompagnés d'une boule de feu de près de 1 m de diamètre. Un petit incendie sur le pont est rapidement éteint par un débardeur à l'aide d'un extincteur.

Photo 3. Pieds de la cage métallique déformés par l'explosion

Pour simplifier le travail des chariots élévateurs et assurer un déchargement rapide, uniforme et sécuritaire, la cage est toujours descendue au même endroit dans la cale. Pour réussir cette manœuvre malgré le mouvement de roulis du navire (causé par le déplacement de la cargaison par les grues), il faut laisser tomber la cage sur le pont d'une hauteur de quelques centimètres. À noter que depuis l'accident, un contreplaqué a été fixé sous les cages.

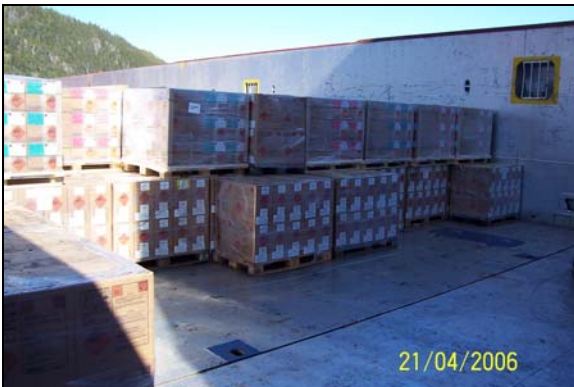
La cargaison chargée en Suède avait été répartie sur deux plans d'environ 2 m de hauteur; elle avait été arrimée de manière compacte et est arrivée à destination sans dommage. Le fardage et les palettes avaient été arrimés solidement, aucun signe de détritisme n'a été trouvé sur le pont, et les emballages étaient propres et solides (voir la Photo 4 et la Photo 5)¹⁵.

Photo 4. Cargaison chargée en Suède répartie sur deux plans

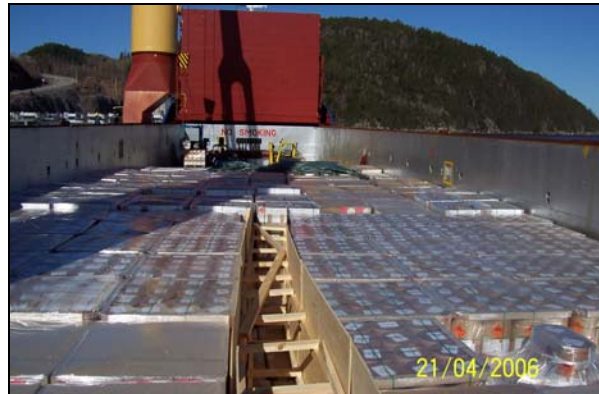
Photo 5. Fardage entre les palettes chargées en Suède

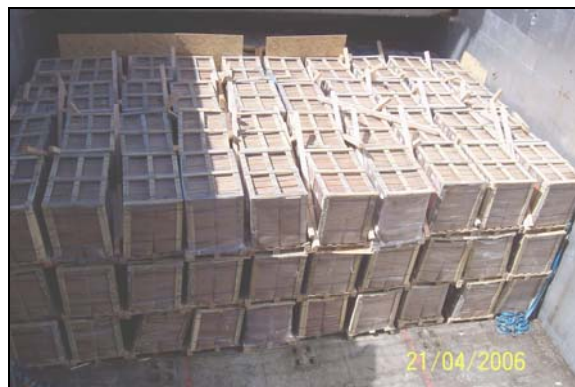
La cargaison chargée en Allemagne dans la cale inférieure avait été répartie sur trois plans sur une hauteur d'environ 3,5 m¹⁶. Tout indique que la cargaison a ripé dans la cale inférieure (voir la Photo 6). De plus, les planches de bois de certaines palettes étaient pourries et les planchers de certaines palettes étaient manquants ou endommagés. Le dessus des palettes et le plafond de ballast étaient recouverts de sciure de bois et de débris, ce qui rendait difficile la détection de toute matière renversée. Des emballages étaient perforés et laissaient fuir la marchandise sur le pont; d'autres étaient déformés (voir la Photo 7 et la Photo 8).

Photo 6. Cargaison chargée en Allemagne

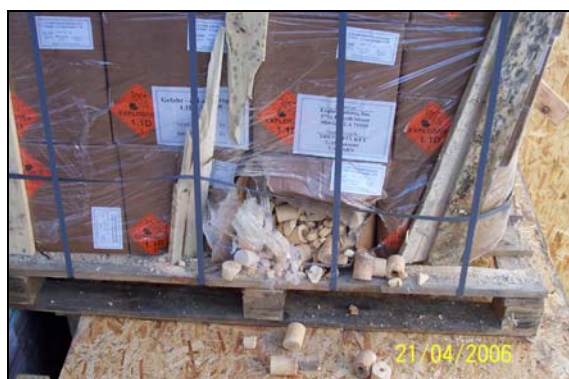
Photo 7. Emballage endommagé (cargaison chargée en Allemagne)

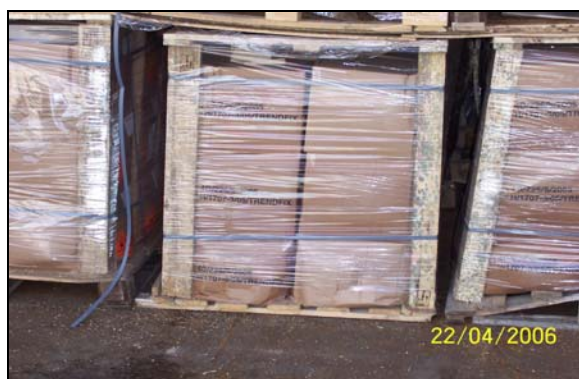
Photo 8. Palettes pourries et/ou endommagées
