**RAPPORT D'ENQUÊTE MARITIME**  
**M07C0034**

**INCENDIE DANS LA SALLE DES MACHINES**

**DU VOILIER-ÉCOLE *FAIR JEANNE***  
**AU LARGE DE L'ÎLE AMHERST**  
**SUR LE LAC ONTARIO (ONTARIO)**  
**LE 13 JUILLET 2007**

Rapport numéro M07C0034

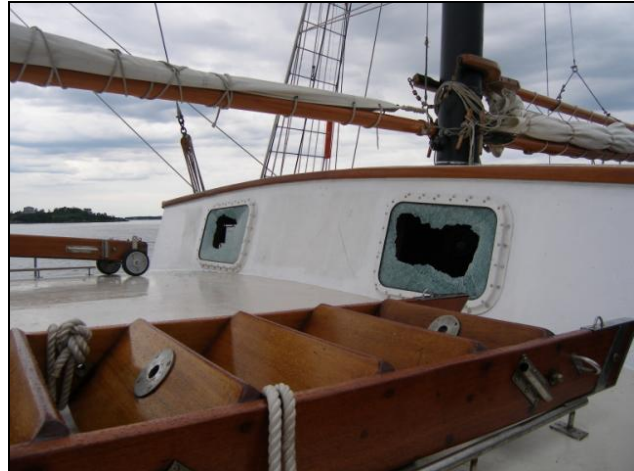
**Photo 2.** Fenêtres avant du rouf cassées par les pompiers pour ventiler les emménagements

Plusieurs fenêtres du rouf ont été cassées pour faciliter la ventilation. Les emménagements ont subi de lourdes avaries causées par l'eau et la fumée.

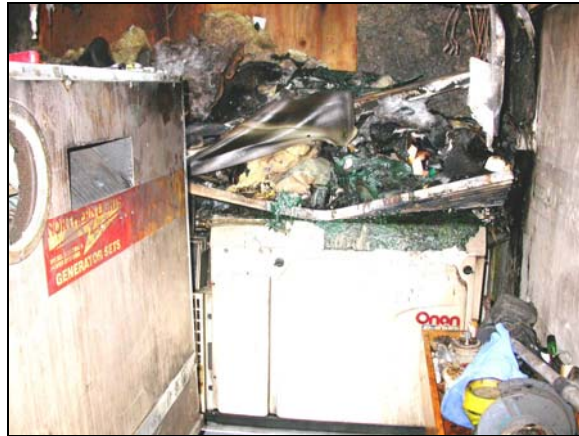
**Photo 3.** Étagère effondrée où étaient entreposés des produits inflammables dans la salle des machines

La salle des machines du navire a subi de lourdes avaries causées par la chaleur, l'eau et la fumée. L'inspection d'une étagère qui s'est effondrée dans la salle des machines a révélé des dommages caractéristiques de la présence de points chauds par endroits<sup>4</sup> (voir Photo 3). Les restes de contenants de plastique brûlés et fondus ont été trouvés sur l'étagère. L'enquête a révélé que des produits inflammables avaient probablement été entreposés directement sur une étagère dans la salle des machines, contribuant ainsi à alimenter l'incendie.

Le filtre à huile présentait une fuite mais cela n'a probablement pas été un facteur causal, car le débit de la fuite a été mesuré lors des essais effectués après l'événement et il était trop faible pour avoir provoqué les dommages importants observés et la propagation de l'incendie. Par conséquent, c'est la défaillance du tuyau flexible d'huile de la boîte de vitesses qui, en faisant pulvériser l'huile sur la partie chaude du tuyau d'échappement du moteur, est probablement à l'origine de l'incendie. Cette défaillance est due à une petite fente qui s'est développée dans la paroi externe du tuyau flexible, fort probablement en raison de l'âge avancé du tuyau. L'absence d'écran de protection a alors permis la propagation de l'incendie dans toute la partie arrière de la salle des machines où l'incendie a été alimenté par les produits inflammables entreposés directement sur l'étagère.

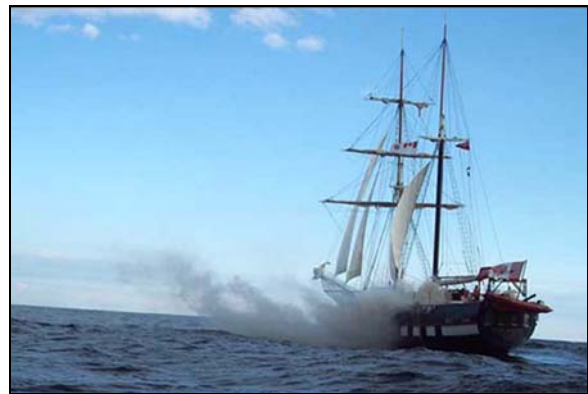
**Photo 4.** Photo reproduite avec la permission du service d'incendie de Clayton

Vers 18 h 30, huit navires sont sur les lieux, dont le bateau-pompe *Last Chance*, de Clayton (New York) aux États-Unis, ainsi qu'un hélicoptère et un avion Hercules de recherche et sauvetage du Centre de Trenton (Ontario). En s'approchant du *Fair Jeanne*, les pompiers du *Last Chance* aperçoivent de la fumée grise qui s'échappe du navire (voir Photo 4).

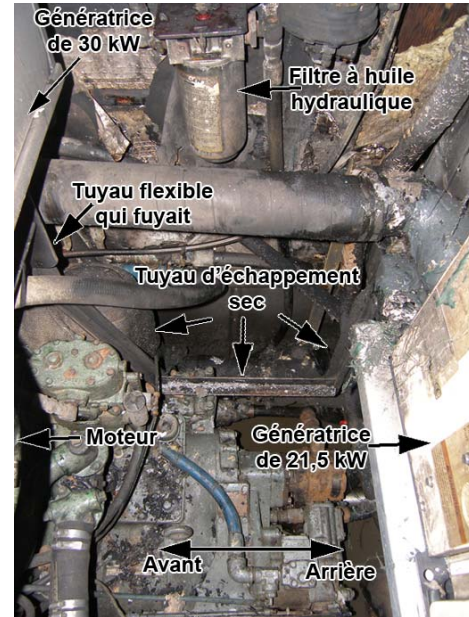
Des essais effectués après l'événement ont révélé que lorsque le moteur était en marche, l'huile de la boîte de vitesses était pulvérisée sur la partie chaude du tuyau d'échappement sec à partir d'une perforation dans le tuyau flexible. Un examen plus poussé a également révélé la présence d'une petite fente, probablement antérieure à l'incendie. En plus, lorsque le moteur a été coupé, on a vérifié le niveau d'huile dans la boîte de vitesses, et le carter était presque vide.

Photo 5. Vue d'ensemble de la disposition du moteur auxiliaire

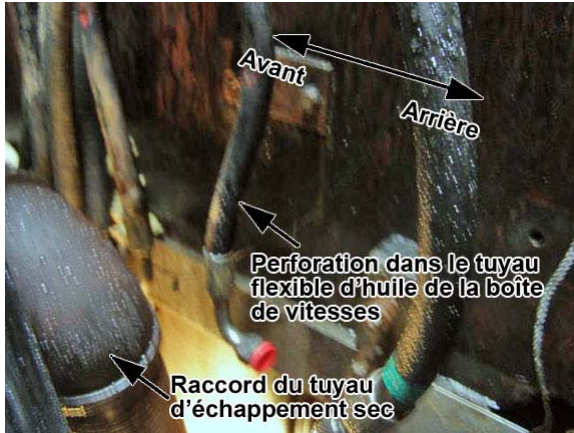
L'enquête a révélé que le tuyau était usé et faisait possiblement partie de l'installation originale datant de 1981. Un examen des autres tuyaux et conduites dans la salle des machines n'a pas permis de découvrir d'autres composants qui pourraient avoir été brisés ou qui auraient subi une défaillance avant l'incendie.

**Photo 6.** Cloison tribord montrant le tuyau flexible de la boîte de vitesses replacé à l'endroit où il était installé. Une petite perforation, orientée vers le bas et l'arrière, en direction du tuyau d'échappement sec, a été décelée dans le tuyau

1. L'incendie s'est probablement déclaré quand le tuyau flexible de la boîte de vitesses a subi une défaillance, pulvérisant l'huile sur le tuyau d'échappement chaud.
2. La défaillance du tuyau flexible est due à une petite fente qui s'est développée dans la paroi externe du tuyau flexible, fort probablement en raison de l'âge avancé du tuyau.
3. L'absence d'écran de protection a permis à l'incendie de se propager aux produits inflammables qui étaient entreposés à l'air libre dans la salle des machines.

En août 2007, lors de la remise en état du voilier après l'événement, les conduites hydrauliques et l'équipement connexe ont été relocalisés et le tuyau d'échappement sec a été refait en forme de siphon-P. Une isolation thermique plus épaisse a également été appliquée à la base du tuyau d'échappement. Les travaux additionnels suivants ont également été effectués :

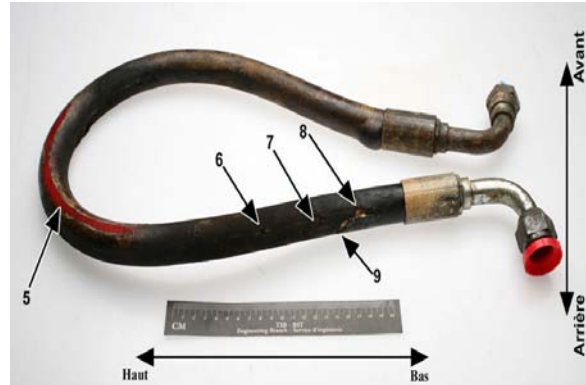
**Photo 7.** Face extérieure du tuyau flexible d'huile de la boîte de vitesses montrant d'importantes traces d'usure (5), les perforations (6 à 8) et la fente (9) dans la paroi externe

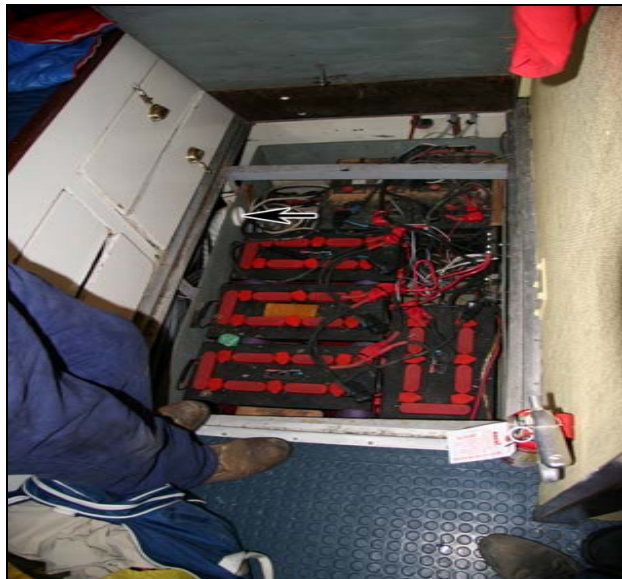
Une inspection du câblage électrique de la salle des machines après l'événement a révélé que le compartiment renfermant les batteries principales servant à l'alimentation des appareils domestiques et électroniques était situé à l'intérieur des emménagements (sur le pont inférieur, dans la cabine de première classe bâbord arrière). Un tuyau de plastique flexible raccordé au compartiment (voir flèche sur la Photo 8) devait en assurer la ventilation. Ce tuyau passait sous la semelle d'étambot puis remontait à un évent sur le pont principal en passant par un placard. L'évent était cependant scellé et recouvert de peinture.

**Photo 8.** Compartiment sous le plancher renfermant les batteries principales d'alimentation des appareils domestiques et électroniques

- Des produits inflammables étaient probablement entreposés à l'air libre près d'une source de chaleur dans la salle des machines.
- Le compartiment des batteries était situé à l'intérieur des emménagements et n'était pas bien ventilé, ce qui aurait pu permettre aux vapeurs nocives des batteries au plomb de se répandre dans les emménagements.

- Relocalisation de la boîte d'entreposage des batteries dans la salle des machines selon un plan présenté pour approbation et accepté par Transports Canada;
