RAPPORT D'ENQUÊTE MARITIME
M08C0024

ÉCHOUEMENT
DU VRAQUIER *ALGOMARINE*
À BRUCE MINES, DANS LE CHENAL NORTH
DU LAC HURON (ONTARIO)
LE 28 MAI 2008

Rapport numéro M08C0024

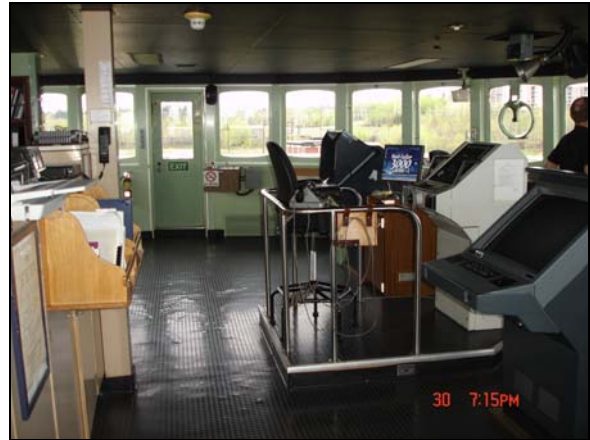
Photo 2. Poste de barre n° 1 et affichage ECS à gauche

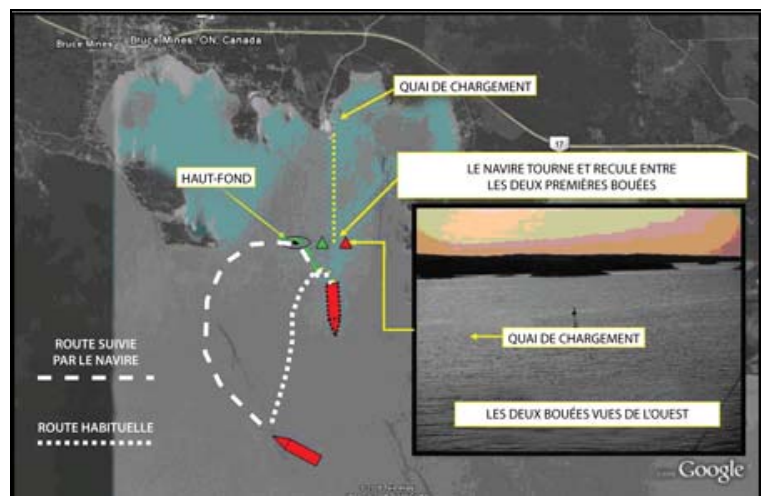
À 5 h 48, l'alarme de l'échosondeur du navire se fait entendre pendant environ 30 secondes, mais l'équipe à la passerelle n'est pas familière avec cette alarme, et aucune mesure n'est prise avant 5 h 49, heure à laquelle le navire, sur un cap au 090° Vrai (T), s'échoue sur un haut-fond qui n'est pas balisé mais qui est indiqué sur la carte.

Photo 3. Trajectoire approximative du navire et photo en médaillon des bouées
