RAPPORT D'ENQUÊTE MARITIME M11L0050

**ENTRÉE D'EAU ET ABANDON
DU PETIT BATEAU DE PÊCHE *LADY JACQUELINE*
AU LARGE DE CAP DU PHARE,
ÎLES-DE-LA-MADELEINE (QUÉBEC)
LE 21 MAI 2011**

Rapport numéro M11L0050

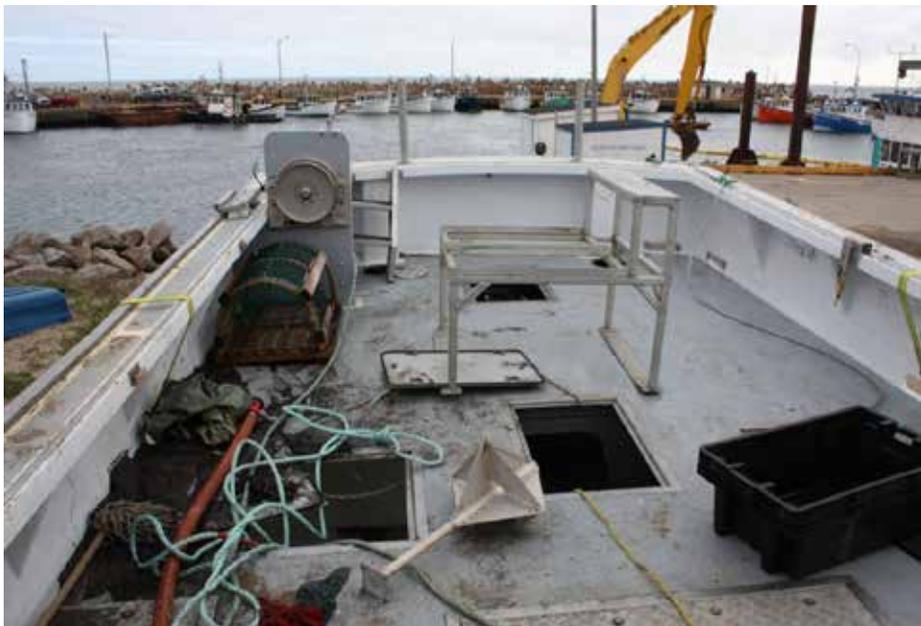
Après la récupération, on a examiné la coque et on a constaté qu'elle était intacte. Cependant, les machines et l'équipement avaient été gravement endommagés par l'eau. Les viviers à homard ont été perdus à la mer. Parmi tous les panneaux d'écouille et trous d'inspection, seule une écouille du compartiment moteur (la plus en arrière) était assujettie. Les panneaux non assujettis ont été retrouvés sur le pont, au bout de leur chaîne de sécurité, mais pas en place (Photo 2).

Photo 2 : Pont de pêche du *Lady Jacqueline* après le renflouement – Les panneaux des écouilles ne sont pas en place.

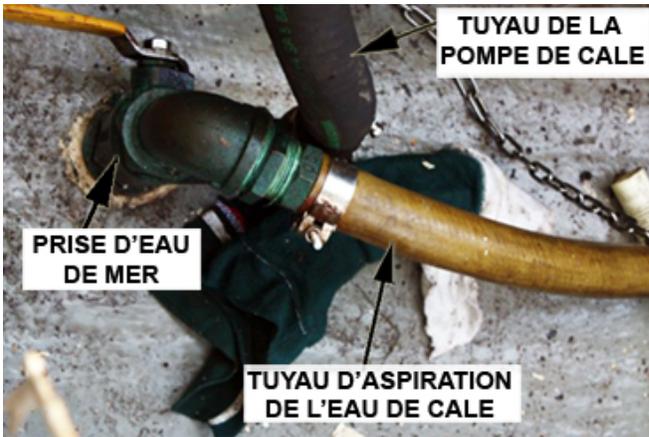
La pompe mécanique, utilisée principalement pour le lavage du pont, était munie d'une valve à 3 voies qui permettait de pomper l'eau de cale, mais aussi de l'eau provenant directement de la mer (Photo 3 et Figure 1). La valve était située dans le compartiment moteur, environ 75 cm sous le pont. L'accès à la pompe se faisait par le panneau avant de l'écouille donnant sur le moteur principal. Aucune indication sur la valve ne permettait de savoir d'où provenait l'eau. Lors d'un examen réalisé après l'événement, on a constaté que la position de la valve faisait en sorte que 80 % de l'eau provenait de la cale et 20 % de la mer (Photo 4). De la rouille maintenait la bille de la valve dans la position où elle a été retrouvée après le renflouement, ce qui indique que la valve n'avait pas été actionnée depuis longtemps.

Photo 3 : Valve à 3 voies

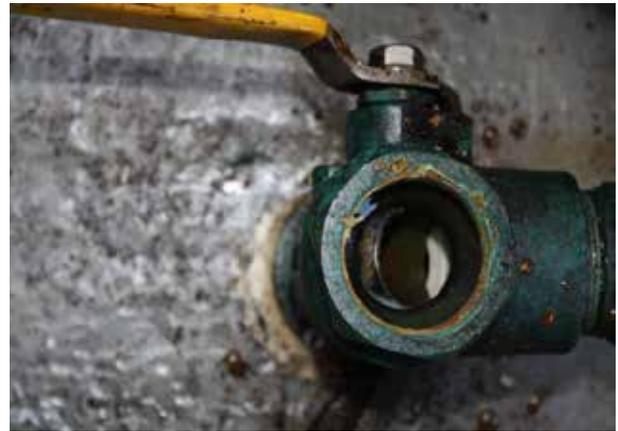
Photo 4 : Valve à 3 voies partiellement ouverte sur la prise d'eau de mer

La prise d'eau de mer n'était pas munie d'une valve d'arrêt. De plus, l'aspiration de l'eau de cale n'était pas dotée d'une crépine ou d'un clapet antiretour pour empêcher le refoulement. L'évacuation de la pompe se faisait par le tuyau de lavage du pont, qui était équipé d'une buse. Après le renflouement du bâtiment, on a constaté que cette buse était fermée. Voir la Figure 1 pour un schéma du système.

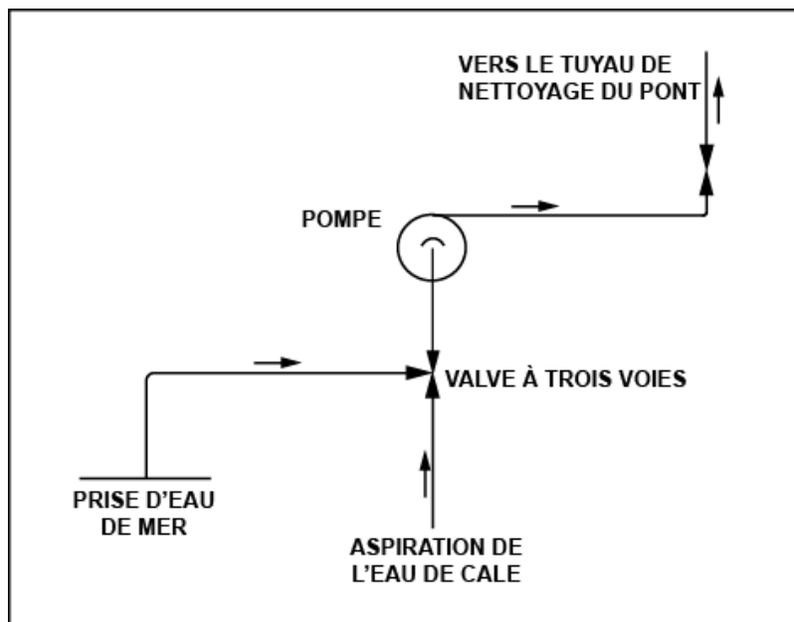
Figure 1 : Schéma montrant le système de pompage mécanique du *Lady Jacqueline*

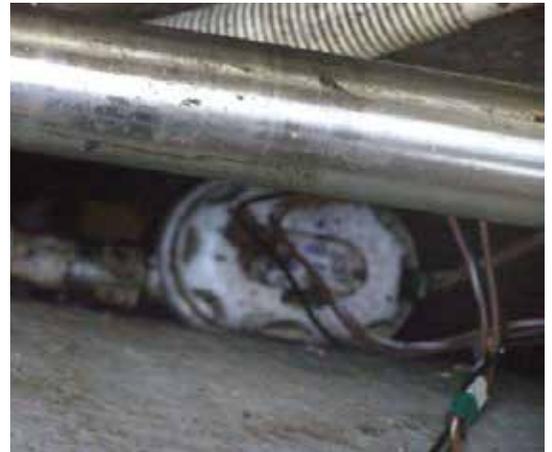
Lors de l'inspection de 2003, le bateau était équipé de 2 pompes électriques. Au moment de l'événement, il n'en restait qu'une seule, installée sur le bas du talon de quille, dans un espace étroit sous l'arbre de propulsion. La Figure 2 et la Photo 5 montrent la position de cette pompe.

Photo 5 : Position de la pompe électrique, sous l'arbre de propulsion

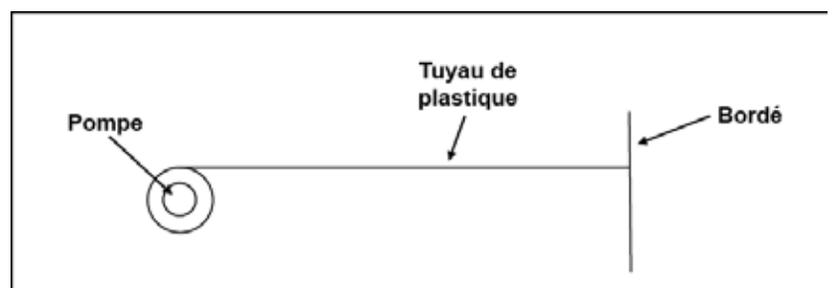
Lorsque la pompe a été installée, le socle a été enlevé en raison du peu d'espace disponible sur le talon de quille. Lors de l'examen de la pompe après l'événement, on a constaté que le socle était absent et que la pompe électrique avait été coincée en place. L'évacuation de la pompe n'était pas équipée d'un clapet antiretour (Figure 3).

Figure 3 : Schéma la disposition du système de pompage électrique

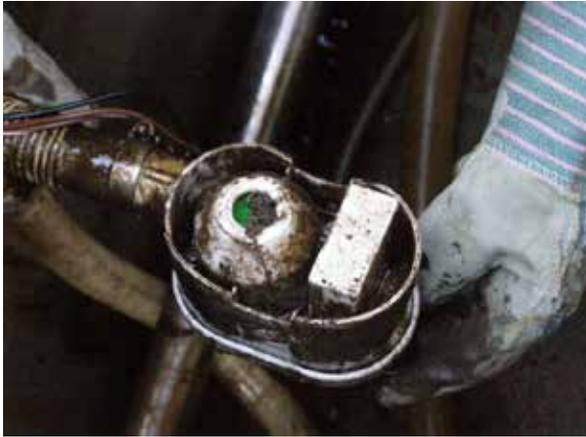
Lors d'un examen et d'un essai de la pompe électrique après l'événement, on a constaté que le rotor était à moitié recouvert de fibres oléfiniques, couramment utilisées dans la fabrication de cordage (Photo 6)⁸.

Photo 6 : Pompe électrique couverte d'huile et rotor partiellement obstrué par des fibres. Il n'y a pas de socle de fixation.

- La pompe n'a pas été installée à l'aide du socle de fixation, qui sert aussi de crépine, conformément aux instructions du fabricant. Ainsi, des matières solides aspirées dans la cale ont nui au fonctionnement du rotor et possiblement entraîné un déséquilibre de l'arbre du moteur, ce qui a pu altérer son joint d'étanchéité.
- L'eau et la vase qui ont pénétré dans le corps de la pompe ont contaminé et corrodé le circuit imprimé, les pièces et le moteur.
- L'efficacité de la pompe dans les deux modes de fonctionnement a été réduite en raison des dommages aux circuits et au moteur causés par la pénétration d'eau et de vase.
- La pompe n'a pas fonctionné comme prévu en mode automatique en raison de la pénétration d'eau et de vase. La pompe a continué de fonctionner sans être immergée.

3. La pompe électrique a cessé de fonctionner, parce qu'elle était en partie obstruée et que ses circuits étaient corrodés. De l'eau s'est accumulée dans la cale, sans que l'équipage ne s'en rende compte.

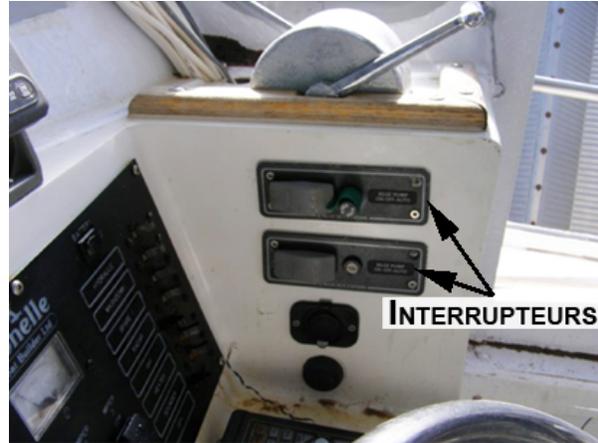
Les 2 interrupteurs des pompes électriques étaient situés à droite de la barre, sous la commande du moteur. Ces interrupteurs avaient 3 positions : « marche » (manuel), « arrêt » et « automatique ». Lors de l'examen effectué après l'événement, on a constaté que les 2 interrupteurs se trouvaient à la position « arrêt » (Photo 7). Les enquêteurs n'ont pu déterminer à quel moment les interrupteurs avaient été mis à cette position.

Photo 7 : Les deux interrupteurs des pompes électriques, près du pupitre de commande

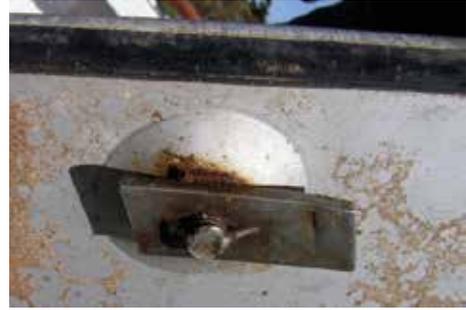
Pour que les panneaux soient fermés de façon étanche, les boulons devaient être serrés individuellement, car aucun panneau n'était doté d'un mécanisme de fermeture rapide. Pour serrer les boulons hexagonaux afin de faire pivoter les tourniquets, l'équipage devait utiliser un outil muni d'une douille à 12 pans. Toutefois, aucune marque d'utilisation n'a été trouvée sur les boulons examinés et la rouille avait immobilisé la plupart des tourniquets en position ouverte (Photo 10). Les garnitures de caoutchouc autour des panneaux étaient en place et ne montraient aucun signe de détérioration excessive qui aurait pu compromettre leur intégrité.

Photo 10 : Face intérieure d'un panneau d'écouille du *Lady Jacqueline* montrant un tourniquet typique, servant à fermer le panneau, trouvé en position ouverte
