Transportation Safety Board
of Canada

RAPPORT D'ENQUÊTE MARITIME
M12W0207

HEURT D'UN TERMINAL MARITIME

VRAQUIER *CAPE APRICOT*
ROBERTS BANK (COLOMBIE-BRITANNIQUE)
LE 7 DÉCEMBRE 2012

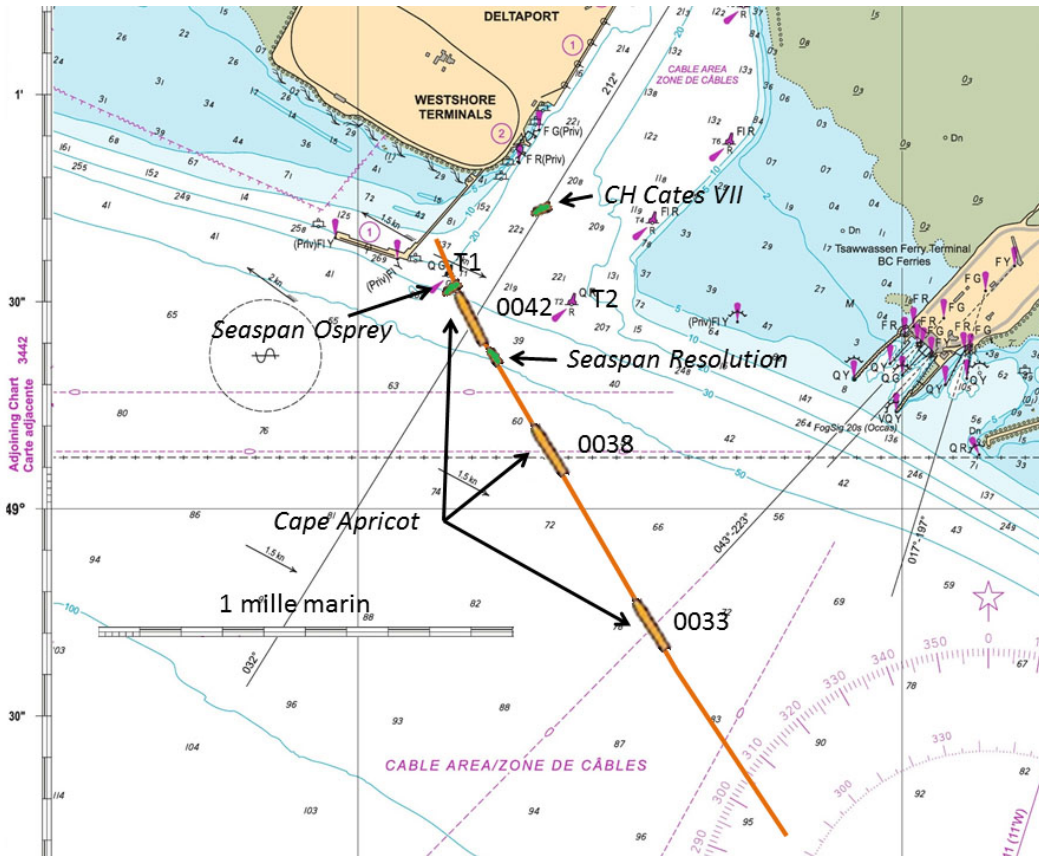
Figure 1. Progression du *Cape Apricot* vers le poste à quai n° 2 et position des remorqueurs à 00 h 42

À 00 h 42, le câble du *Seaspan Resolution* avait été attaché à la poupe du *Cape Apricot* et le pilote avait ordonné de reprendre le mou. À ce moment, le *C.H. Cates VII* était en attente. Le *Seaspan Osprey* s'est positionné le long de l'épaule bâbord du *Cape Apricot* environ 1 minute plus tard. Le pilote a alors demandé au remorqueur de pousser le navire à faible puissance¹⁰. La passerelle du *Cape Apricot* a franchi la ligne de passage et le pilote a ordonné au *Seaspan Resolution* de tirer le navire directement vers l'arrière à demi-puissance.

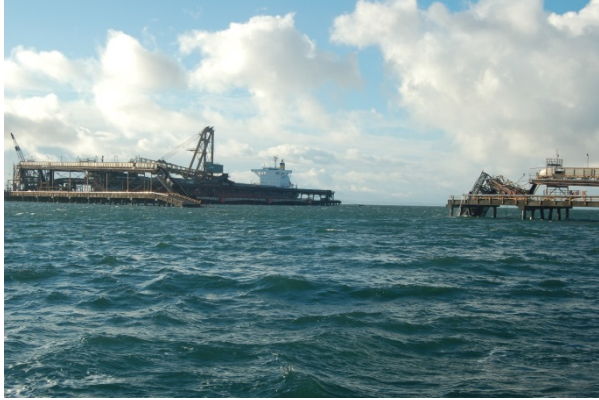
Le terminal a été lourdement endommagé. Une section de 128 m du pont sur chevalets (6 sections de piliers) menant au poste à quai n° 1 s'est effondrée dans l'eau. Le convoyeur à charbon a été endommagé sur une longueur d'environ 145 m (photos 3 et 4). Les services alimentant le quai n° 1 (y compris l'électricité et l'eau potable) ont été coupés au moment de la collision, ce qui a rendu le quai temporairement inutilisable. De plus, une certaine quantité de charbon, estimée à moins de 30 tonnes, est tombée dans l'eau.

Photo 3. Pont sur chevalets vu du bassin en regardant vers le poste à quai n° 1

Le poste à quai a été remis en service 2 mois plus tard et les réparations du pont sur chevalets ont été terminées vers la fin du mois d'avril 2013.

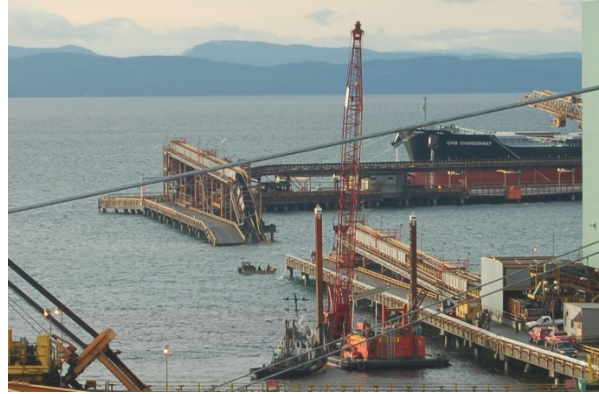
Photo 4. Pont sur chevalets vu du poste à quai n° 2

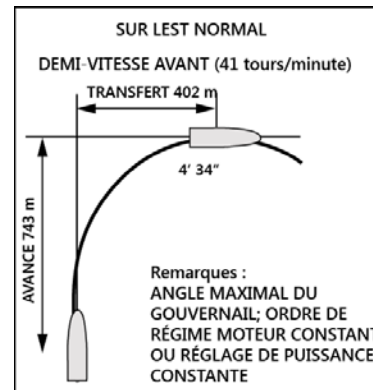
Selon les renseignements sur les manœuvres disponibles sur la passerelle, si le navire vire à tribord sur lest normal avec un angle de gouvernail maximal et avec les machines à demi-vitesse (41 tours/minute), l'avance est de 743 m (ou 4,0 encablures), le transfert est de 402 m et le changement de cap est de 90° (figure 2).

Figure 2. Cercle de giration du *Cape Apricot*

Pour que le navire puisse virer dans le bassin, l'approche directe du *Cape Apricot* exigeait plus de temps et plus de distance que les approches moins directes. Le virage a été amorcé à une distance de 1,9 à 0,5 encablure de la ligne de passage du bassin. Toutefois, le cercle de giration du navire, compte tenu de la vitesse de celui-ci, aurait exigé une distance minimale de 3,2 à 3,6 encablures de la ligne de passage. De plus, le pilote a stoppé les machines, ce qui a réduit l'efficacité du gouvernail. En outre, le virage n'a pas été amorcé à une distance suffisante pour que le navire ait le temps de virer en utilisant seulement son gouvernail.

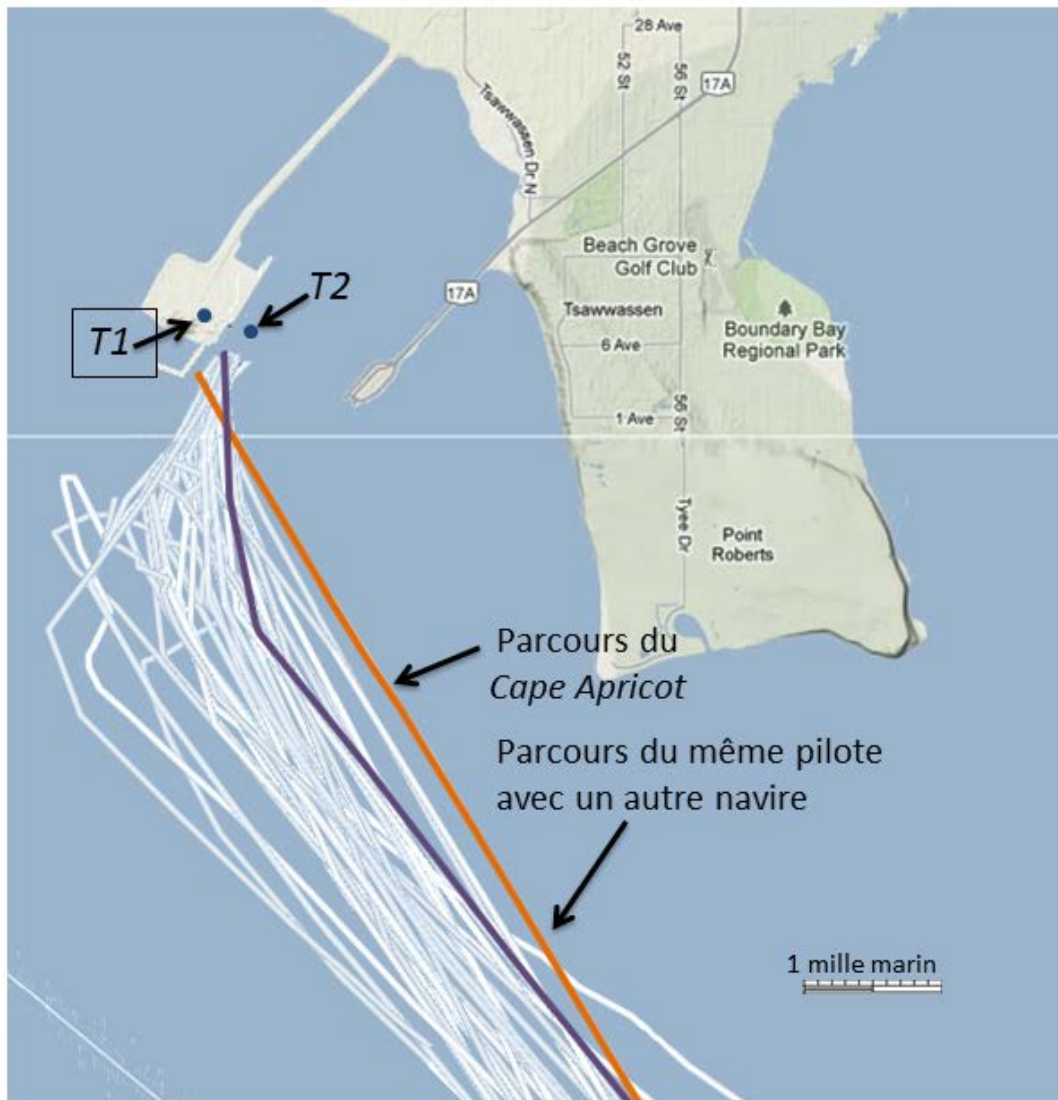
Figure 3. Approche venant du sud vers le poste à quai n° 2 de Westshore Terminals (carte initiale et renseignements sur les trajectoires fournis par l'application Shipfinder.co; compilation des trajectoires réalisée par le BST)

Le 6 décembre 2012, juste avant minuit, alors que le *Cape Apricot* progressait vers Roberts Bank, le pilote a ordonné d'emprunter un parcours direct vers l'entrée du bassin. L'approche au 327°Vrai (V) exigeait un changement de cap d'environ 65° à tribord pour entrer dans le bassin en utilisant la ligne de passage. Ce parcours était plus direct que les parcours²⁷ empruntés par d'autres navires qui ont accosté au poste à quai n° 2 en 2012. Les autres parcours, étant moins directs, exigeaient un changement de cap moins prononcé.
