**RAPPORT D'ENQUÊTE MARITIME  
M13M0287**

**ÉCHOUEMENT**

**ROULIER À PASSAGERS ET VÉHICULES *PRINCESS OF ACADIA*  
À L'APPROCHE DE LA GARE MARITIME DE DIGBY  
DIGBY (NOUVELLE-ÉCOSSE)  
7 NOVEMBRE 2013**

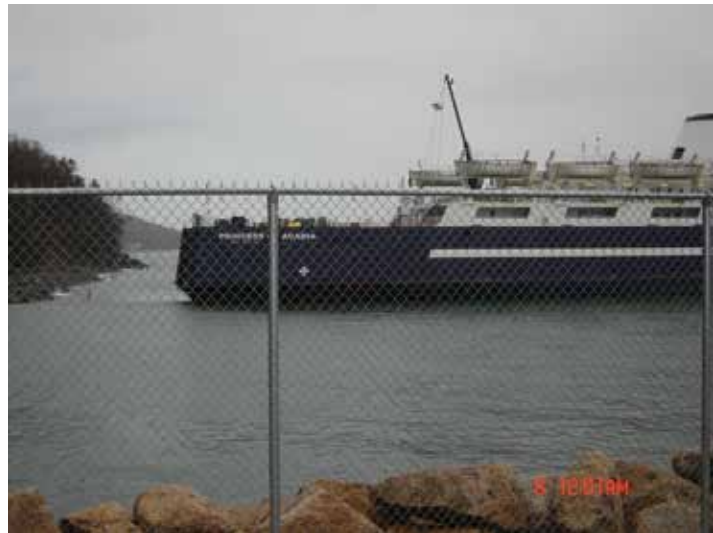
À 11 h 56 min 25 s, le *Princess of Acadia* atteint la vitesse en marche arrière de 3,7 nœuds, et un choc est ressenti à bord du navire lorsque celui-ci commence à s'échouer près du rivage; le capitaine donne alors à la salle des machines l'ordre de débrayer les arbres des hélices. Tout juste avant que l'arbre bâbord soit débrayé, l'hélice entre en contact avec le fond. Vers 11 h 57, le navire est échoué à environ 0,1 nm au nord-nord-ouest de la gare maritime de Digby, par 44°39,8' N, 065°45,5' W (photo 2).

Photo 2. Le *Princess of Acadia* échoué

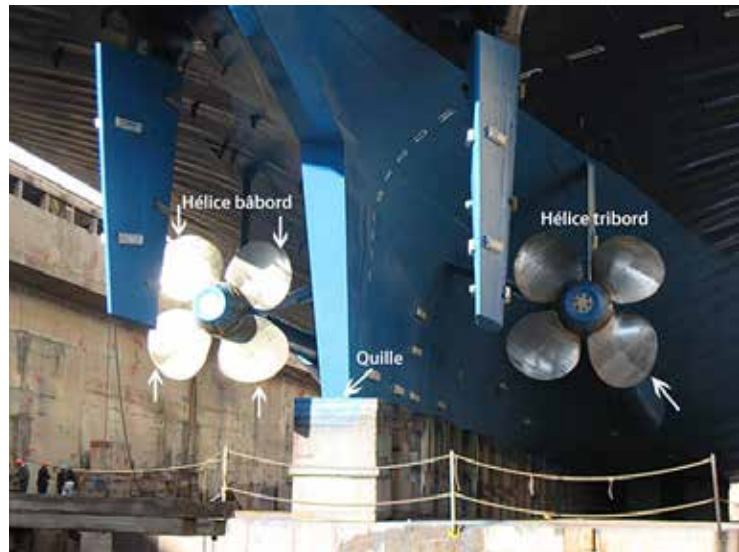
Photo 3. Emplacements approximatifs des dommages (non illustrés)

La partie la plus arrière de la quille du navire a été éraflée à cause de l'échouement, et 1 des pales de l'hélice tribord a été pliée vers l'avant. Le bout des 4 pales de l'hélice bâbord a été endommagé et a dû être lissé (photo 3).

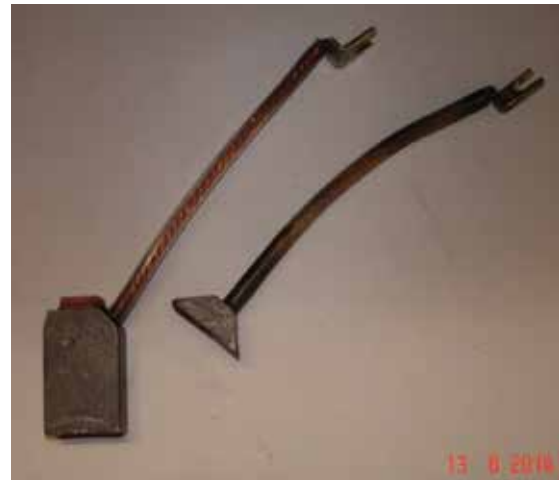
En 1998, l'entreprise a commencé à utiliser des balais en graphite moins dur dans les groupes électrogènes pour réduire l'usure de la bague collectrice du rotor. Un examen du groupe électrogène n° 1 effectué après l'événement a permis de constater qu'un des balais était détérioré à environ 80 % et présentait des marques qui indiquaient qu'il y avait eu production d'un arc électrique (photo 4).

Photo 4. Comparaison entre un balai neuf (à gauche) et le balai usé du groupe électrogène n° 1 (à droite)

Le tableau de distribution principal était alimenté par 2 groupes électrogènes principaux lorsque le propulseur d'étrave a été mis en marche; le groupe électrogène principal n° 1 perdait toutefois de l'excitation à cause de la détérioration d'un balai, ce qui réduisait la quantité d'énergie électrique qu'il produisait. Le groupe électrogène n° 2 était incapable de produire l'énergie électrique supplémentaire requise pour mettre le propulseur d'étrave en marche, et le disjoncteur a déclenché à cause de la surcharge de courant, ce qui a activé le dispositif de verrouillage qui a alors neutralisé le propulseur d'étrave. En même temps, le balai détérioré a probablement commencé à produire un arc électrique, ce qui aurait court-circuité l'ensemble de balais dont il faisait partie et fait chuter la tension du groupe électrogène n° 1 jusqu'à ce que le déclencheur en sous-tension ouvre le disjoncteur, causant la perte d'alimentation des tableaux de distribution principal et de secours.

À bord du *Princess of Acadia*, l'entreprise avait décidé d'utiliser des balais d'excitation moins durs afin de réduire l'entretien coûteux des bagues collectrices de rotor. Même si les dossiers du programme d'entretien planifié indiquaient que l'intervalle entre les vérifications des balais était de quelques mois, la pratique de l'équipage consistait à vérifier ceux-ci plus souvent. Cependant, sans dossier permettant de documenter chaque travail d'entretien des balais, l'équipage ne pouvait obtenir les intervalles auxquels ces tâches étaient exécutées.

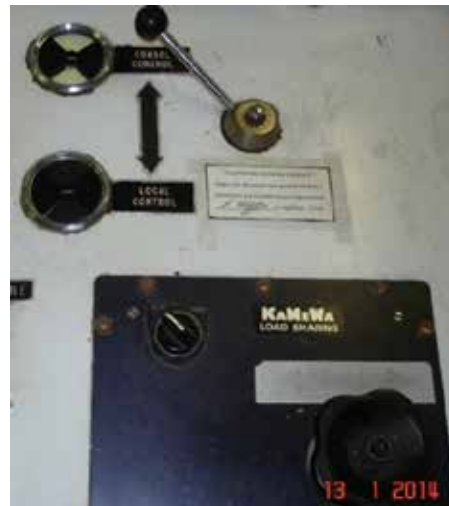
Photo 5. Emplacement de la note sur la machine

L'enquête du BST a révélé qu'une note portant sur l'embrayage des machines principales et qui demandait de s'assurer que tous les systèmes sont opérationnels avant d'embrayer les machines et de transférer les commandes à la passerelle était affichée au-dessus des commandes des pompes des hélices à pas variable sur le pupitre de commande des machines principales (photo 5). Aucune note n'était affichée sur les pompes des hélices à pas variable.
