**RAPPORT D'ENQUÊTE MARITIME
M13N0014**

**CHAVIREMENT DURANT UN REMORQUAGE ET MORT
ACCIDENTELLE**

**REMORQUEUR *WESTERN TUGGER* ET
CHALAND ARCTIC LIFT I
À 33 MILLES MARINS AU SUD-OUEST DE BURGEO (TERRE-
NEUVE-ET-LABRADOR)
LE 10 MAI 2013**

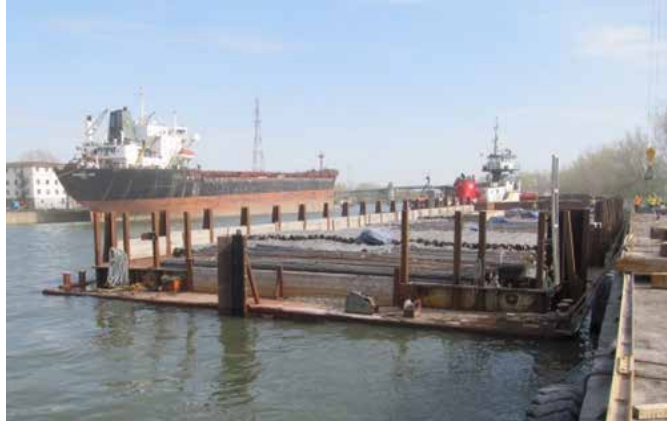
Photo 1. L' *Arctic Lift I*, avant son départ de Sorel (Québec)

Le chaland *Arctic Lift I*, fait de plaques en acier soudées, a été construit en 1972 aux États-Unis (photo 1). Conformément à la réglementation américaine de l'époque, sa ligne de charge² lui a été attribuée par l'American Bureau of Shipping. Le chaland a été vendu à un propriétaire Canadien, qui a commencé à l'exploiter au Canada en 1998. En 2006, le bâtiment a été impliqué dans un accident, entraînant sa perte réputée totale; par la suite, il a été acheté et récupéré par le propriétaire actuel.

En outre, la ligne de charge marquée sur le navire n'était pas valide. À l'origine, la ligne de charge avait été attribuée au chaland lorsqu'il naviguait dans les eaux américaines; au Canada, il n'était pas nécessaire de lui attribuer une ligne de charge ni de certificat de ligne de charge. De plus, après que le chaland a été récupéré par le propriétaire en 2006, il aurait fallu le soumettre à une réévaluation afin de déterminer une nouvelle ligne de charge en raison des modifications apportées.

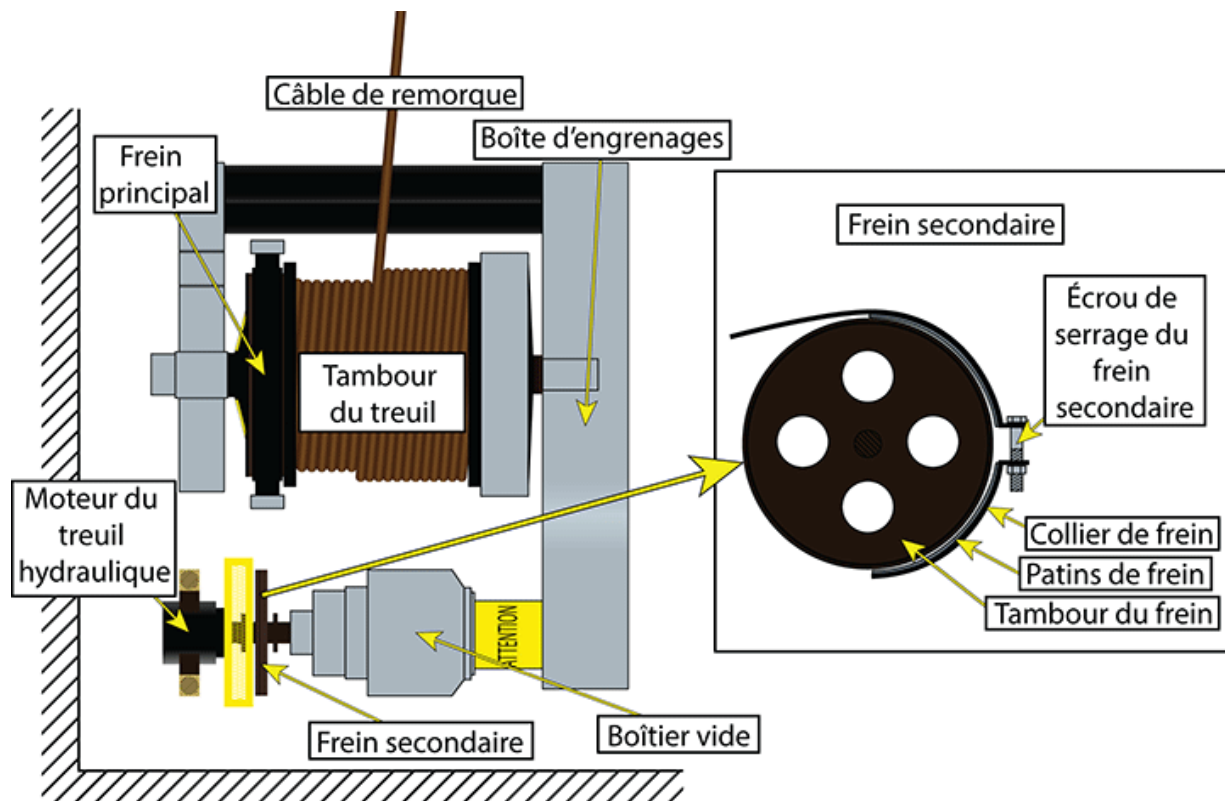
Figure 1. Schéma simplifié du treuil de remorquage, montrant l'emplacement des 2 freins et de l'écrou servant à serrer le frein secondaire.

dessus de la chambre des treuils³. Le câble de remorque utilisé sur le treuil au moment de l'événement mesurait 460 m de long et 5,08 cm de diamètre. Le treuil de remorquage était doté d'un frein à commande pneumatique principal situé sur le tambour du treuil en acier et d'un frein à commande pneumatique secondaire situé sur l'arbre d'entraînement (figure 1). Comme le tambour du treuil avait tendance à glisser durant les manœuvres de remorquage, même lorsque les 2 freins étaient appliqués, un écrou et un boulon étaient utilisés sur le frein secondaire pour serrer les colliers de frein et maintenir le tambour du treuil en place. Lorsque les freins étaient relâchés, le tambour du treuil pouvait tourner librement, à condition que l'ensemble écrou-boulon ait été desserré.

Sur le *Western Tugger*, le frein pneumatique principal ne suffisait pas pour empêcher le tambour du treuil de glisser durant le remorquage, malgré la pratique qui consistait à maintenir le tambour embrayé sur le moteur. C'est la raison pour laquelle un frein secondaire, soit un tambour de frein sur l'arbre d'entraînement, avait été installé⁵. Malgré tout, les 2 freins n'empêchaient pas le tambour du treuil de glisser; la solution adoptée à bord pour mettre fin au glissement était de serrer manuellement les colliers du frein secondaire au moyen d'un ensemble écrou-boulon.

Le mécanisme de libération de remorquage sur le *Western Tugger* était hors d'usage en raison de l'ensemble écrou-boulon installé sur le tambour de frein secondaire. Cet ensemble écrou-boulon obligeait un membre de l'équipage à se rendre dans la chambre des treuils et à desserrer manuellement l'écrou pour que le tambour du treuil puisse laisser filer le câble de remorque; le mécanisme de libération de remorquage était donc hors d'usage. Cette pratique posait pour les activités de remorquage un risque, qui n'a été ni soulevé ni atténué.

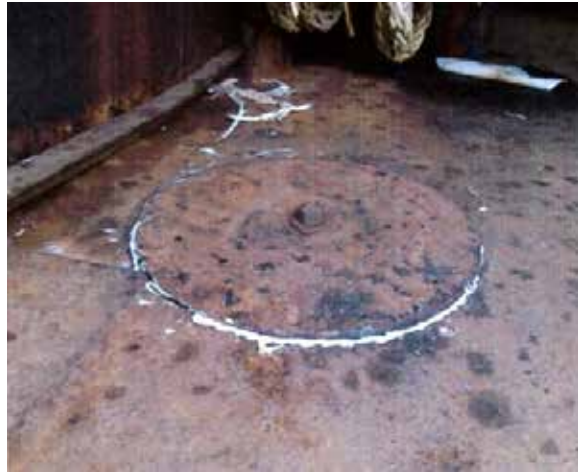
Photo 3. Joint d'étanchéité en silicone sur un des 26 panneaux d'écouille

Avant de procéder au chargement de la cargaison pour ce voyage, le propriétaire du chaland a inspecté visuellement les joints d'étanchéité sur les écoutilles. Un cordon de silicone a été appliqué autour du panneau de certaines écoutilles où le joint d'étanchéité appliqué précédemment s'était détérioré (photo 3).

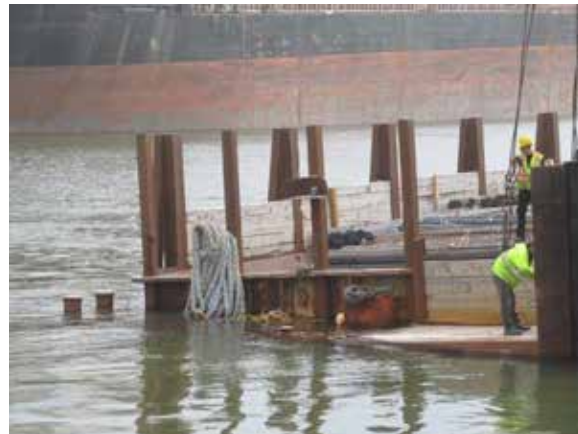
Photo 4. Arrière du chaland durant le chargement

Le chargement, qui a commencé le 29 avril, consistait à disposer les différentes longueurs de barres d'armature groupées de façon uniforme et compacte sur le pont du chaland. Pour assurer la stabilité du chaland au cours du chargement, les réservoirs sur le côté tribord ont été remplis ou vidés d'eau au moyen d'une pompe, suivant les besoins (photo 4).
