**RAPPORT D'ENQUÊTE MARITIME**  
**M14C0045**

**ÉCHOUEMENT**

**PÉTROLIER-CHIMIQUIER *HALIT BEY***  
**GRONDINES (QUÉBEC)**  
**22 AVRIL 2014**

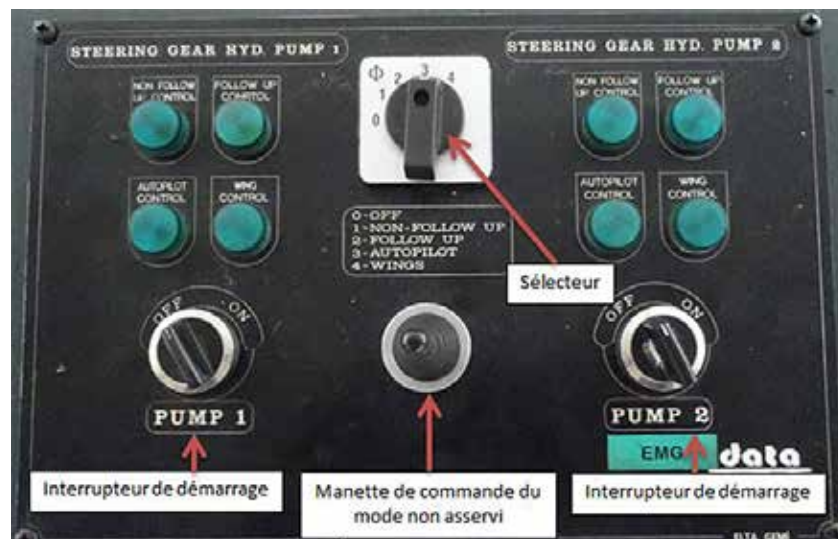
Photo 3. Gros plan du panneau de commande central

Sur le panneau de commande central, en plus des interrupteurs de démarrage des 2 pompes de l'appareil à gouverner, se trouve un sélecteur qui permet de basculer entre les 5 modes de gouverne de l'appareil à gouverner : (0) OFF [arrêt], (1) NON-FOLLOW UP [non asservi], (2) FOLLOW UP [asservi], (3) AUTOPILOT [pilotage automatique] et (4) WINGS [ailerons] (photo 3).

Il y a aussi une courte manette noire qui peut servir à diriger le navire en mode non asservi.

L'équipage du *Halit Bey* n'avait toutefois pas l'habitude d'utiliser cette manette. La manette se trouve au centre du

panneau de commande central, n'est pas identifiée, n'est pas dotée d'un couvercle de protection ni d'aucun dispositif de verrouillage pour empêcher qu'elle soit actionnée accidentellement.

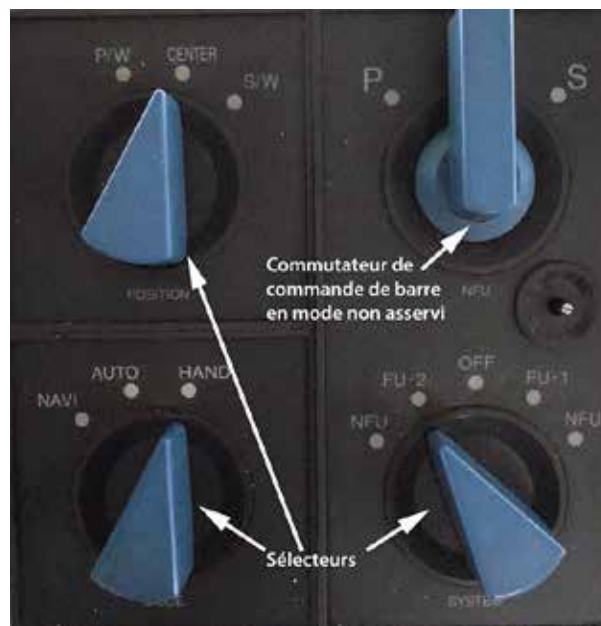
Photo 4. Gros plan du panneau de commande de droite

Comme le montre la photo 4, le panneau de commande de droite comprend 3 sélecteurs et 1 commutateur de commande de barre en mode non asservi. Le sélecteur supérieur gauche (POSITION) permet à l'opérateur de transférer les commandes de manœuvre vers les pupitres principal (CENTER) et les ailerons de passerelle bâbord (P/W) et tribord (S/W). Le sélecteur inférieur gauche (MODE) permet à l'opérateur de commander l'appareil à gouverner manuellement (HAND) ou par le SEVCM (NAVI)<sup>6</sup> ou le pilote automatique (AUTO)<sup>7</sup>. Le sélecteur inférieur droit (SYSTEM) permet à l'opérateur de basculer entre les modes asservi (FU) et non asservi (NFU) et de sélectionner le tableau de démarrage des pompes de l'appareil à gouverner<sup>8</sup> qui alimentera le dispositif de commande de l'appareil à gouverner. Dès que le mode non asservi est sélectionné sur 1 des 2 sources d'alimentation, on peut utiliser le commutateur de commande de barre en mode non asservi dans le coin supérieur droit pour déplacer le gouvernail à bâbord (P) ou à tribord (S). Sur ce panneau, les identifiants sont rétroéclairés et leur luminosité est réglable par l'entremise du gradateur installé du côté droit du panneau.

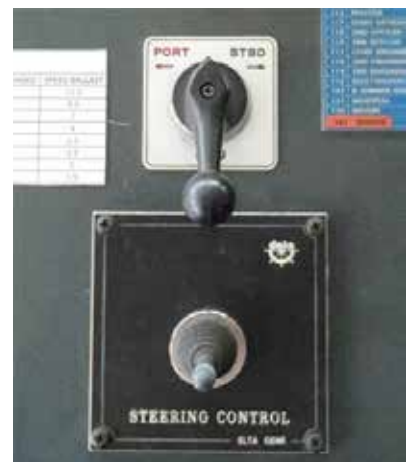
Photo 5. Commandes de gouverne des ailerons de passerelle

Sur le *Halit Bey*, les pupitres installés sur les ailerons de passerelle bâbord et tribord étaient tous 2 dotés de 2 commandes de barre en mode non asservi (photo 5). Le commutateur de commande de barre supérieur (NFU) pouvait être actionné à partir du panneau de commande de droite, tandis que la manette de gouverne inférieure

(STEERING CONTROL) pouvait être actionnée à partir du panneau de commande central. Il n'y avait aucune indication qui permettait de savoir à quel panneau de commande chaque commande de barre était raccordée.
