**RAPPORT D'ENQUÊTE MARITIME**  
**M15C0006**

**ÉCHOUEMENT**

**VRAQUIER AUTODÉCHARGEUR *ATLANTIC ERIE***  
**CHENAL DU HAVRE DE LA GRANDE ENTRÉE**  
**ÎLES DE LA MADELEINE (QUÉBEC)**  
**11 JANVIER 2015**

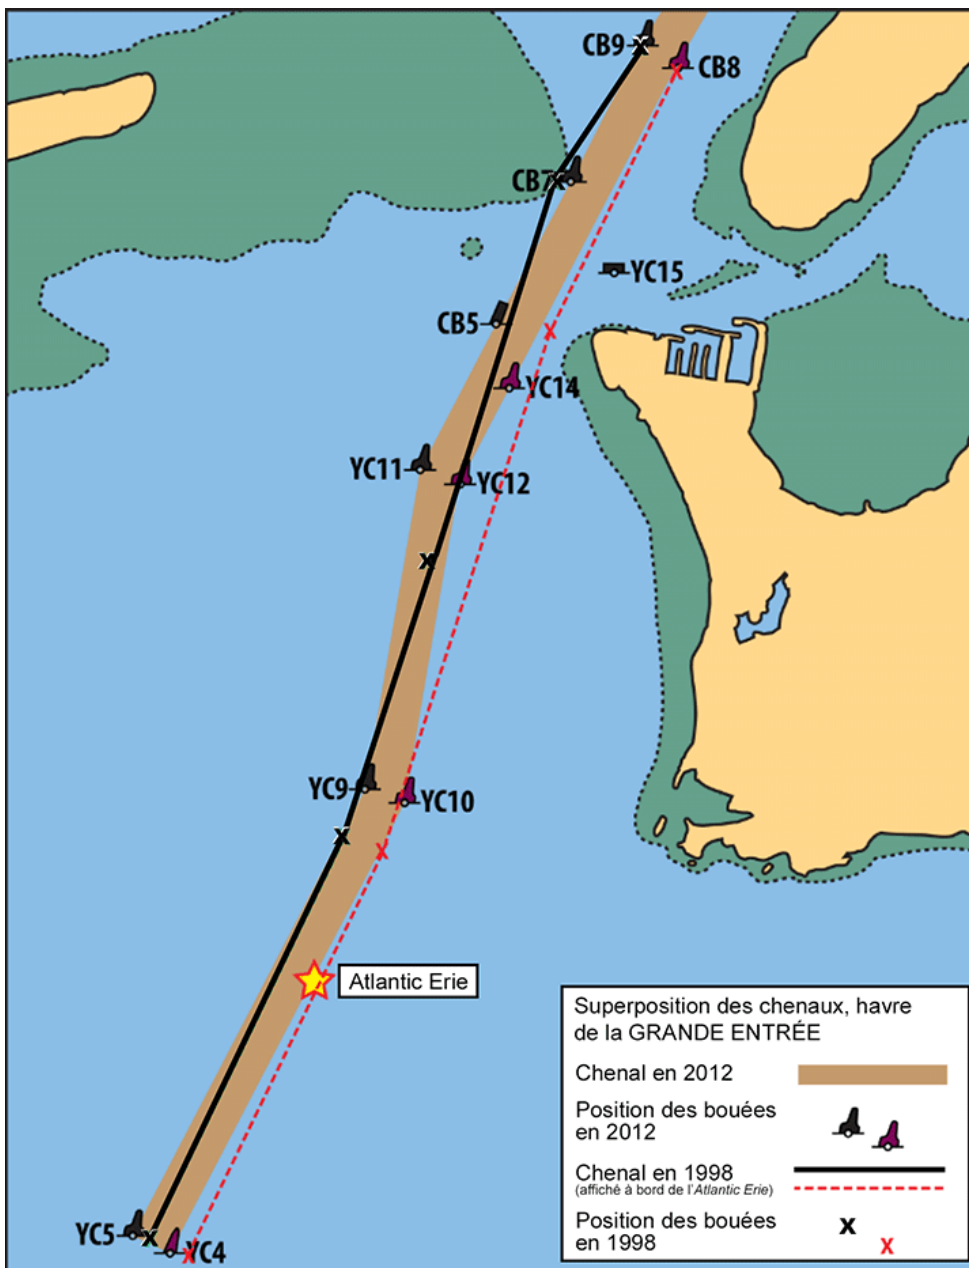
Figure 1. Carte au format NTX superposée (lignes pointillées) sur la carte du Service hydrographique du Canada pour illustrer les différences.

L'emplacement du chenal et des bouées figurant sur la carte CA579084 du SHC et la carte NTX C4954NT n'était pas le même (figure 1). Plus précisément, sur la carte NTX, les bouées YC9 et YC10 se trouvaient à 125 m plus au sud-sud-ouest dans le chenal par rapport à leur position réelle au moment de l'événement.

La carte au format NTX avait été chargée manuellement au cours de la nuit précédant l'événement; elle était affichée sur l'ECPINS à l'aller, mais n'avait pas été utilisée aux fins de navigation. Le jour de l'événement, l'ECPINS affichait la carte NTX pendant tout le voyage, du départ à l'échouement. La carte CA579084 était également chargée dans l'ECPINS, mais n'était pas affichée.

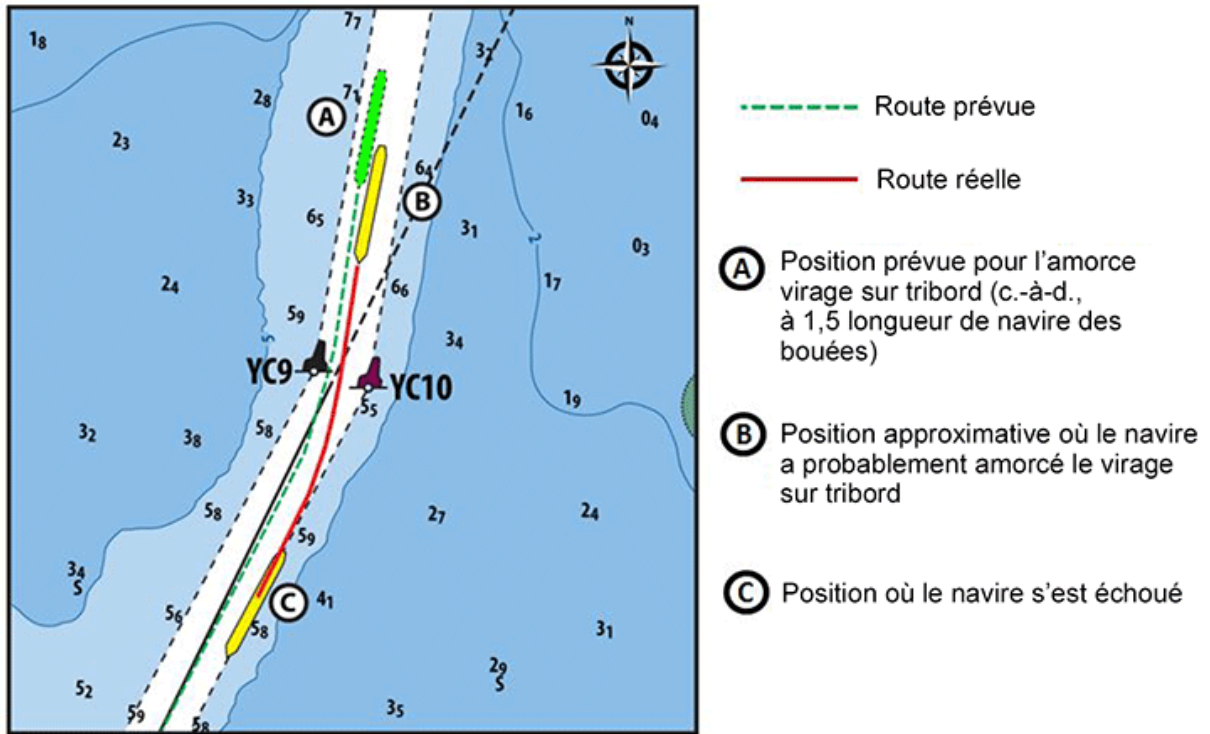
Figure 2. Position prévue du navire lors du virage par rapport à la position réelle approximative du navire

De plus, la position des bouées YC9 et YC10 indiquée sur la carte périmée de l'ECPINS était à 125 m plus au sud-sud-ouest le long de la route prévue par rapport à leur emplacement réel dans le chenal. En utilisant la position des bouées affichée par l'ECPINS pour évaluer le point d'amorce du virage, le capitaine a probablement amorcé le virage lorsque le navire se trouvait à seulement 213 m (0,9 longueur de navire) de l'emplacement réel des bouées, c'est-à-dire plus tard que voulu (figure 2).

L'équipe à la passerelle n'utilisait pas toutes les ressources disponibles sur la passerelle pour surveiller la position du navire dans le chenal et a perdu sa connaissance de la situation. Comme le navire se trouvait au centre du chenal et plus au sud que prévu lorsqu'on a amorcé le virage, il n'y avait pas assez de mer libre pour compenser les conditions environnementales et effectuer la manœuvre avec le réglage de barre utilisé. Toutefois, l'équipe à la passerelle a jugé que le virage s'effectuait comme prévu; en réalité, l'*Atlantic Erie* a traversé du côté bâbord du chenal et s'est échoué.

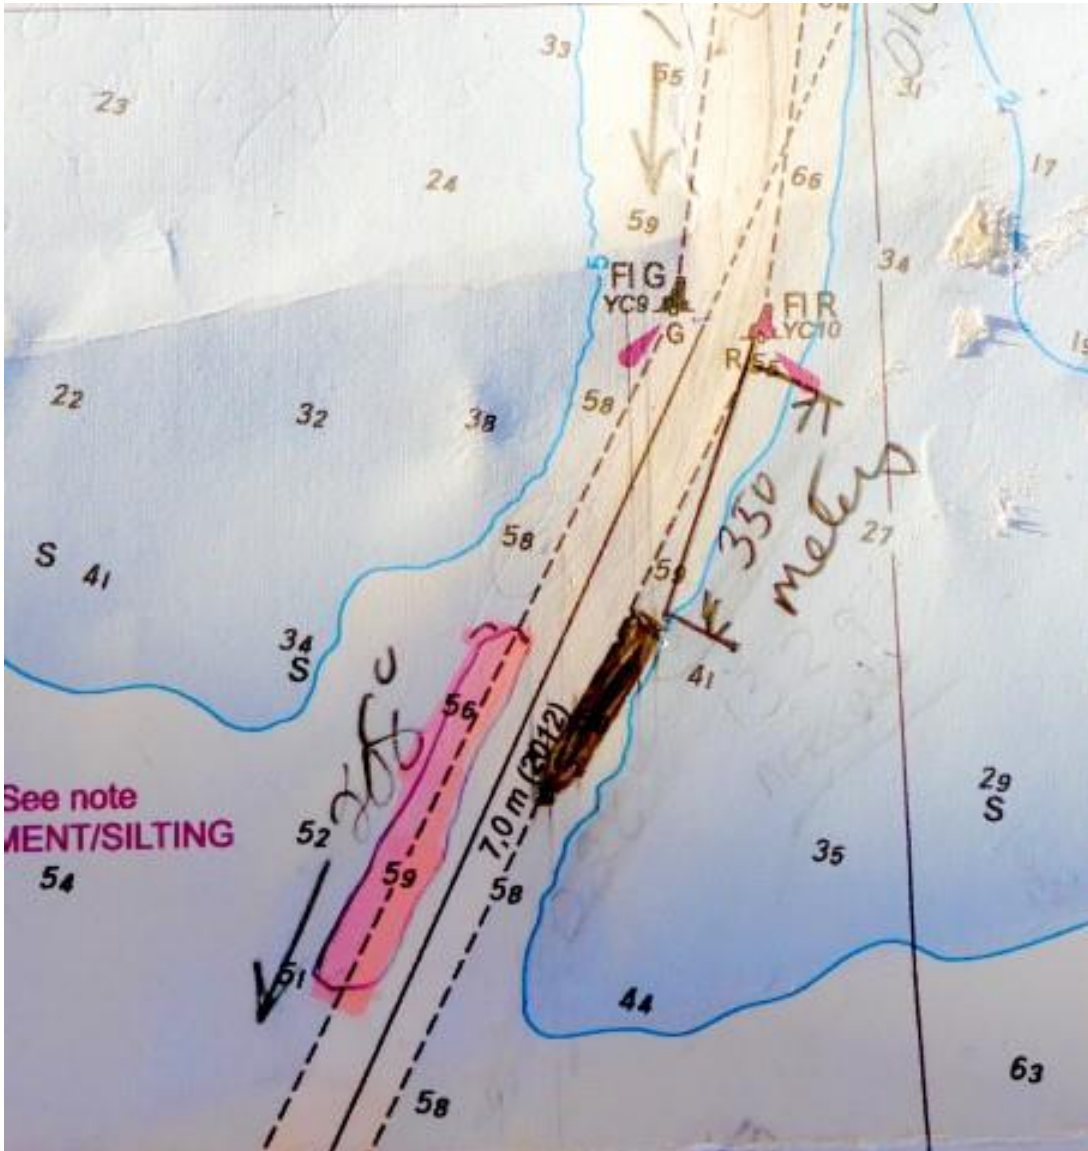
*Annexe C – Annotations inscrites sur la carte n° 4954*

Sur cette photo de la carte n° 4954 transportée à bord de l'*Atlantic Erie*, la zone peu profonde est indiquée en rose. La position d'échouement du navire (en noir) a été ajoutée par l'équipage après l'événement.

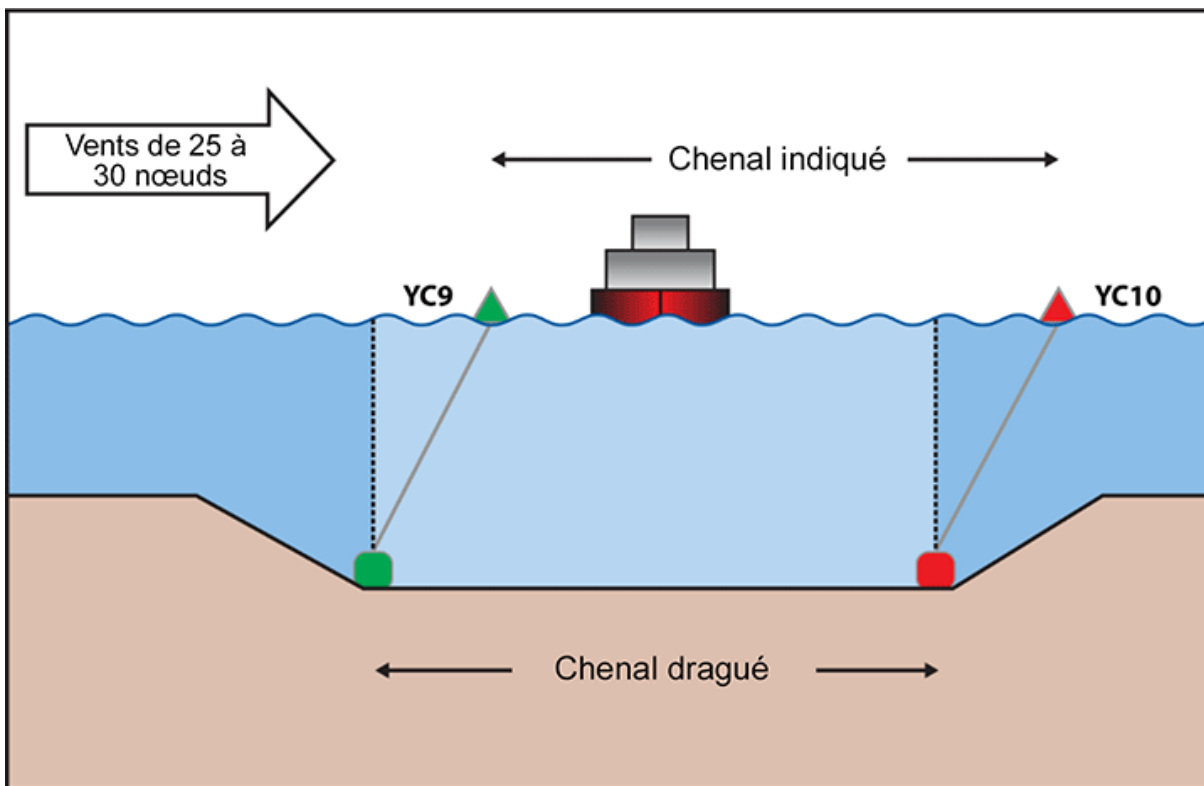
*Annexe D – Incidence des conditions environnementales sur la position des bouées*

En utilisant comme principale méthode de navigation les bouées qui étaient écartées de leur position indiquée sur les cartes par les conditions environnementales ambiantes, l'équipe à la passerelle a perdu connaissance de la position réelle du navire dans le chenal.

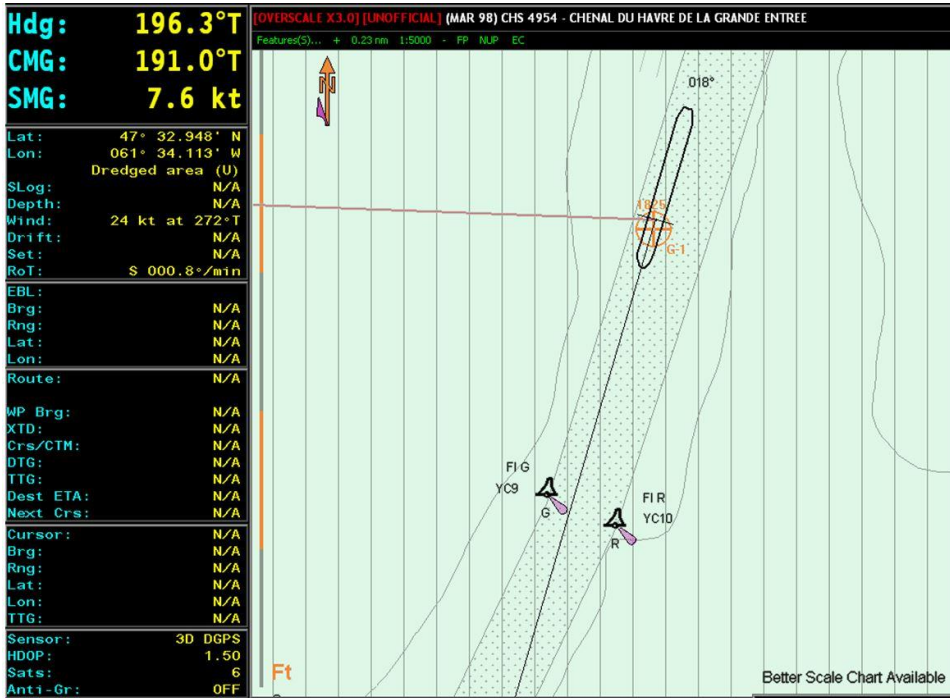
Capture d'écran du système de navigation intégré de précision par cartes électroniques affiché à bord à 13 h 25 min 24 s.

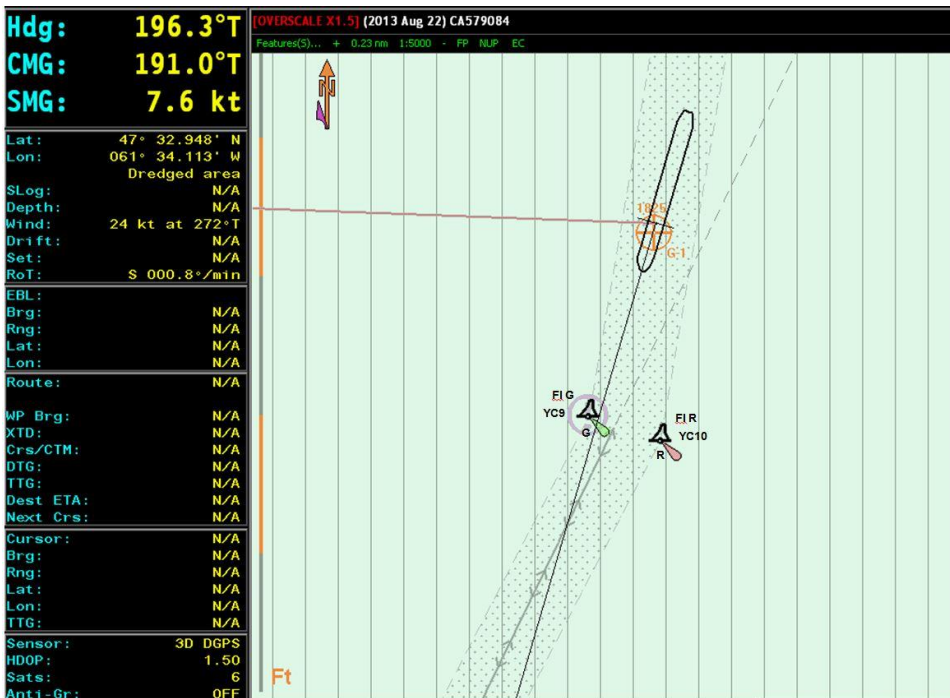
Capture d'écran du système de navigation intégré de précision par cartes électroniques montrant la position réelle du navire à 13 h 25 min 24 s
