**RAPPORT D'ENQUÊTE MARITIME
M15C0094**

**PASSAGER TOMBÉ PAR-DESSUS BORD ET PERTE DE VIE
SUBSÉQUENTE
NAVIRE À PASSAGERS *NORTHERN SPIRIT I*
TORONTO (ONTARIO)
13 JUIN 2015**

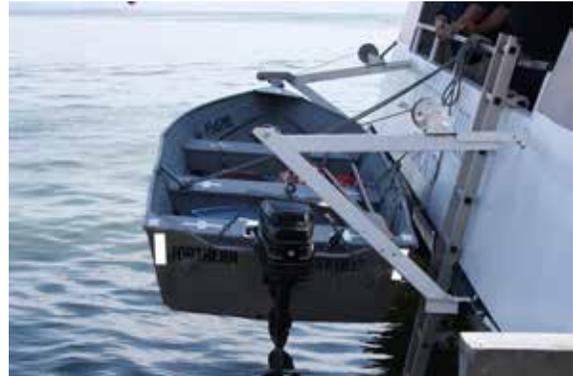
Photo 2. Emplacement de l'embarcation d'urgence à la poupe

Le *Northern Spirit I* est équipé d'une embarcation d'urgence sous bossoirs à la poupe, à la hauteur du pont principal (photo 2).
