**RAPPORT D'ENQUÊTE MARITIME
M15P0035**

NAUFRAGE ET ABANDON

**CHALAND AUTOMOTEUR *LASQUETI DAUGHTERS*
POINTE SUTIL (COLOMBIE-BRITANNIQUE)
14 MARS 2015**

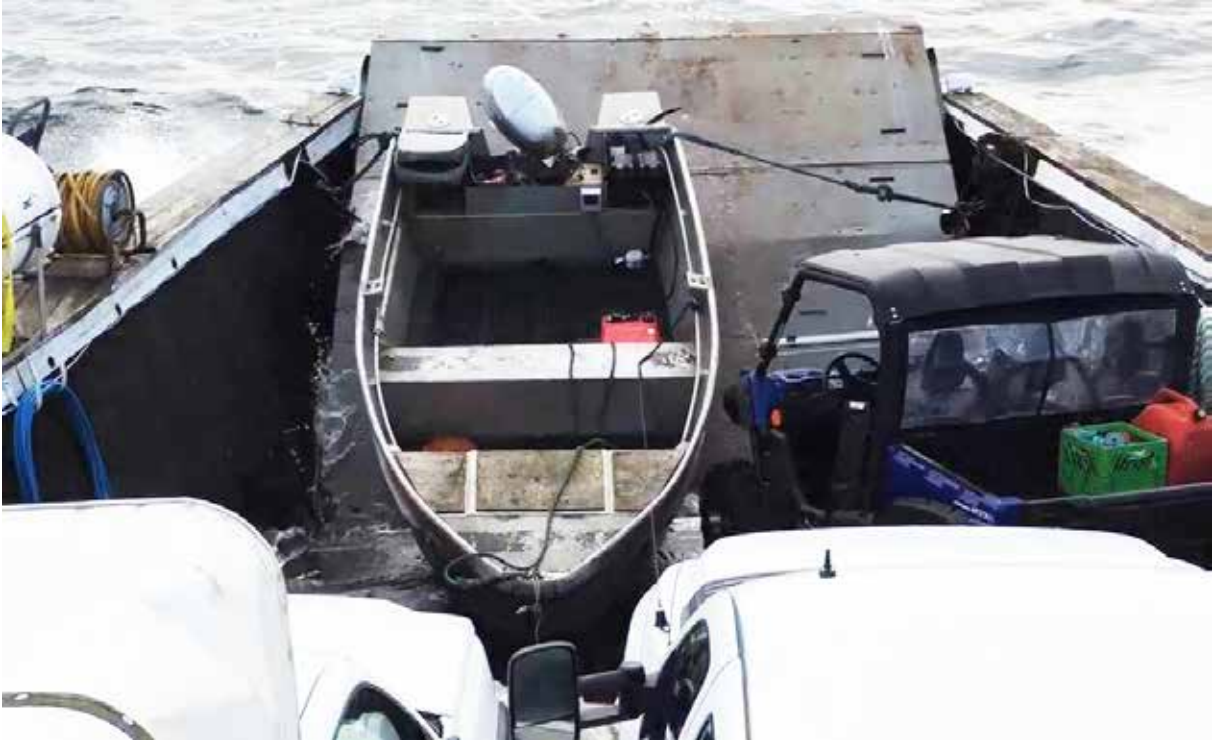
À mesure que l'intensité des vents et des vagues augmentait, l'eau a commencé à s'infiltrer à bord par les espaces entre la rampe d'étrave, les pavois et le pont principal, puis s'est accumulée près de la base de la rampe (photo 3); le navire a alors adopté une assiette négative. Le capitaine a ajusté la vitesse et le cap du navire pour réduire la quantité d'eau s'infiltrant à bord, et le RA s'est rendu sur le pont principal pour inspecter le compartiment de stockage avant et déterminer pourquoi l'assiette du navire avait changé.

Photo 3. Eau s'infiltrant à bord du *Lasqueti Daughters* par la rampe d'étrave

1. Les conditions météorologiques que le *Lasqueti Daughters* a affrontées ont causé l'infiltration d'eau sur le pont principal par les écarts entre la rampe d'étrave, les pavois et le pont principal.

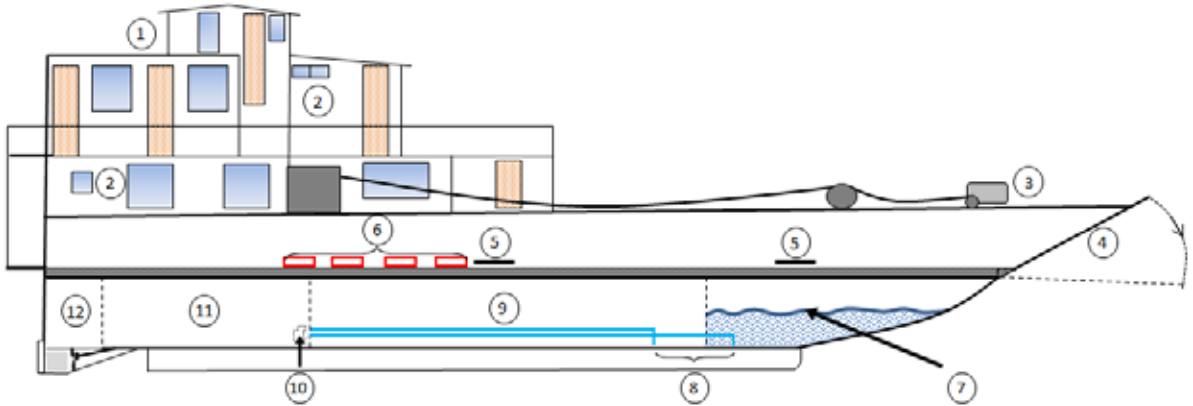
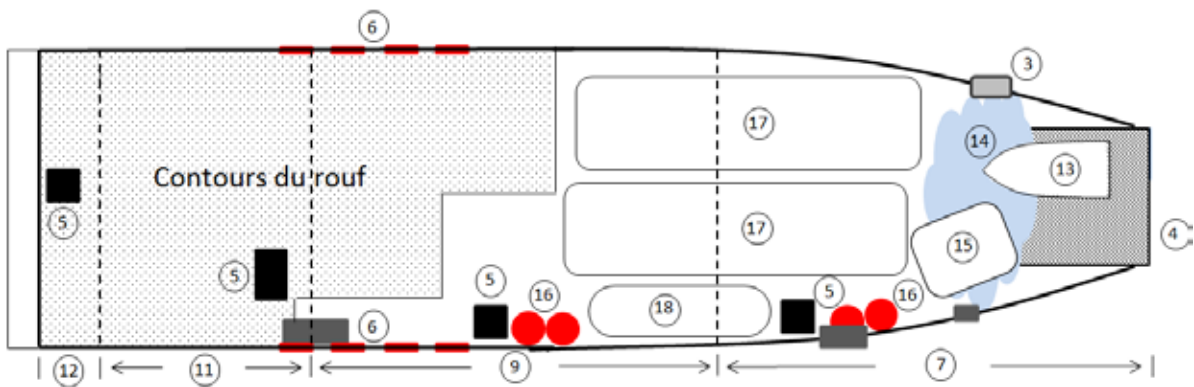
Annexe A – Aménagement général du Lasqueti Daughters

Les vannes d'aspiration de la pompe de secours des 2 compartiments de stockage ont été ouvertes pour pomper l'eau accumulée dans ces espaces. Toutefois, comme seul le compartiment de stockage avant contenait de l'eau, un bouchon d'air s'est probablement formé dans la pompe de secours, ce qui en a entraîné la défaillance. De plus, l'une des pompes portatives a cessé de fonctionner, laissant seulement les pompes de cale automatique et 1 pompe portative à la disposition de l'équipage. Lorsqu'il a constaté que les pompes n'arrivaient pas à contrer l'infiltration d'eau, le représentant autorisé (RA) a demandé aux travailleurs d'enfiler un gilet de sauvetage et d'abandonner le navire. Le RA et le capitaine sont demeurés à bord du navire pour tenter de pomper l'eau hors du navire, mais l'eau a commencé à traverser progressivement toutes les cloisons, et le navire a commencé à faire naufrage. Le capitaine et le RA sont montés à bord de la yole et ont abandonné le *Lasqueti Daughters* avant qu'il ne soit entièrement submergé. Le navire est demeuré à flot et a finalement été remorqué jusqu'à la rive où on l'a volontairement fait échouer.

4. Le capitaine et le représentant autorisé ont tenté de pomper l'eau hors des compartiments de stockage à l'aide des pompes disponibles à bord. Toutefois, la pompe de secours n'a pas fonctionné, probablement en raison d'un bouchon d'air, et les autres pompes n'ont pas suffi à contrer l'infiltration d'eau.
