RAPPORT D'ENQUÊTE MARITIME M16P0062

Échouement de chalands

Remorqueur *H.M. Scout* remorquant les chalands
HM Blue Horizon et *HM Tacoma*
Victoria (Colombie-Britannique)
2 mars 2016

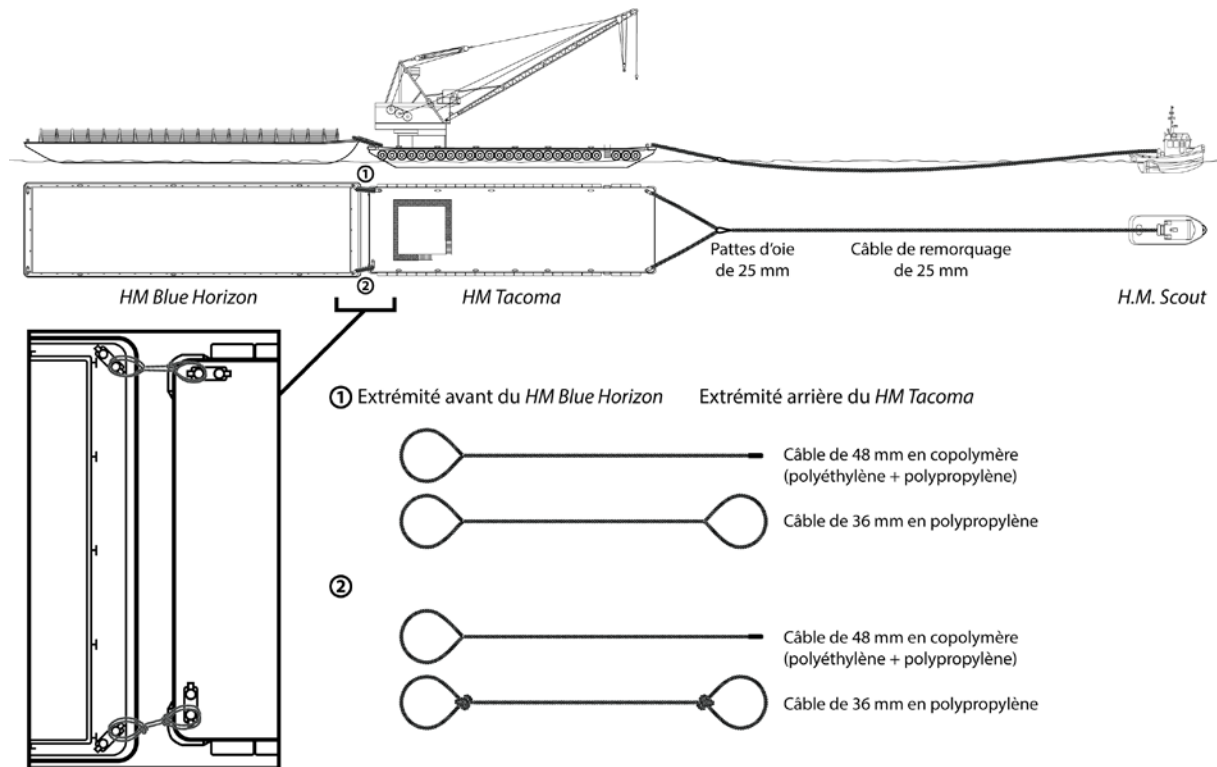
Figure 4. Configuration de remorquage

Le *H.M. Scout* a quitté Victoria avec, en configuration de remorquage en tandem, les chalands *HM Tacoma* et *HM Blue Horizon*. Les 2 chalands étaient reliés par des câbles synthétiques courts et dégradés, de différents diamètres, longueurs et matériaux. Les câbles ont été amarrés à des bittes qui n'étaient pas correctement alignées pour le remorquage et qui n'étaient pas à équidistance de la coque du *HM Tacoma*. Le câble de remorquage entre le remorqueur et le premier chaland était aussi trop court et ne permettait pas un effet de caténaire pour amortir les mouvements dynamiques entre le remorqueur et le chaland.

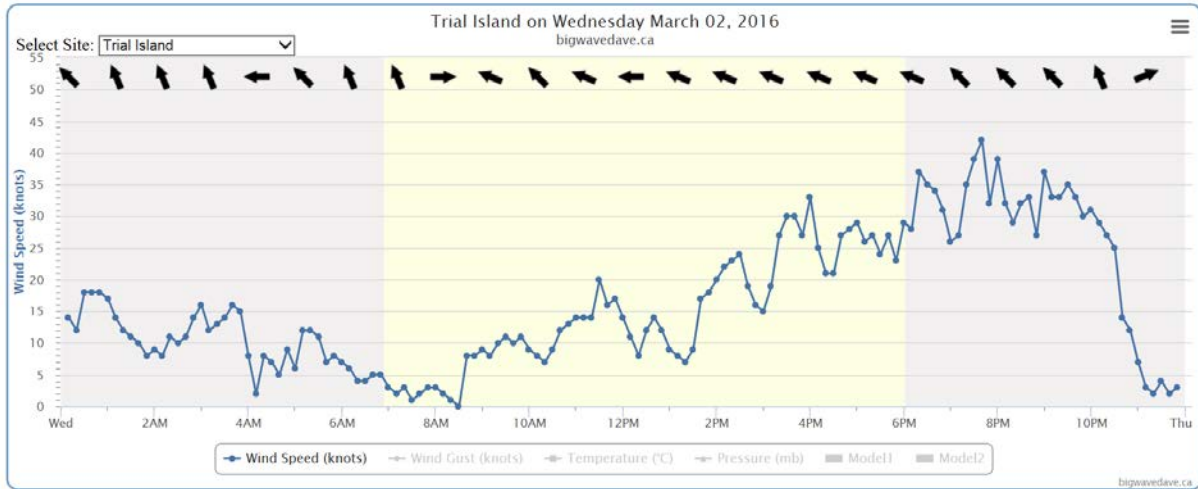
Annexe A – Vitesses des vents enregistrées le 2 mars 2016

À 19 h 30, la station météo du phare de l'île Trial, située à 1,8 mille marin à l'est-sud-est de la pointe Clover, enregistrait une vitesse maximale de vent de 48 nœuds et des vents soutenus de 40 nœuds.

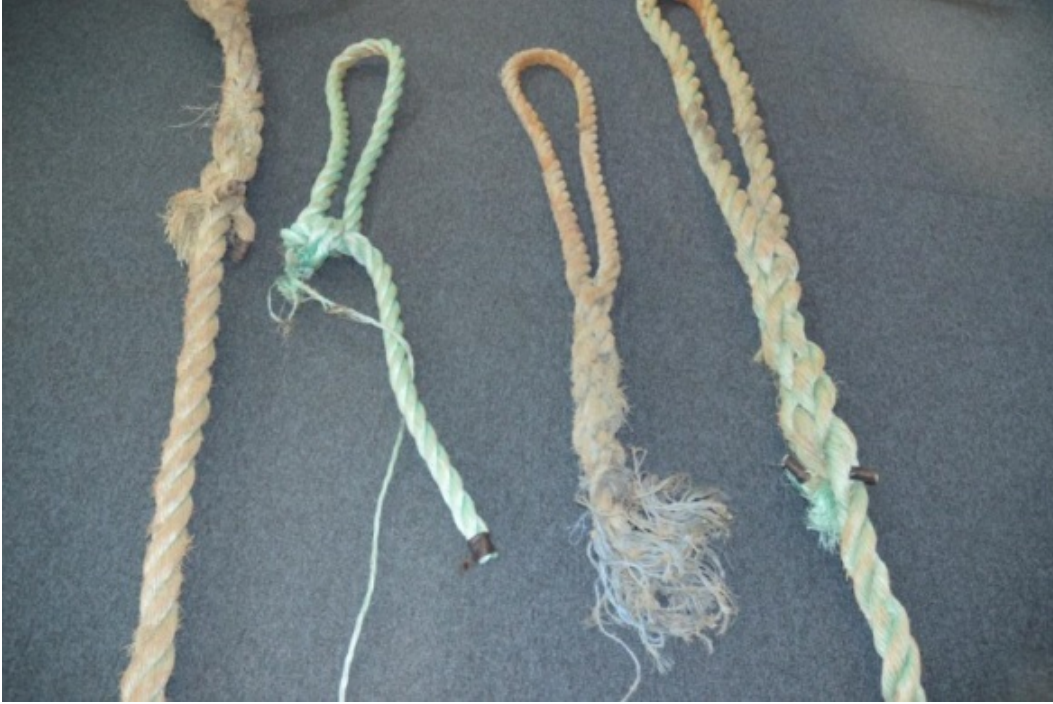
Après l'événement, on a récupéré les câbles en copolymère de 48 mm du *HM Blue Horizon*. Ils ont été envoyés à un laboratoire privé qui a testé leur résistance résiduelle³³. Un des câbles s'est rompu à 16,9 tonnes, et l'autre, à 12,9 tonnes. Un câble neuf en copolymère de 48 mm a une résistance à la rupture de 35,3 tonnes.

Morceaux de câbles de 48 mm en copolymère et de 36 mm en polypropylène utilisés pour les essais

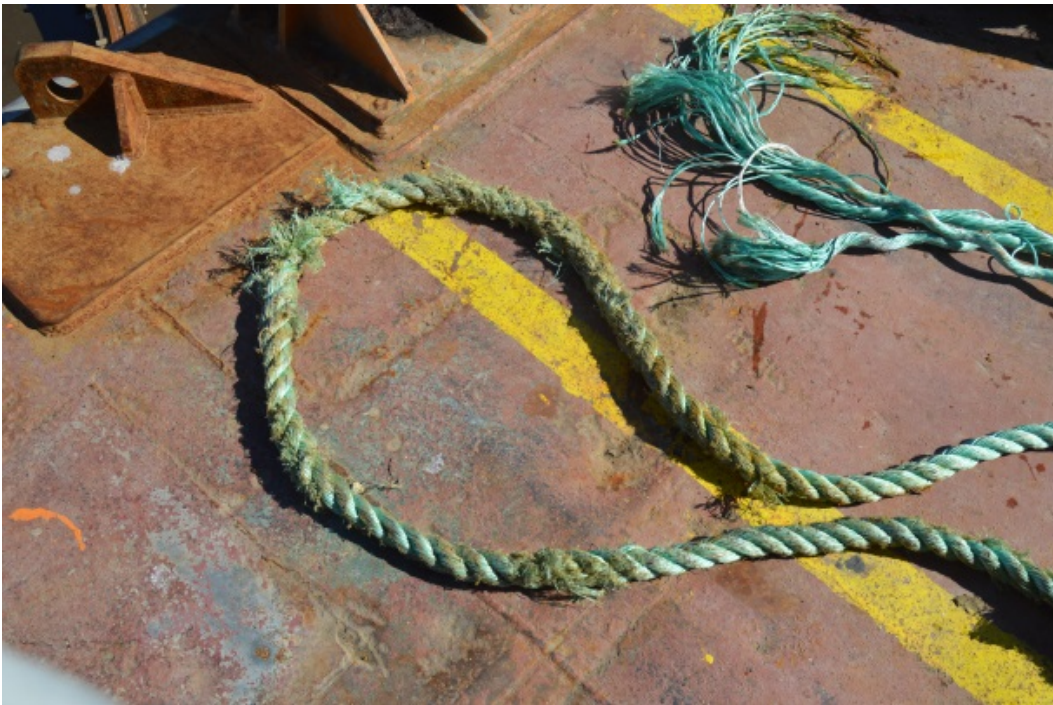
Câble de 48 mm en copolymère trouvé sur le *HM Tacoma*

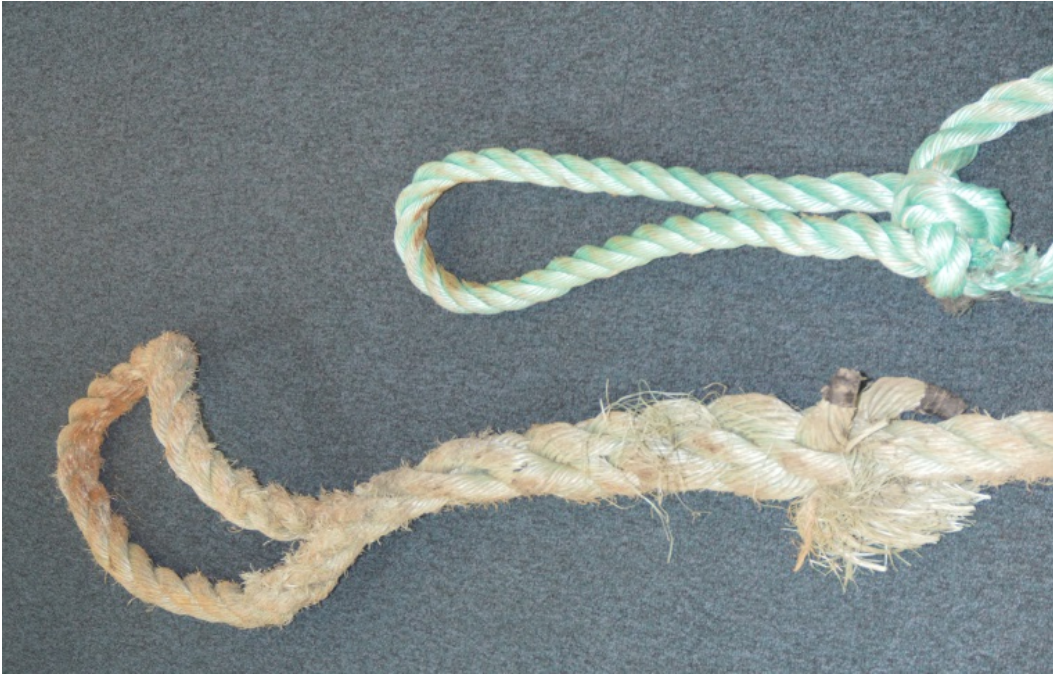
Épissure à œillet déformée d'un câble de 48 mm et nœud dans un câble de 36 mm

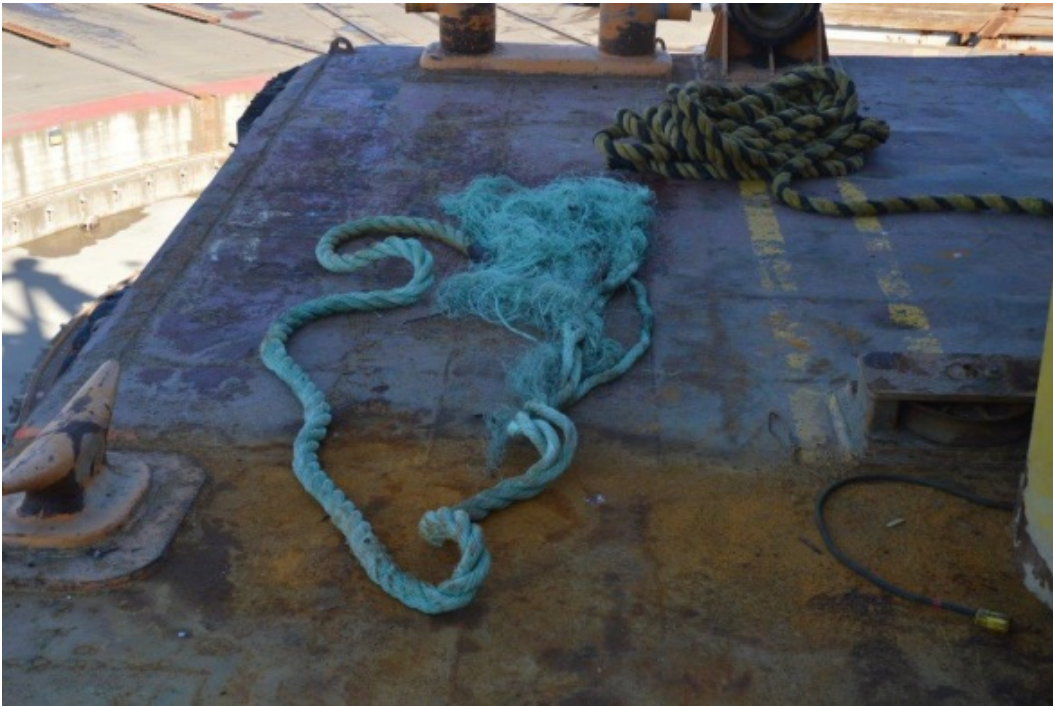
Câble rompu de 48 mm, en copolymère, dont l'extrémité est effilochée, trouvé sur le *HM Tacoma*
