RAPPORT D'ENQUÊTE SUR LA SÉCURITÉ DU TRANSPORT MARITIME M17C0179

CONTACT AVEC LE FOND ET ENVAHISSEMENT PAR LES EAUX

Navire à passagers *Island Queen III*
Kingston (Ontario)
8 août 2017

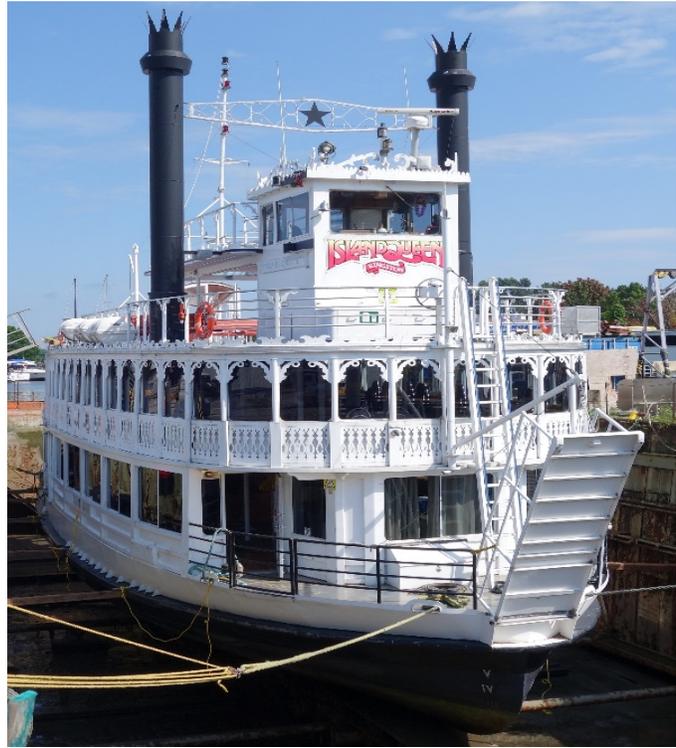
Figure 1. Le navire *Island Queen III* (Source : BST)

L'*Island Queen III* (figure 1) est un navire à passagers à trois ponts muni d'une roue à aubes décorative montée à la poupe et d'une passerelle d'embarquement fonctionnelle à la proue. L'aménagement général du navire est illustré à l'annexe A.

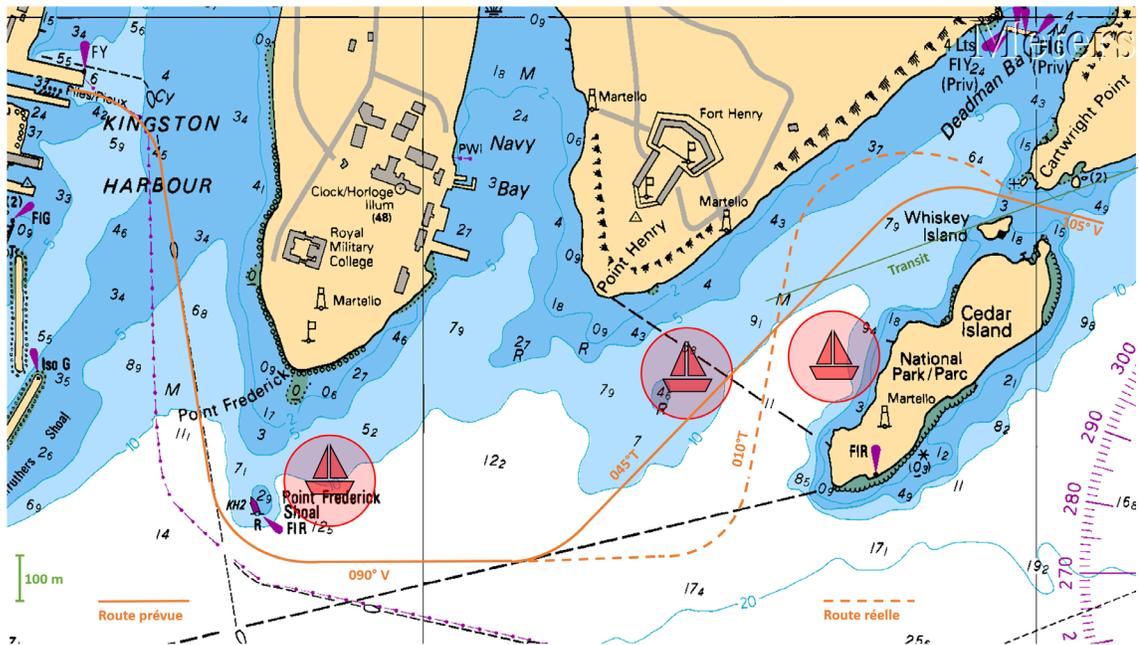
Vers 12 h 40, lorsque le navire approchait du haut-fond Point Frederick (figure 2), l’officier de pont est entré dans la timonerie. Le capitaine et lui ont tous les deux observé un groupe de dériveurs d’une école de voile (indiqués par des bateaux rouges à la figure 2) à bâbord du navire et à l’écart de la route prévue.

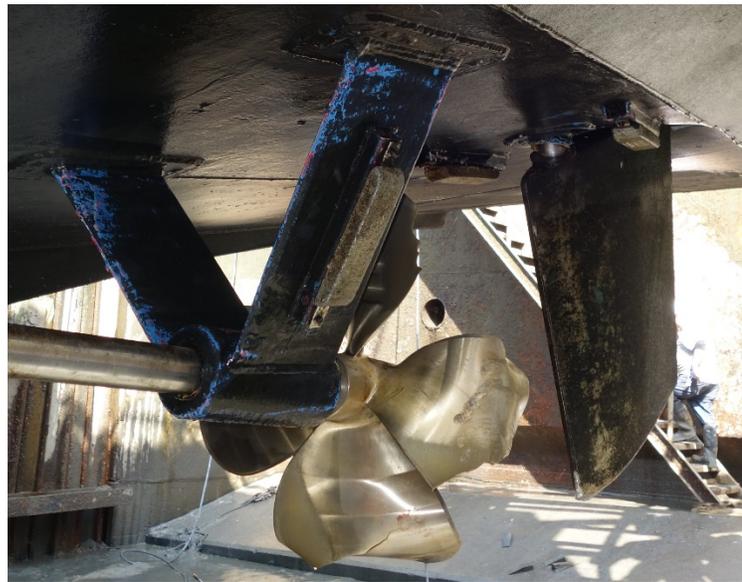
Figure 3. Dommages à l'hélice et au gouvernail de bâbord (Source : BST)

Le contact avec le fond a déformé la quille du navire du milieu jusqu'à la poupe, et a ouvert la coque près du milieu du navire. L'hélice de bâbord a été endommagée (figure 3), tout comme son arbre porte-hélice et le support d'arbre. Le gouvernail de bâbord a été repoussé vers l'arrière, de manière à tordre la mèche de gouvernail de bâbord et à déformer la coque autour de celle-ci. Le dessus du gouvernail de bâbord a également perforé la coque à

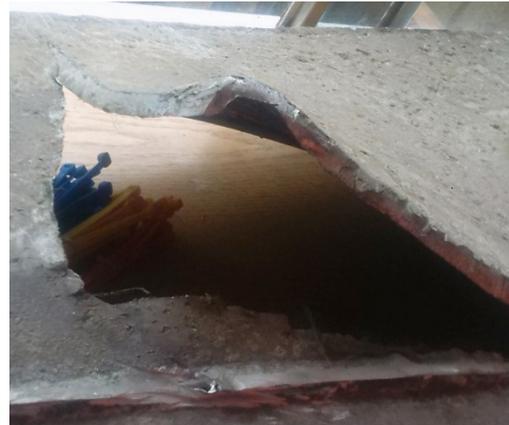
Figure 4. Section du bordé extérieur perforée par le gouvernail (Source : BST)

la hauteur du compartiment de l'appareil à gouverner, ouvrant une brèche en forme de « L » mesurant environ 20 cm sur 40 cm et enfonçant d'environ 15 cm vers le haut le bordé extérieur (figure 4). Des raidisseurs de coque voisins ainsi que la cloison qui sépare le compartiment de l'appareil à gouverner et le compartiment de rangement arrière ont aussi été endommagés.
