RAPPORT D'ENQUÊTE SUR LA SÉCURITÉ DU TRANSPORT MARITIME M17P0244

CONTACT AVEC LE FOND

Remorqueur Ocean Monarch
Chenal Princess Royal (Colombie-Britannique)
9 juillet 2017

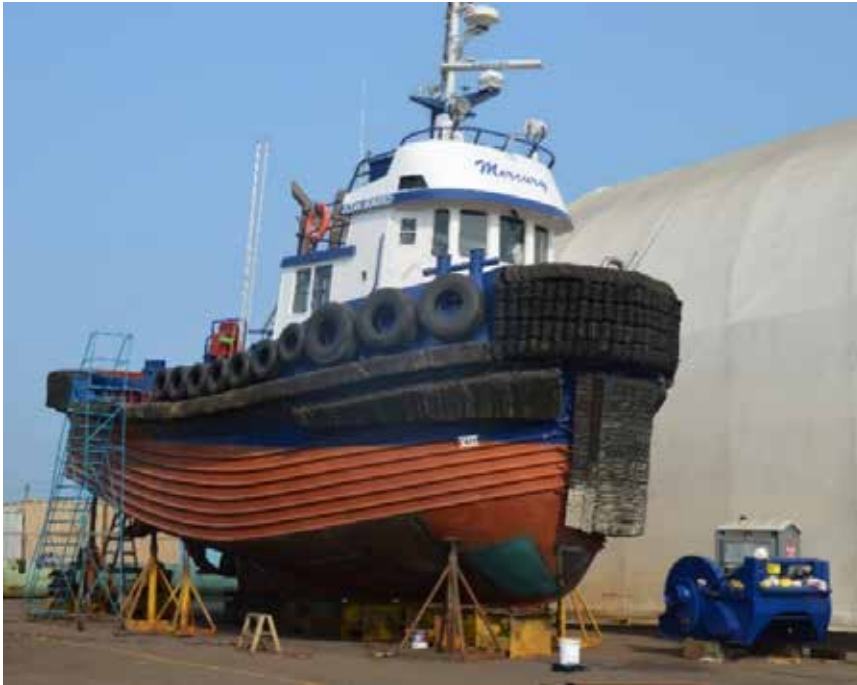
Figure 1. L'Ocean Monarch au chantier naval après l'événement

Le 11 août, des enquêteurs du Bureau de la sécurité des transports du Canada (BST) ont été dépêchés au chantier naval⁸. L'enquête a permis de déterminer que l'étrave et le côté tribord de la coque en acier du remorqueur présentaient de nombreuses éraflures, ruptures, déformations et renforcements sous la ligne de flottaison. L'hélice et la tuyère rotative de tribord étaient lourdement endommagées et devaient être remplacées. La cloison à carburant avant de tribord avait une fissure interne.
