# Rapport d'enquête sur la sécurité du transport maritime M18P0144

## chute accidentelle d'un canot de secours

*Spirit of Vancouver Island*, canot de secours n° 3  
Baie Swartz, île de Vancouver (Colombie-Britannique)  
19 juin 2018

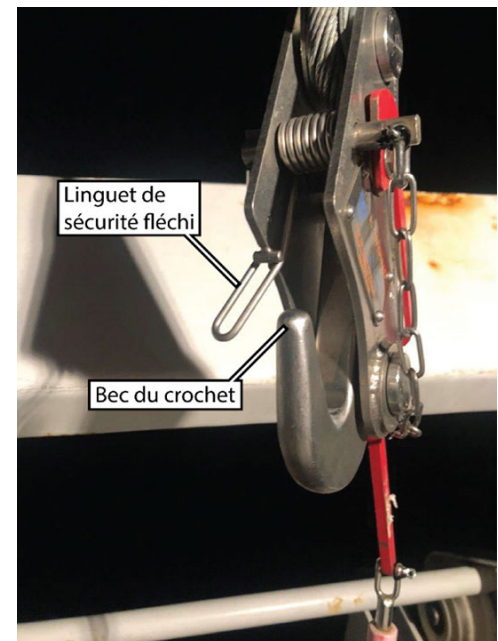
Après l'événement, le premier mécanicien, le matelot de pont et le technicien ont inspecté le crochet. Ils ont constaté que son linguet de sécurité à ressort était fléchi de côté, ce qui laissait un jeu entre le linguet et le bec du crochet (figure 3). On n'a pas pu déterminer quand ni comment cette déformation s'est produite.

Figure 3. Linguet de sécurité fléchi après l'événement

L'entreprise d'entretien a indiqué à tous ses techniciens de s'assurer que le canot de secours est détaché du garant du bossoir avant d'effectuer les travaux d'entretien ou de réparation.

Après cet événement, la compagnie a mené une évaluation des risques au terme de laquelle elle a annulé l'interdiction de se trouver à bord des canots de secours durant les situations non urgentes.

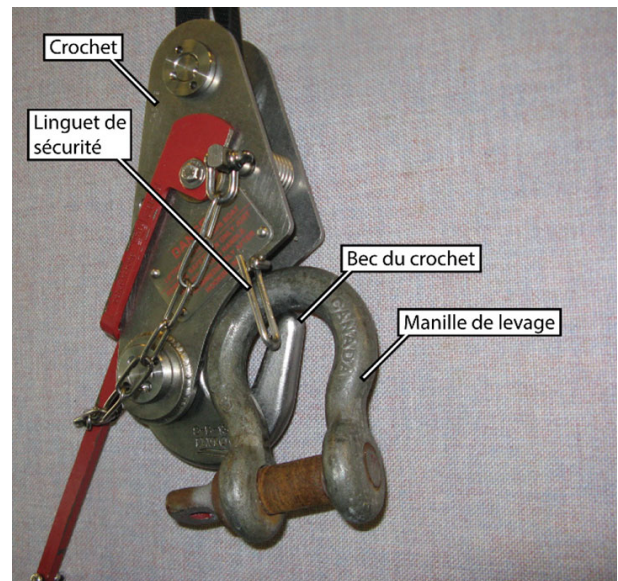
L'enquête a permis de déterminer que la conception du crochet est telle que la manille de levage peut reposer sur le bec du crochet (figure 4). Pendant que le canot inoccupé flottait sur l'eau avec le garant relâché, il se peut que la manille de levage se soit retrouvée sur le bec du crochet, de sorte qu'elle aurait pu glisser dans l'espace laissé par le linguet de sécurité déformé et ainsi se décrocher.

Dans l'événement à l'étude, on a abaissé le canot de secours, qui est demeuré dans l'eau pendant environ 50 minutes avec le garant relâché et le crochet et la manille de levage reposant dans le canot. Pendant ce temps, le canot inoccupé était ballotté par les flots, ce qui aurait pu causer un repositionnement de la manille de levage sur le bec du crochet. Il faisait noir lorsque le matelot de pont a hissé le canot de secours et, à partir de sa position sur le pont 6, il ne pouvait voir la position de la manille de levage sur le crochet.

Figure 4. Manille reposant sur le bec du crochet
