# RAPPORT D'ENQUÊTE SUR LA SÉCURITÉ DU TRANSPORT MARITIME M19C0054

## HEURT D'UN DUC-D'ALBE

Traversier roulier *Apollo*

16 mars 2019

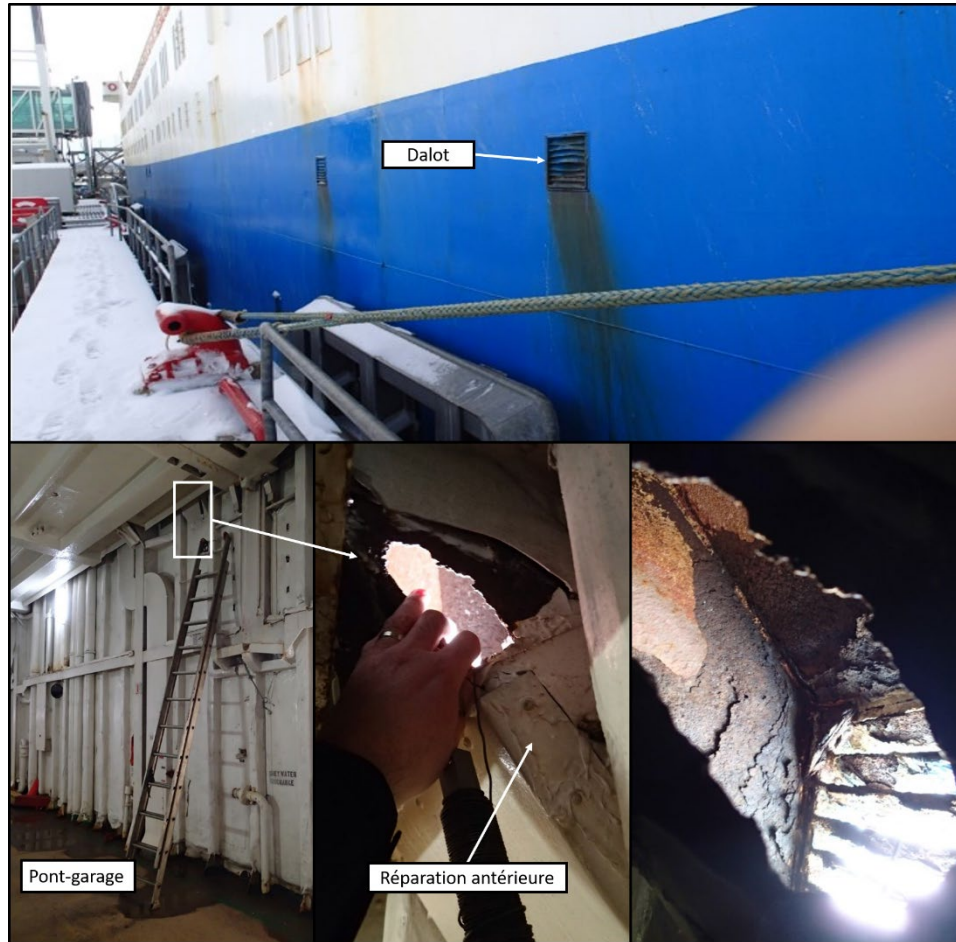
- Au niveau du pont-garage, un dalot était perforé par la corrosion, créant une brèche de 15 cm de large qui exposait le pont aux intempéries. Le dalot touché se trouvait à environ 4 m sous le point d'envahissement du navire (figure 6).

Figure 6. Dalot percé par la rouille jusqu'au pont-garage (Source : BST)

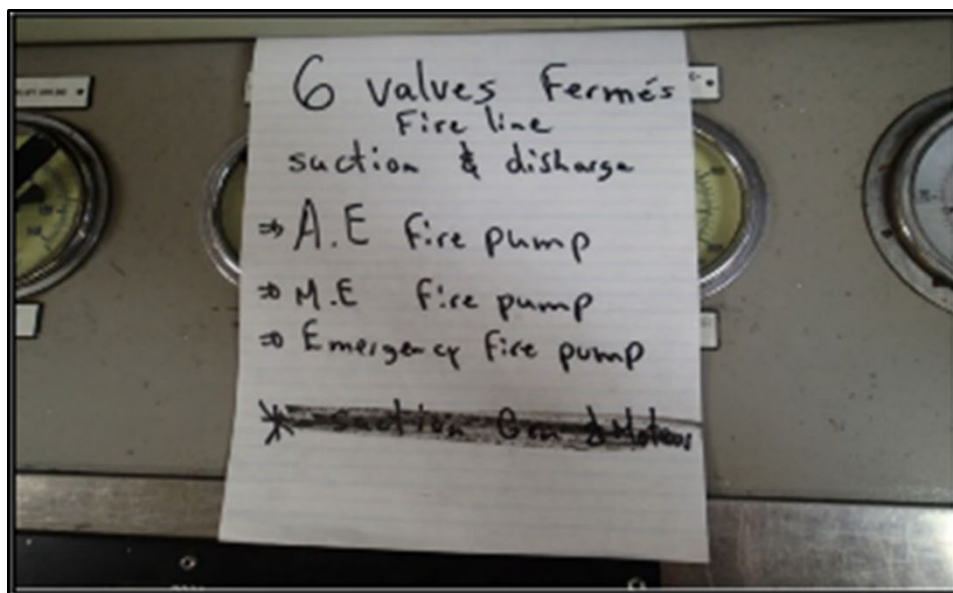
- Les vannes d'aspiration et de refoulement des pompes d'incendie principales et d'urgence étaient maintenues fermées pour éviter l'infiltration d'eau de mer dans différents compartiments par le collecteur d'incendie, lequel était perforé par la corrosion à divers endroits dans le navire. Un avis indiquant que les 6 vannes devaient être maintenues fermées était affiché dans la salle de commande des machines (figure 7). Les pompes d'incendie principales pouvaient être démarrées à distance à partir du pont-garage, mais l'activation et l'exploitation des pompes par télécommande nécessitaient que les vannes soient ouvertes.

Figure 7. Photographie de l'avis affiché dans la salle de commande des machines, sur lequel « A.E » renvoie à la salle des machines auxiliaires et « M.E », à la salle des machines principales (Source : BST)

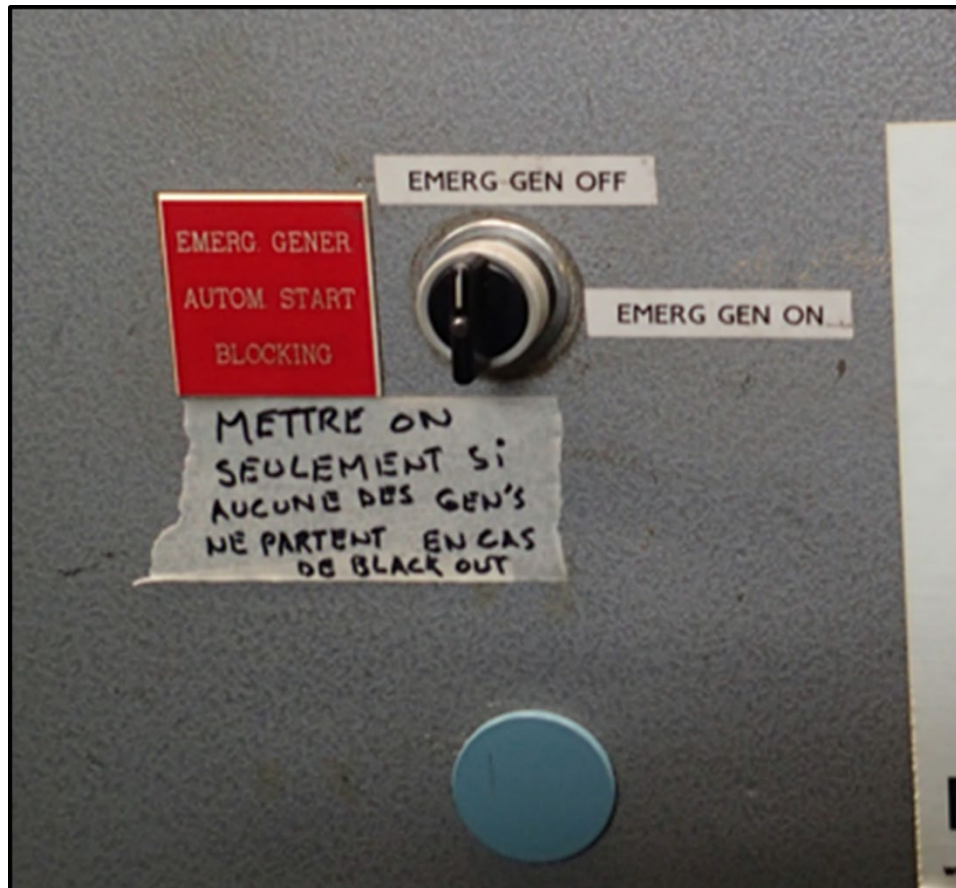
Figure 8. Interrupteur du groupe électrogène de secours (Source : BST)

- L'interrupteur de démarrage automatique du groupe électrogène de secours était maintenu à la position « OFF » (désactivé) et une note écrite à la main sur du ruban-cache, à côté de l'interrupteur, présentait la mention suivante : « METTRE ON SEULEMENT SI AUCUNE DES GEN'S NE PARTENT EN CAS DE BLACK OUT » (activer seulement si aucun des groupes électrogènes ne démarre en cas de panne) (figure 8).

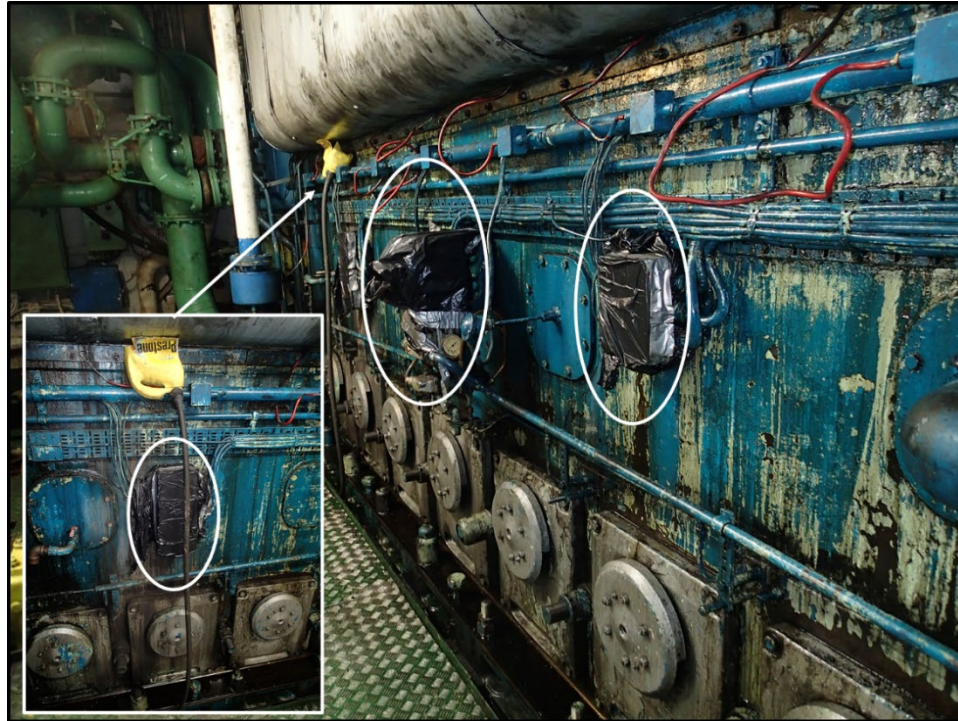
Figure 9. Moteur principal tribord (Source : BST)

- Le moteur principal tribord était strié par des résidus huileux et un certain nombre de composants électriques étaient recouverts de sacs en plastique destinés à les protéger contre des fuites d'huile et d'eau. Sur l'un des côtés du moteur, on avait fixé un récipient de plastique doté d'un tuyau afin de rediriger les fuites d'huile vers les fonds (figure 9).

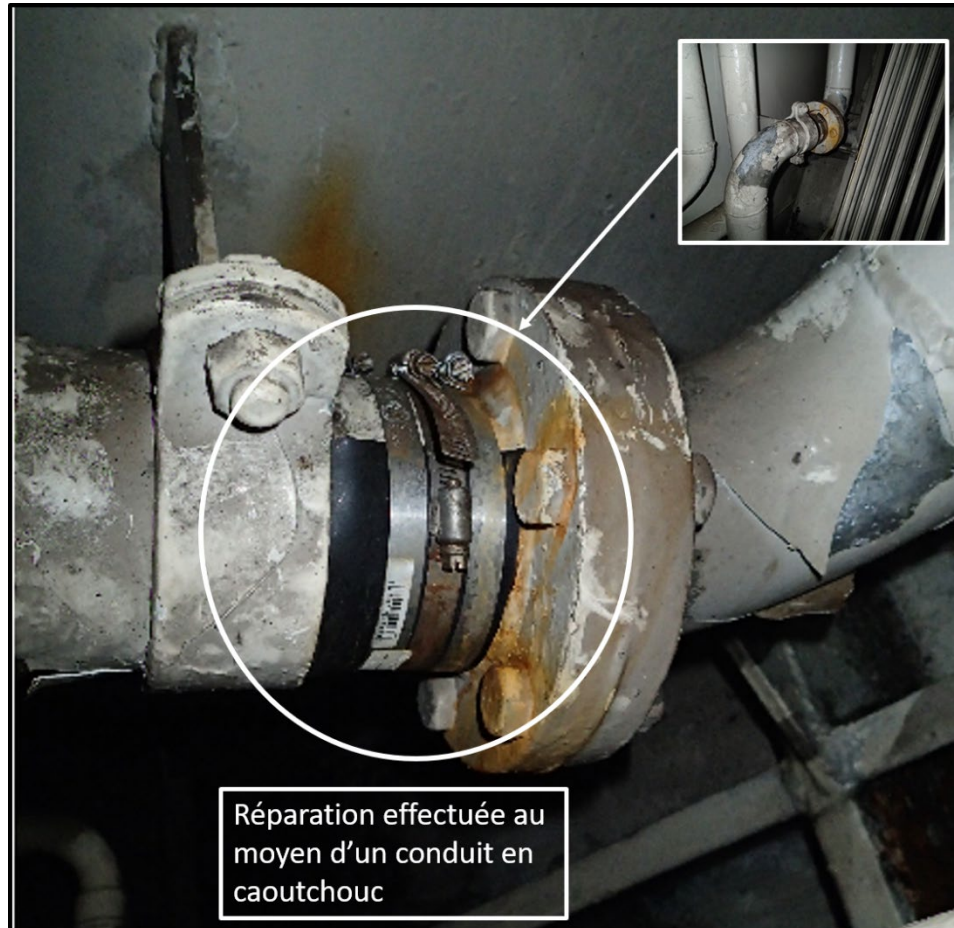
- Dans la salle des machines et les compartiments étanches adjacents, des conduites d'eau de mer sous pression avaient été réparées au moyen de conduits en caoutchouc (figure 10).

Figure 10. Conduite d'eau de mer réparée au moyen d'un conduit en caoutchouc  
(Source : BST)

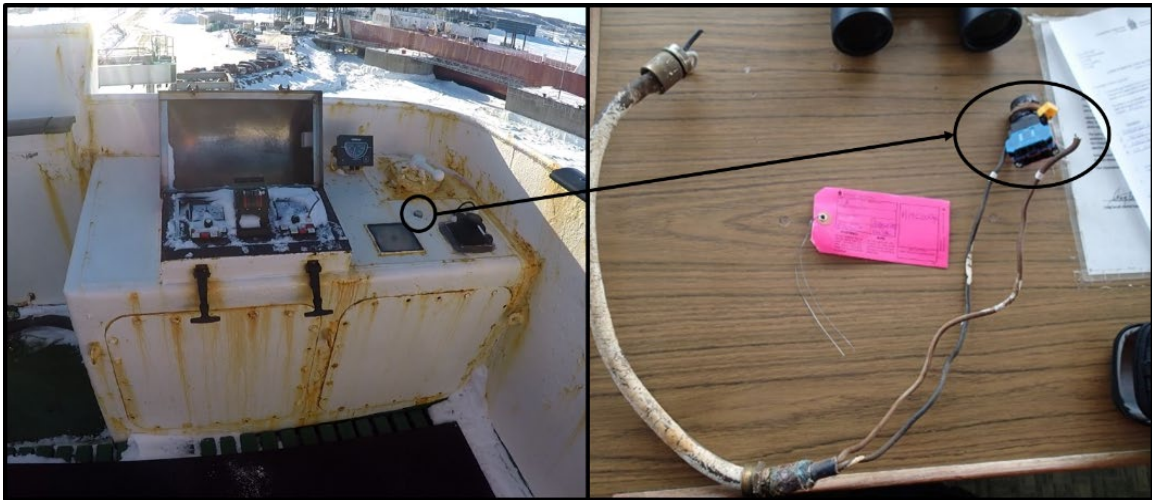
Figure 14. Bouton de la console d'aileron de passerelle tribord, à gauche, et ensemble du bouton et fil électrique cassé, à droite (Source : BST)

L'examen a révélé qu'un des 2 fils électriques connectés au module du bouton du propulseur d'étrave était cassé et ne permettait pas d'activer ce dernier sur la console d'aileron de passerelle tribord. L'examen a également montré qu'à son extrémité séparée, le fil électrique cassé était partiellement recouvert de vert-de-gris, qu'il y était entaillé à 6 endroits et que du matériel manquait, ce qui découlait probablement de l'utilisation d'un outil à dénuder. Les entailles en réduisaient le diamètre extérieur et la résistance

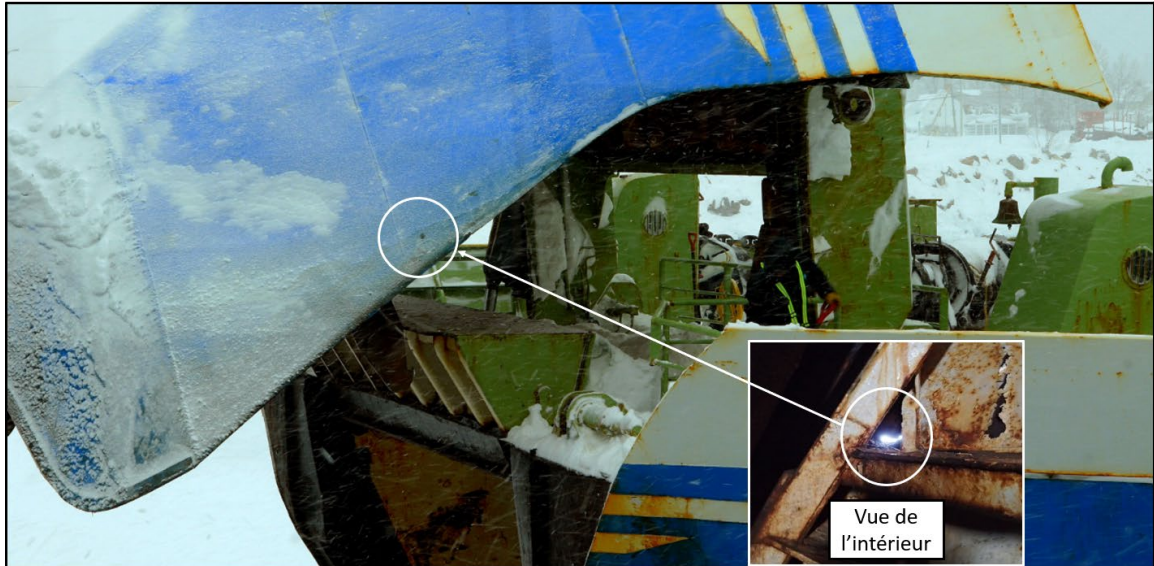
Figure G1. Brèche percée par la rouille à travers la visière d’étrave (Source : BST)

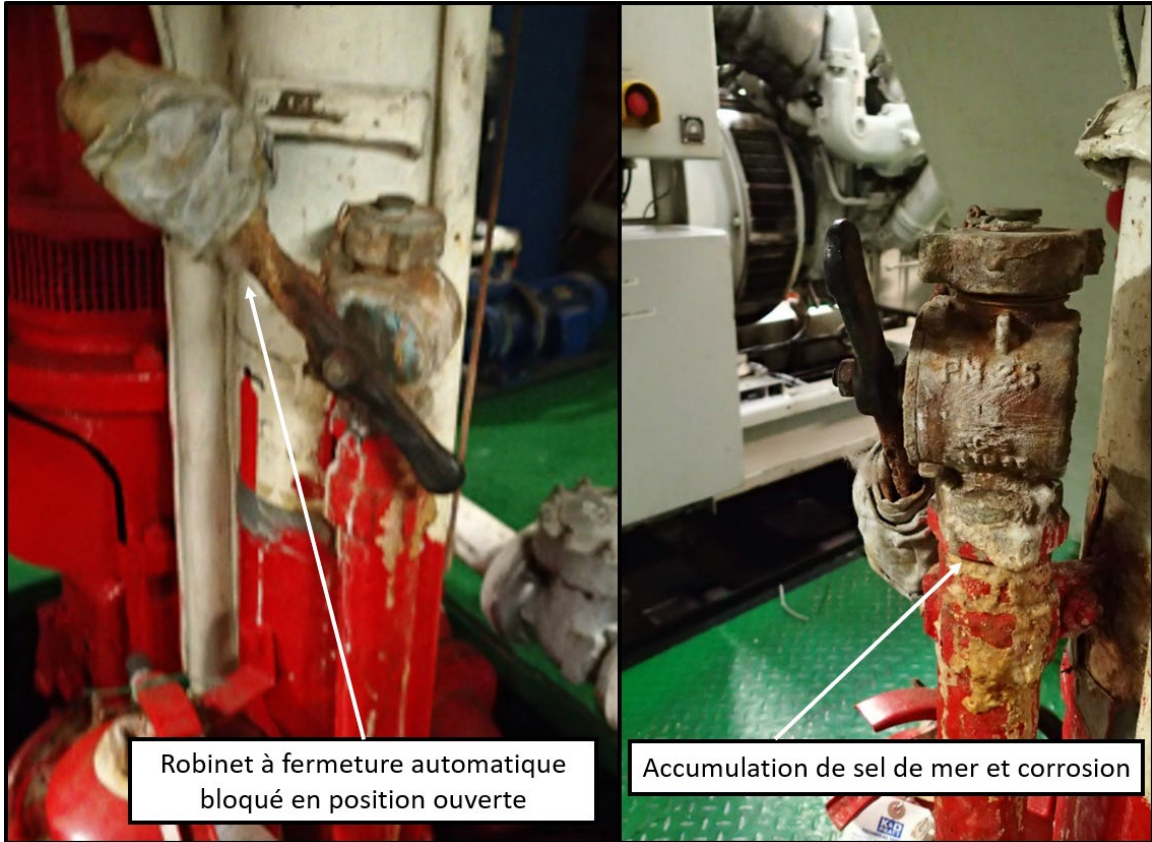
- Les robinets à fermeture automatique de 2 des tuyaux de sonde des réservoirs à double fond étaient bloqués en position ouverte par de la rouille et des résidus de sel (figure G2).

Figure G2. Robinet à fermeture automatique de réservoir à double fond bloqué en position ouverte  
(Source : BST)

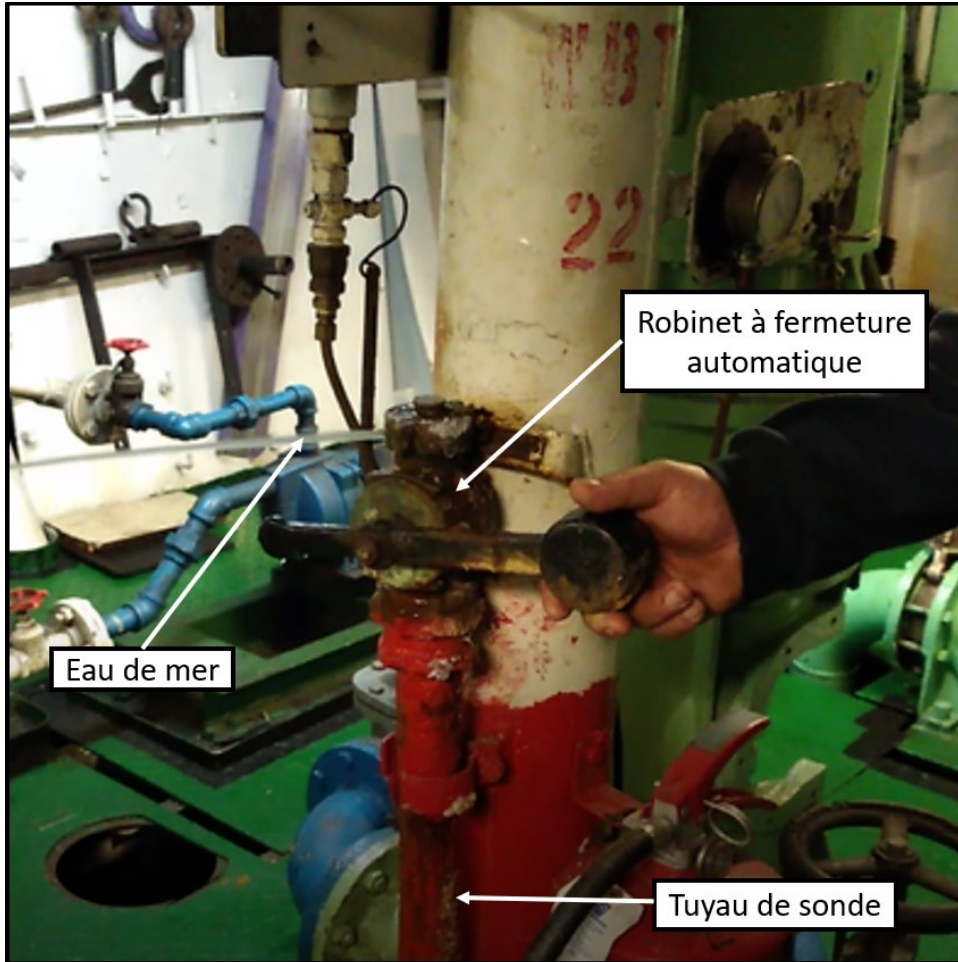
- L'une des citernes de ballast à double fond (n° 22) était sous pression et de l'eau en était continuellement projetée dans la salle des machines lorsque le tuyau de sonde était ouvert (figure G3).

Figure G3. Eau de mer projetée depuis un tuyau de sonde ouvert (Source : BST)

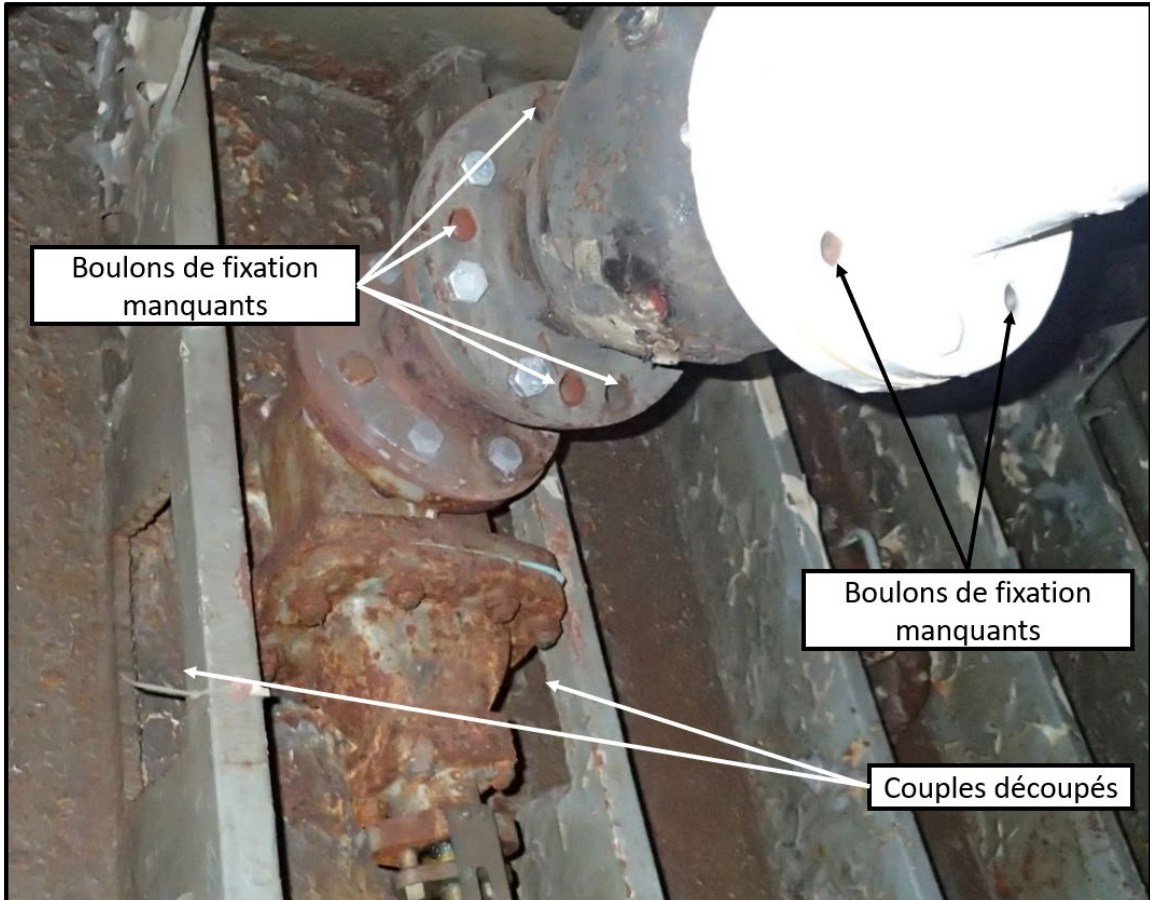
- Au moins 3 des couples de coque avaient été modifiés par découpage (figure G4).
- Il manquait certains des boulons de fixation des vannes de coque au sein de celles servant à évacuer l'eau de mer par-dessus bord (figure G4).

Figure G4. Modifications de couples par découpage et boulons manquants au sein de vannes de coque (Source : BST)

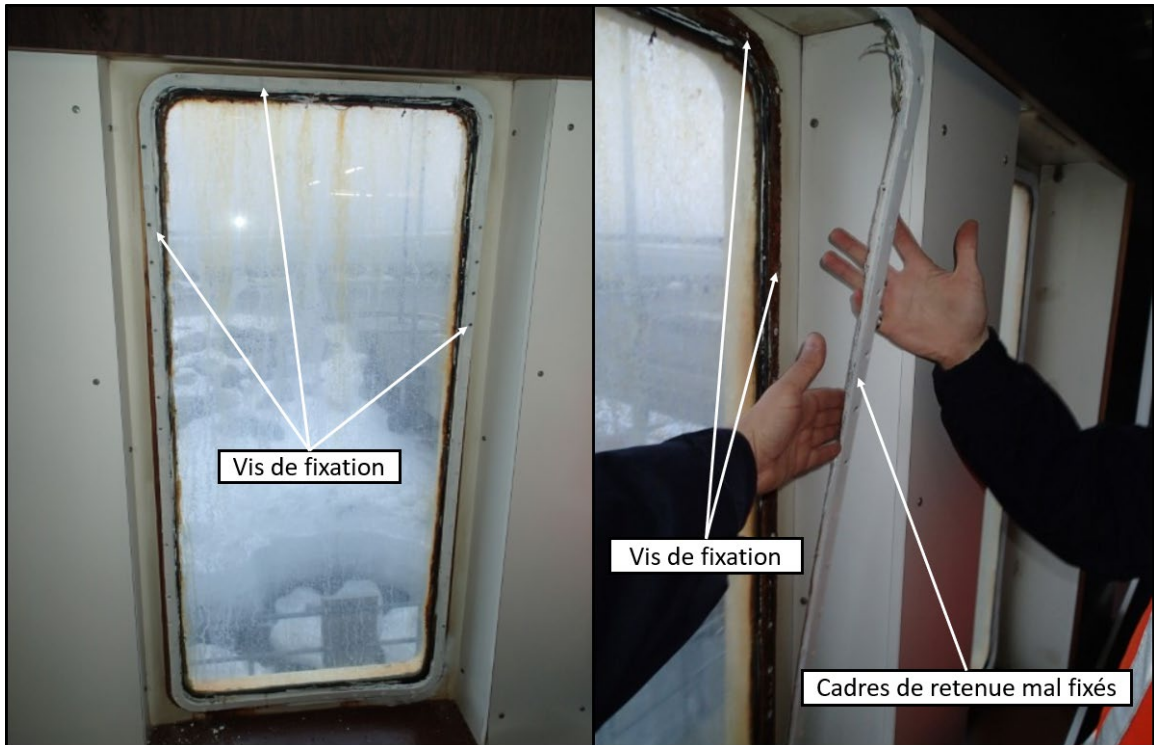
- Les cadres d'aluminium servant à fixer les fenêtres de verre trempé situées sous le point d'invasion du navire étaient corrodés autour des trous de vis et, par endroits, ils n'étaient plus rattachés à la structure qui les entourait (figure G5).
- Les fenêtres de verre trempé n'étaient plus étanches à l'eau et des résidus de sel s'étaient accumulés à l'intérieur d'un certain nombre de fenêtres et de cadres de fenêtre, là où des fuites étaient survenues (figure G5).

Figure G5. Cadres de fenêtre d'aluminium corrodés (Source : BST)

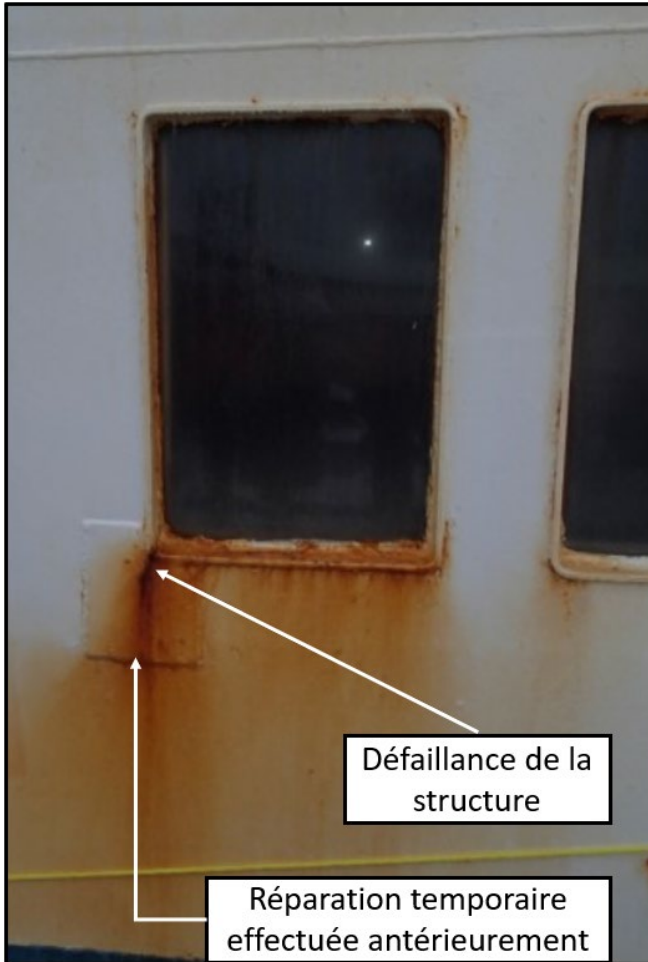
- La superstructure du navire était fissurée sur environ 10 cm, à partir du coin inférieur de l'une des fenêtres (figure G6). À un certain moment, une plaque avait été soudée sur la fissure, réparation temporaire qui ne s'avérait toutefois plus efficace.

Figure G6. Fissure dans la superstructure dont la réparation a échoué (Source : BST)

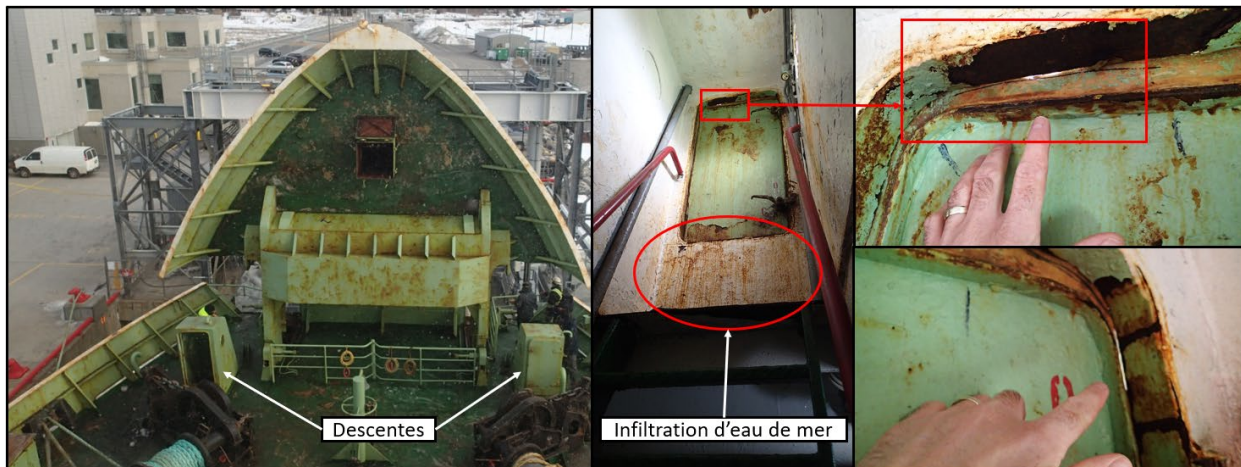
- Les cadres de porte et les portes des descentes du pont avant n'étaient plus étanches à l'eau en raison de la rouille et de la détérioration de joints d'étanchéité (figure G7).

Figure G7. Descentes, à gauche, et portes et cadres de porte rouillés dans les descentes, à droite (Source : BST)

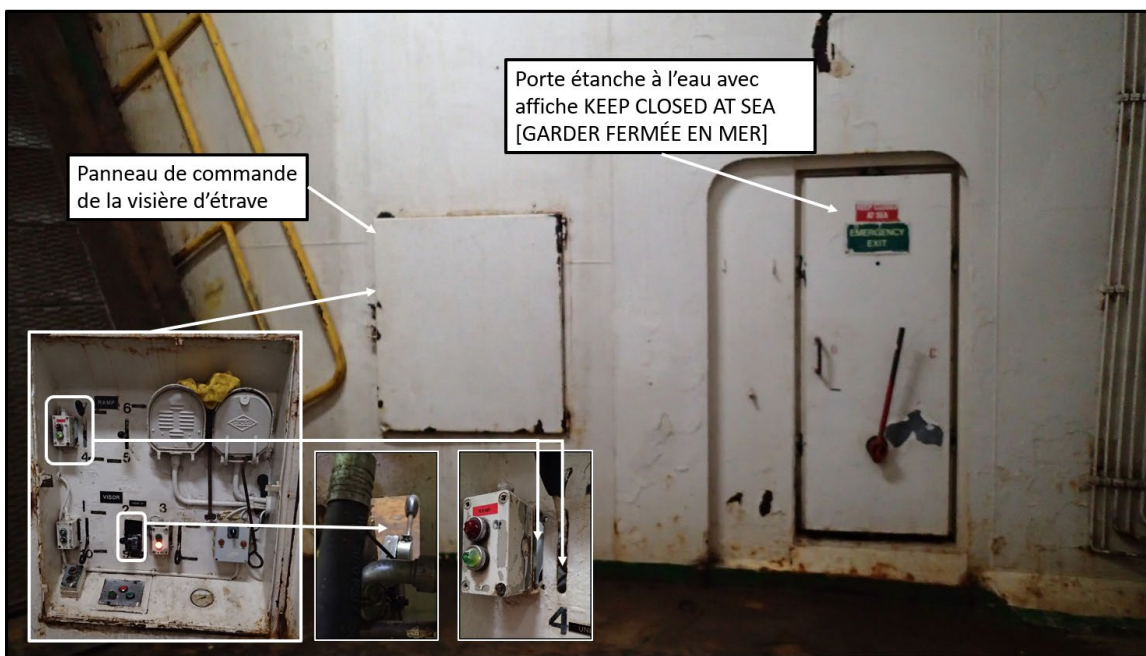
- De nombreux découpages avaient été effectués à travers une cloison longitudinale devant être étanche à l'eau afin de permettre l'installation d'équipement dans le panneau de commande de la visière d'étrave (figure G8).

Figure G8. Découpages dans une cloison longitudinale étanche à l'eau (Source : BST)

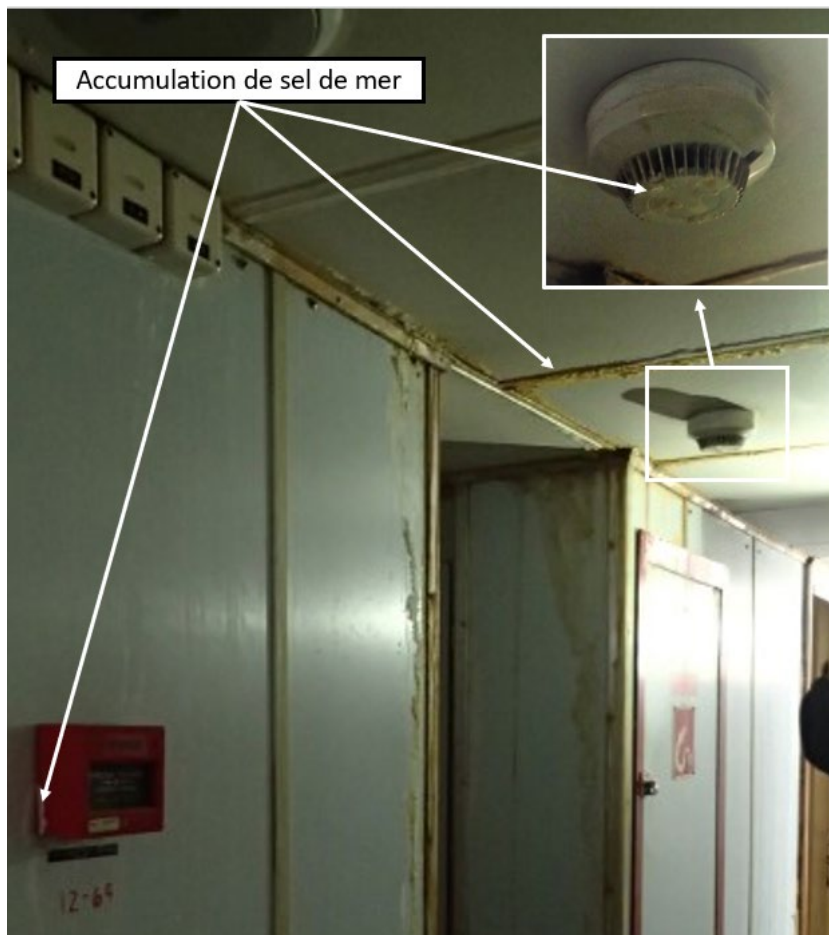
Figure G9. Détecteur endommagé (Source : BST)

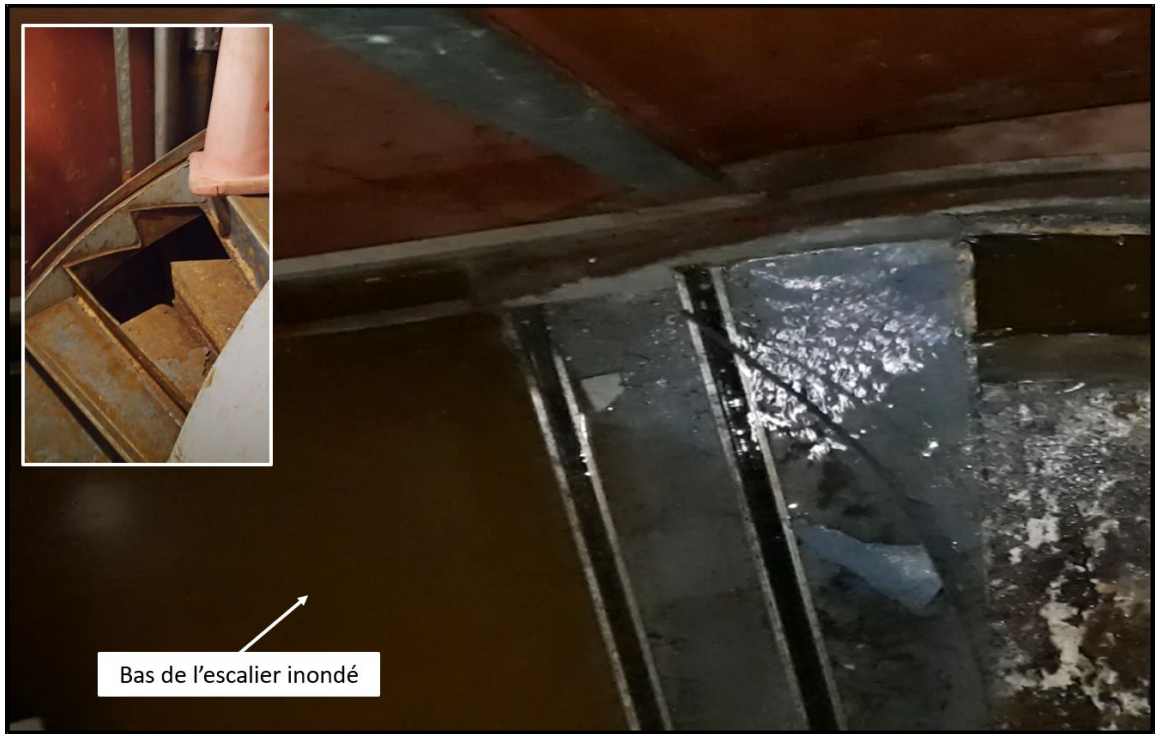
Figure G11. Eau fuyant dans l'escalier du pont 2 avec une image en médaillon montrant un trou dans le même escalier (Source : BST)

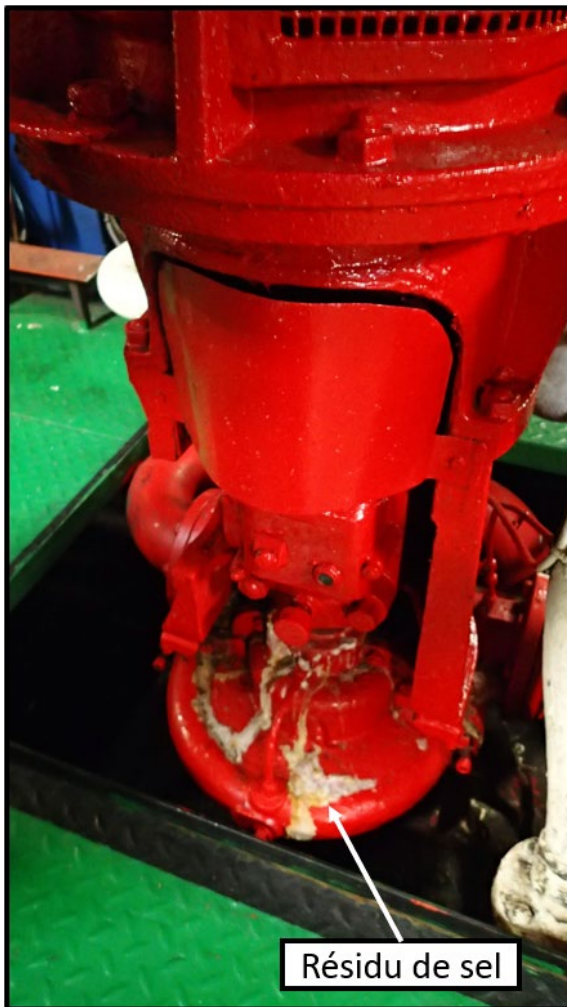
Figure G12. Résidus de sel issus d'un fouloir fuyant sur la pompe d'incendie d'urgence (Source : BST)

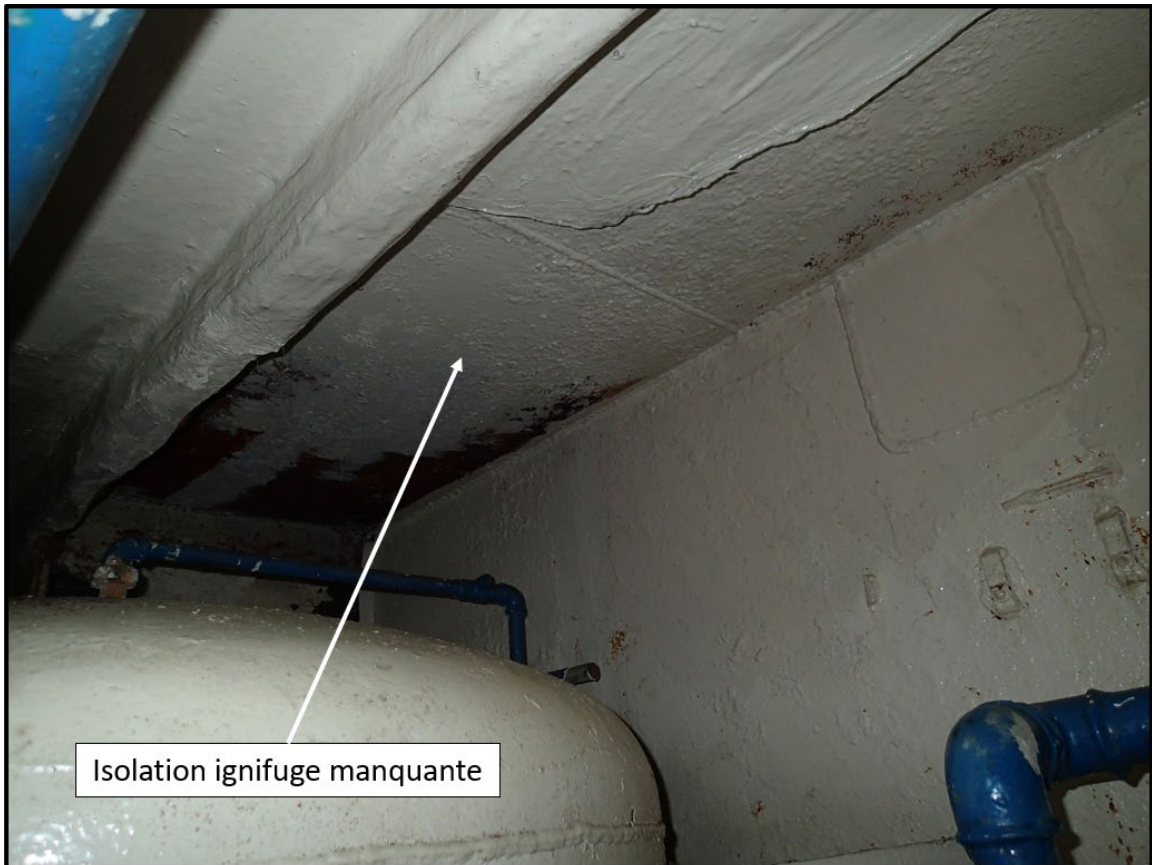
- Certaines des cloisons de la salle des machines devant servir de coupe-feu n'avaient pas l'isolation ignifuge nécessaire pour empêcher un incendie de se propager (figure G13).

Figure G13. Manque d'isolation ignifuge dans la salle des machines (Source : BST)

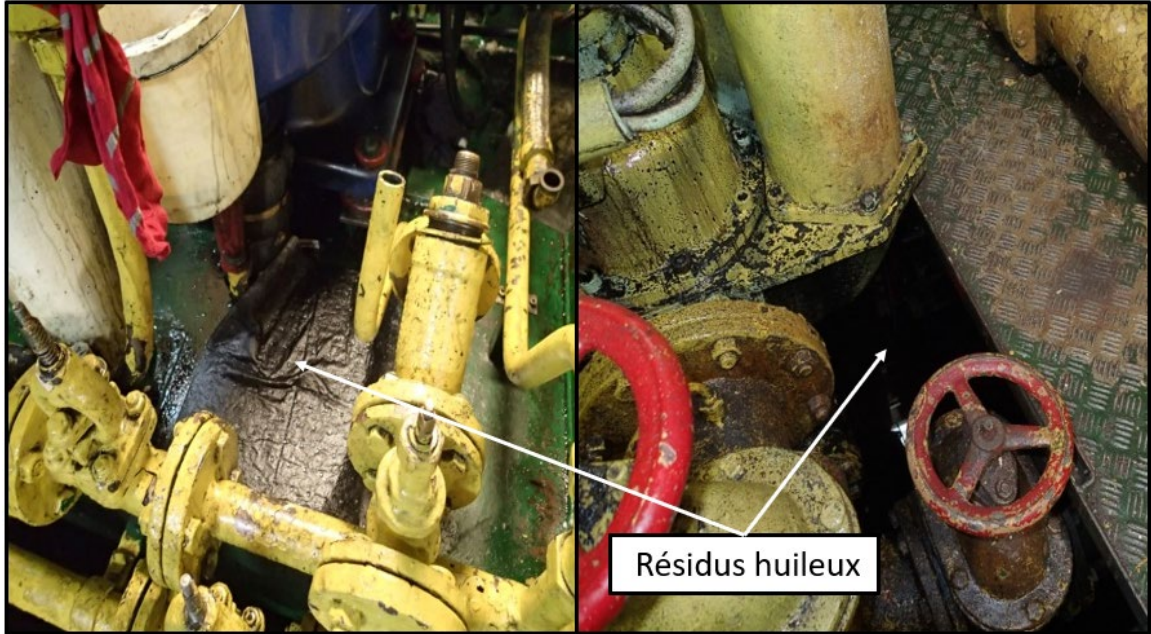
- Des résidus huileux, des chiffons contaminés et des tampons d'absorption d'huile reposaient un peu partout dans les salles des machines principales et auxiliaires, y posant tous un danger d'incendie (figure G14).

Figure G14. Résidus huileux dans les cales de la salle des machines (Source : BST)

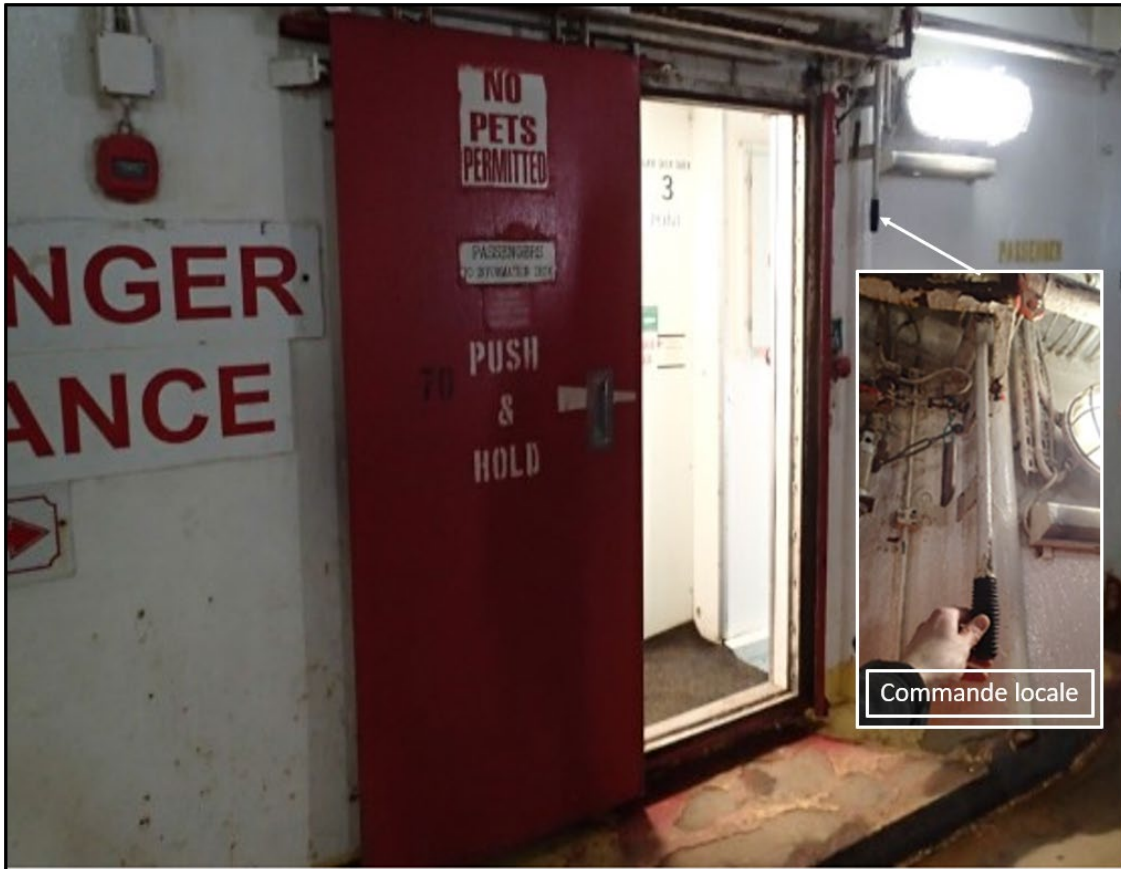
- Plusieurs des portes coulissantes coupe-feu semi-étanches à l'eau<sup>98</sup> du pont-garage ne s'ouvraient et ne se fermaient pas de manière fiable quand l'assiette du navire n'était pas neutre (figure G15), et plusieurs des mécanismes de commande locale ne fonctionnaient plus.

Figure G15. Porte coulissante coupe-feu pneumatique semi-étanche à l'eau, sur le pont-garage (Source : BST)

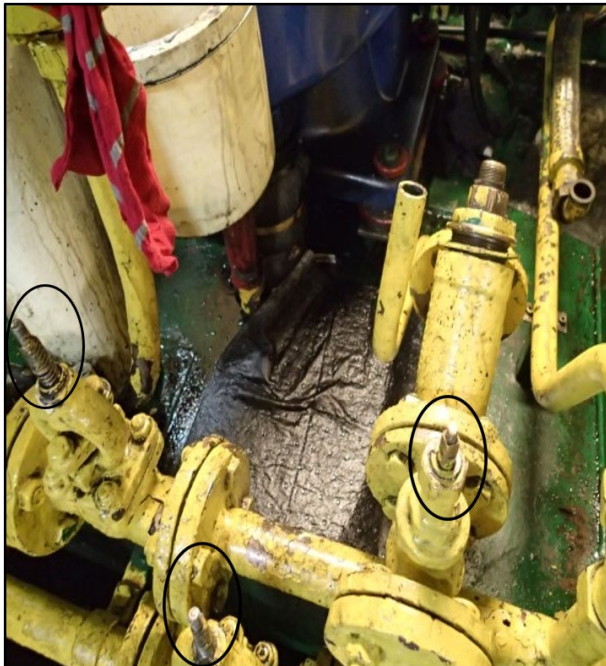
Figure G17. Soupapes d'isolement sans volant (Source : BST)

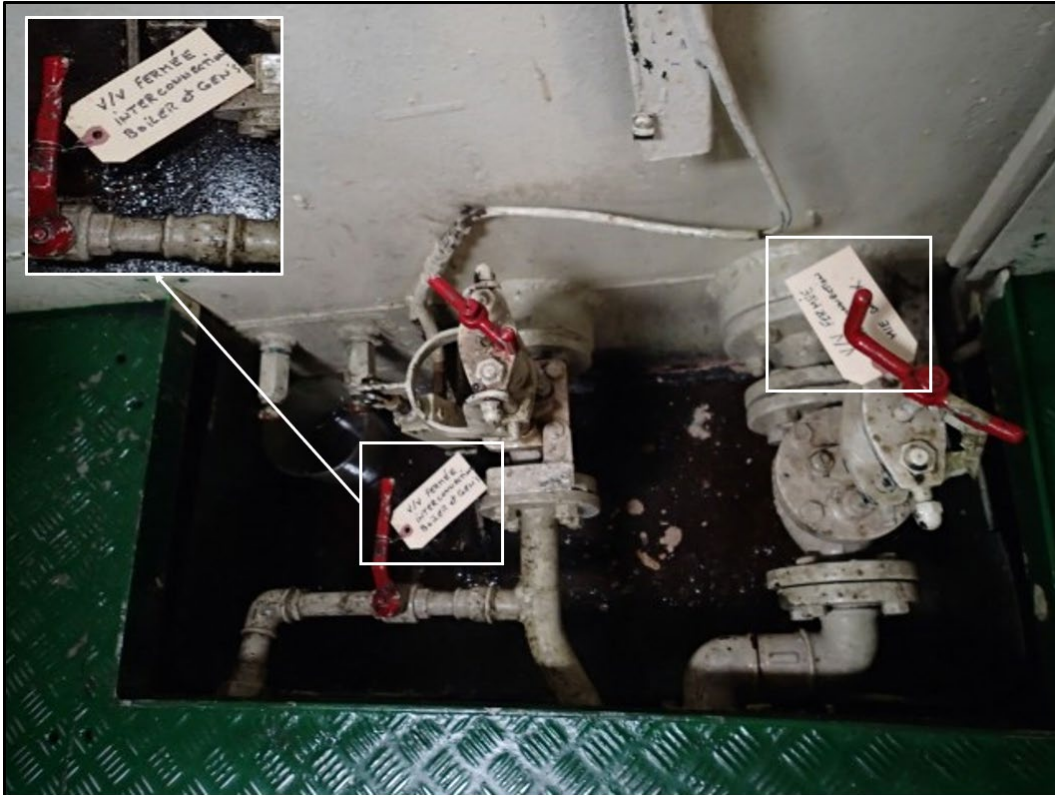
- Certaines soupapes d'isolement comportaient des plaques permanentes qui en indiquaient la fonction, alors que d'autres étaient dotées d'étiquettes de papier temporaires qui étaient plus susceptibles d'être accidentellement arrachées ou rendues illisibles lors de fuites ou de déversements, par exemple (figure G18).

Figure G18. Étiquettes de papier sur les soupapes d'isolement (Source : BST)

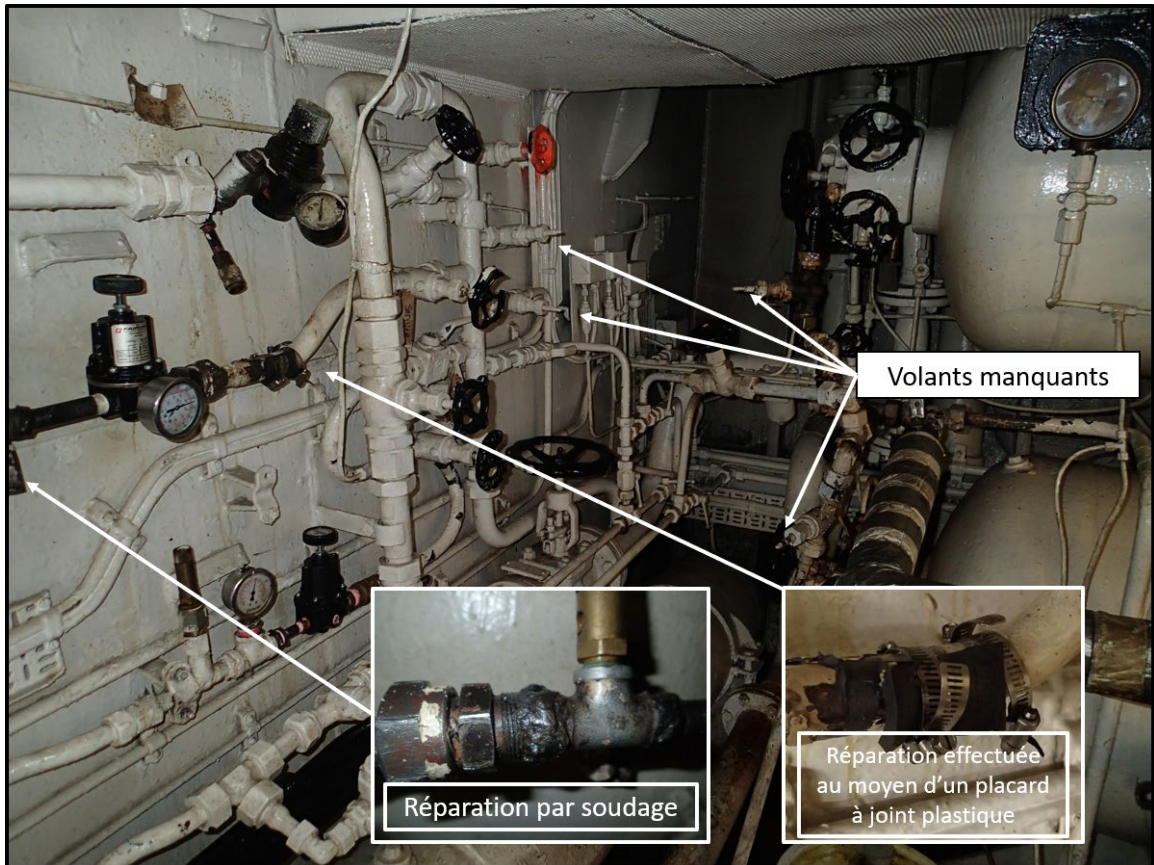
- L'une des conduites d'air sous pression du navire avait été réparée au moyen de soudures et de placards à joint plastique (figure G19).

Figure G19. Conduite d'air réparée au moyen de soudures et de placards à joint plastique (Source : BST)

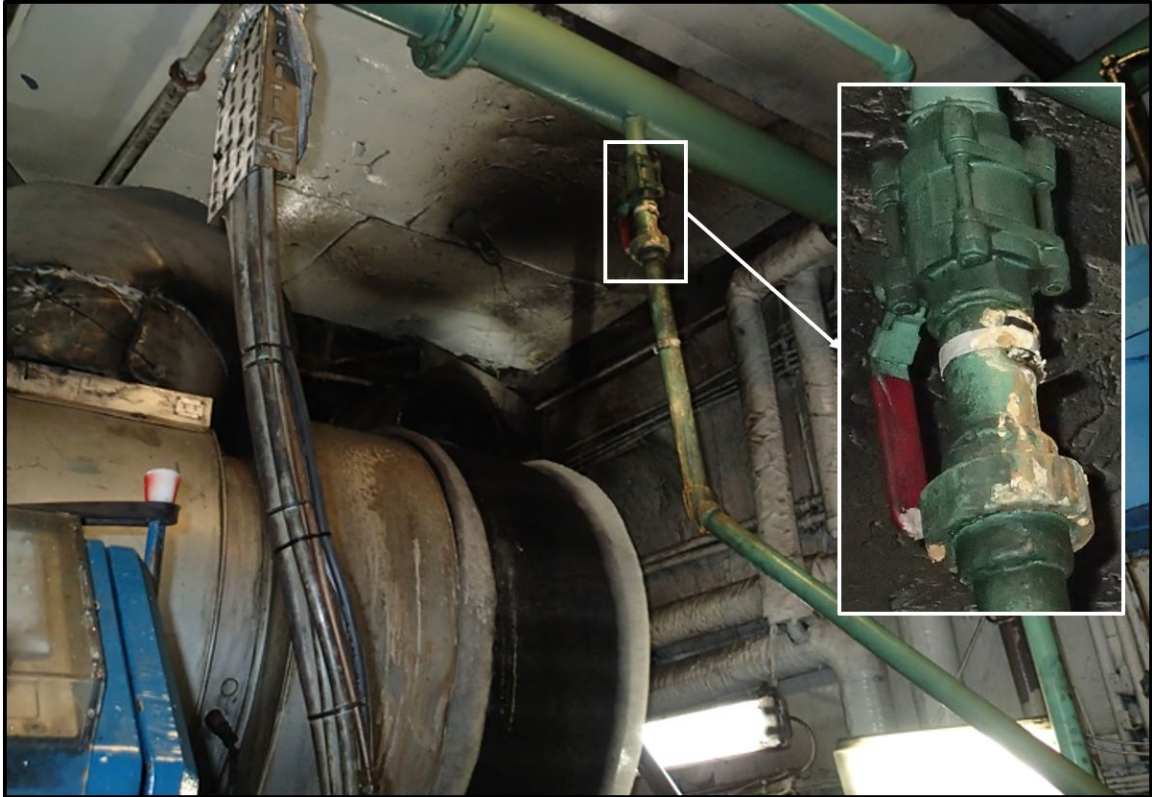
- Une section du collecteur d'incendie située dans la salle des machines, au-dessus des machines principales, était recouverte de résidus de sel, là où elle avait fui autour d'une réparation effectuée au moyen d'un placard à joint plastique (figure G20).

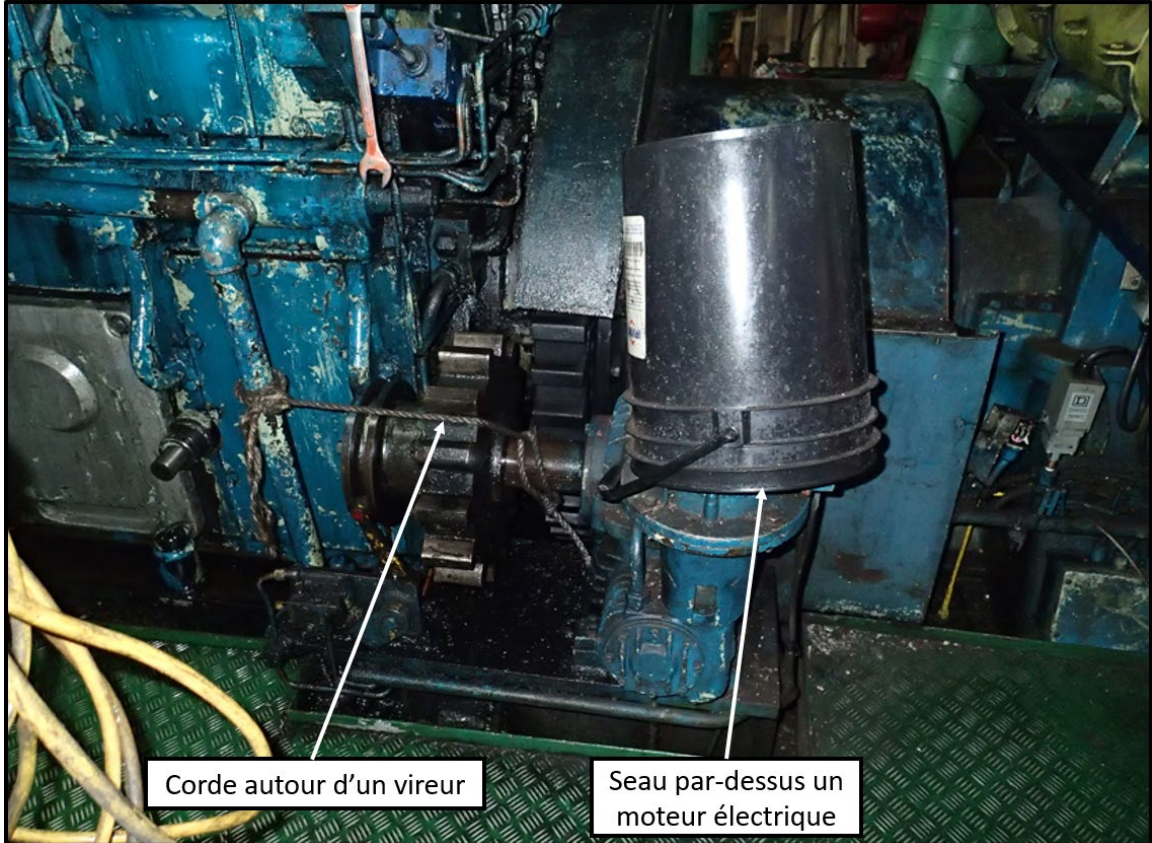
- Un seau avait été déposé par-dessus le moteur électrique de vireur afin de le protéger contre les fuites (figure G21).

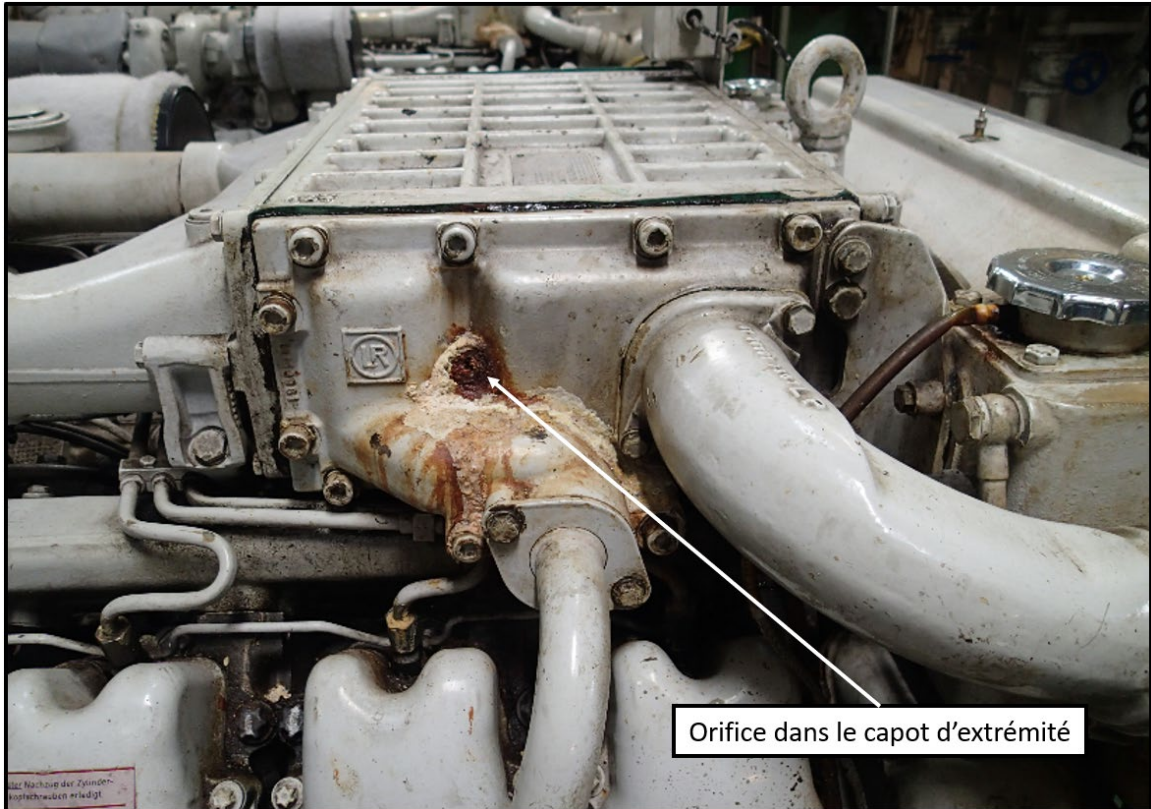
- Perforations par corrosion des capots d'extrémité des refroidisseurs intermédiaires des 3 moteurs diesels auxiliaires, et ces trous étaient entourés de rouille et de résidus de sel là où de l'eau de mer avait fui. Les refroidisseurs intermédiaires se servent de l'eau de mer pour abaisser la température de l'air d'entrée acheminé depuis le turbocompresseur jusque dans les cylindres afin d'accroître le rendement des moteurs (figure G23).
