# RAPPORT D'ENQUÊTE SUR LA SÉCURITÉ DU TRANSPORT MARITIME M19C0054

## HEURT D'UN DUC-D'ALBE

Traversier roulier *Apollo*

16 mars 2019

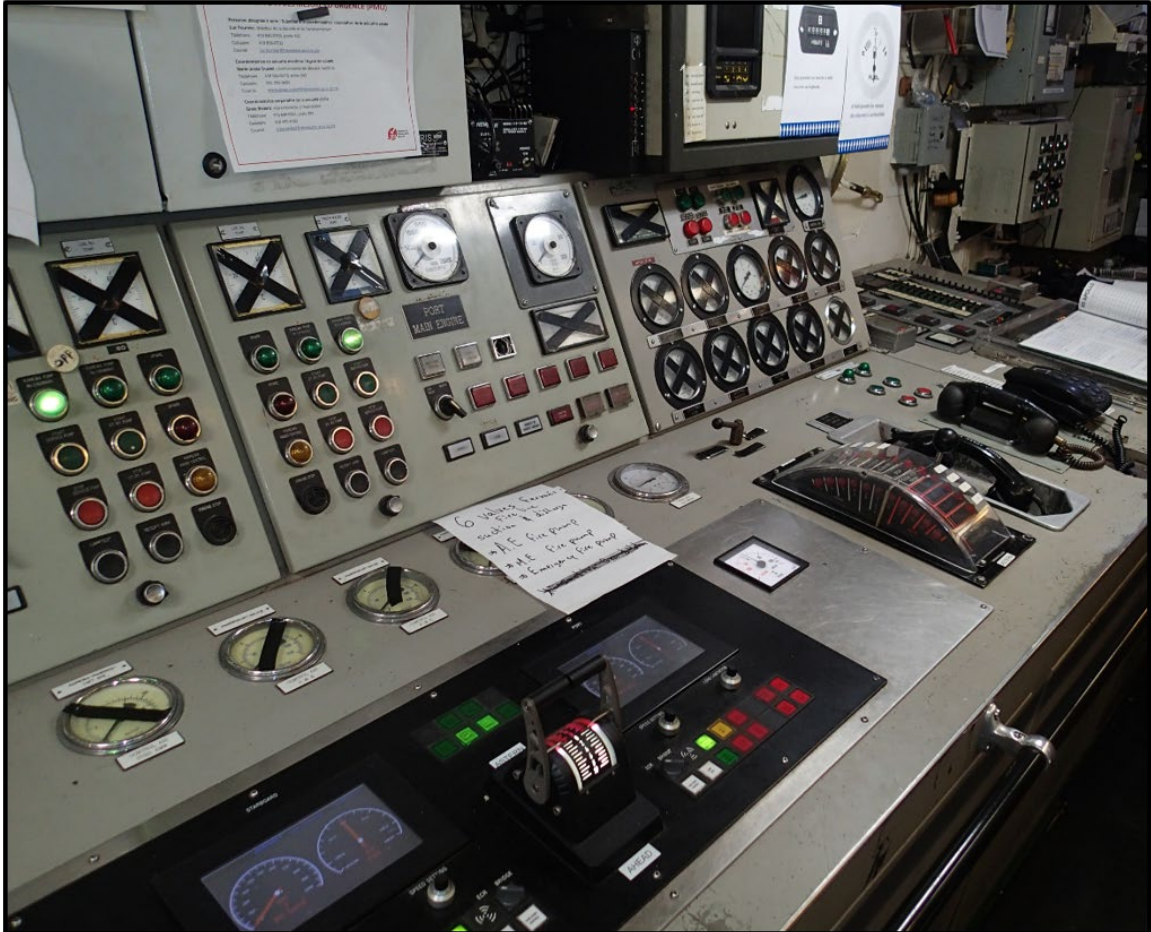
- Le panneau principal de la salle de commande des machines présentait des interrupteurs et des voyants superflus préalablement rattachés à de l'équipement qui avait été remplacé ou qui n'était plus utilisé (figure G24).

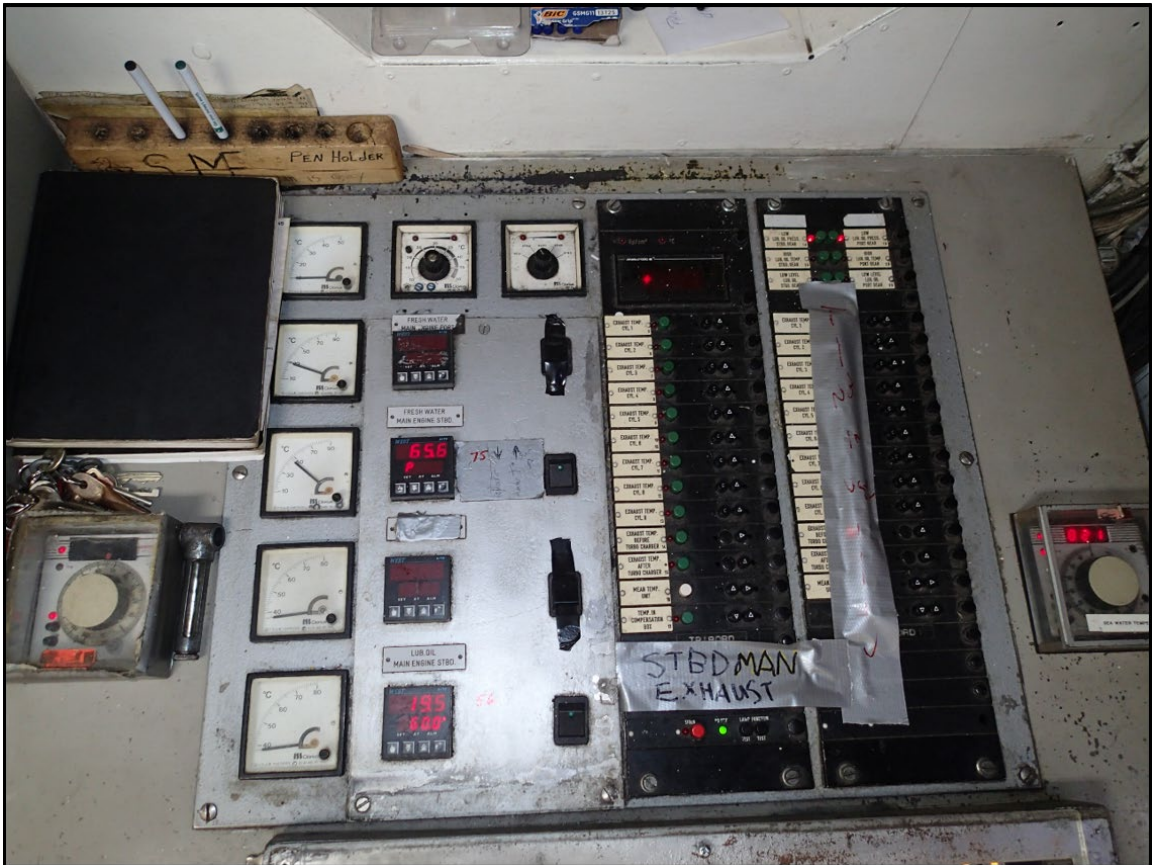
- Dans la salle de commande des machines, certains interrupteurs et voyants actifs étaient recouverts de ruban à conduits (figure G25).

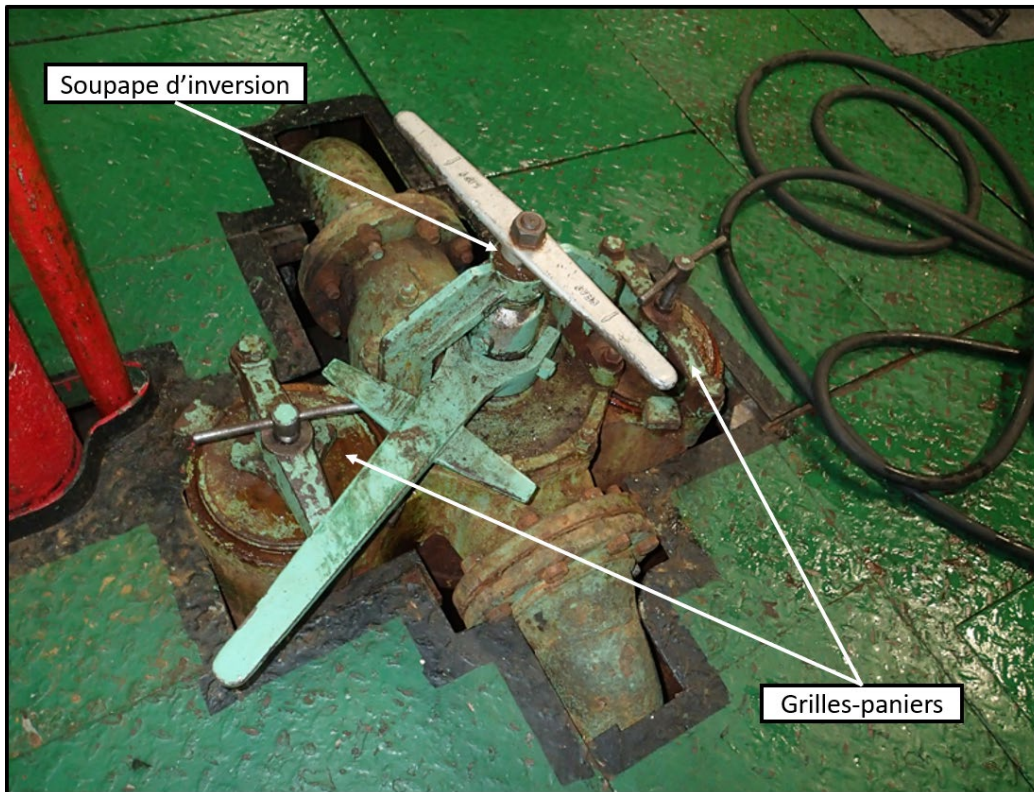
- La soupape d'inversion d'une crépine double de conduite de refroidissement de machine auxiliaire fuyait (figure G26).

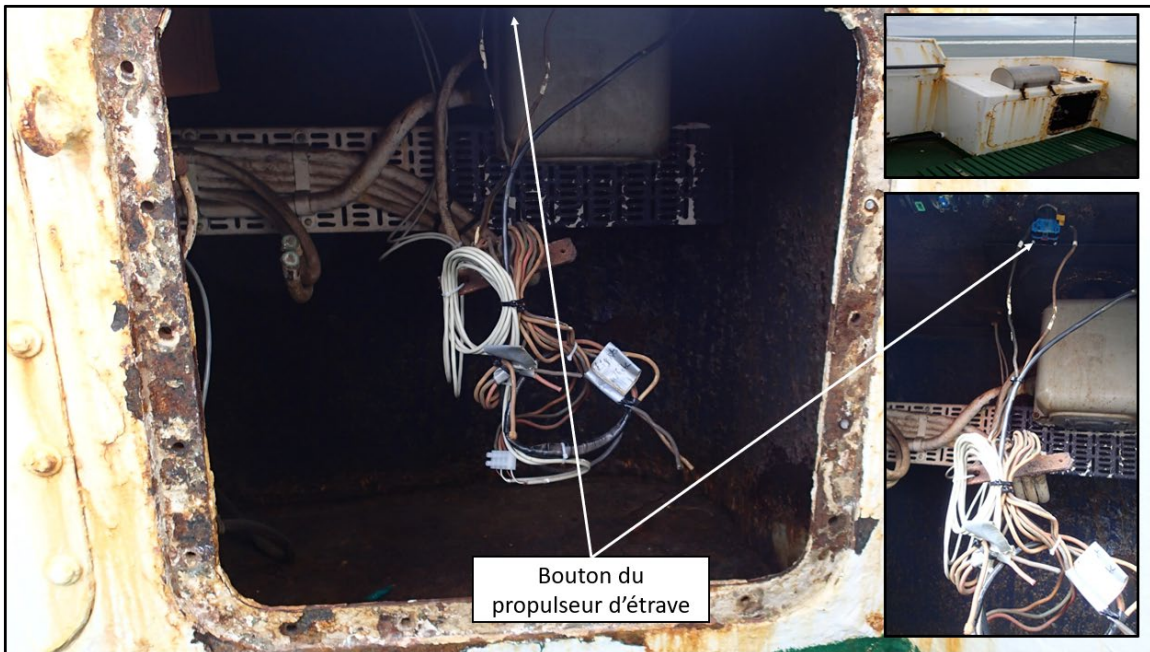
- La console d'aileron de passerelle tribord contenait des câbles électriques qui n'étaient pas adéquatement fixés avec des serre-fils (figure G28).

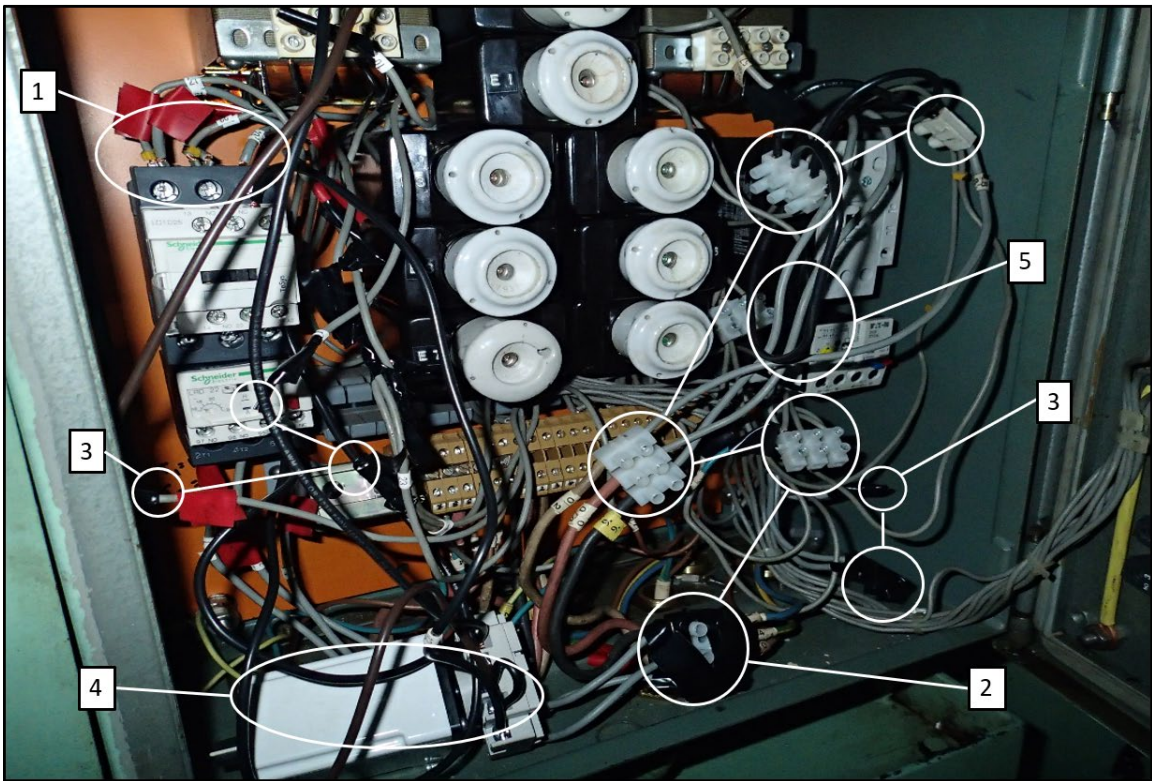
- Dans le panneau de commande des portes coulissantes hydrauliques, le câblage électrique n'était pas conforme aux exigences de la norme TP 127 – Normes d'électricité régissant les navires<sup>99</sup>. Comme en témoigne la figure G29 :
  - de multiples câbles étaient connectés à une seule borne (1);
  - des borniers pendaient (2);
  - de multiples câbles n'étaient pas connectés (3);
  - une boîte à relais n'était pas fixée (4);
  - des connexions étaient effectuées avec des câbles de calibre différent (5).

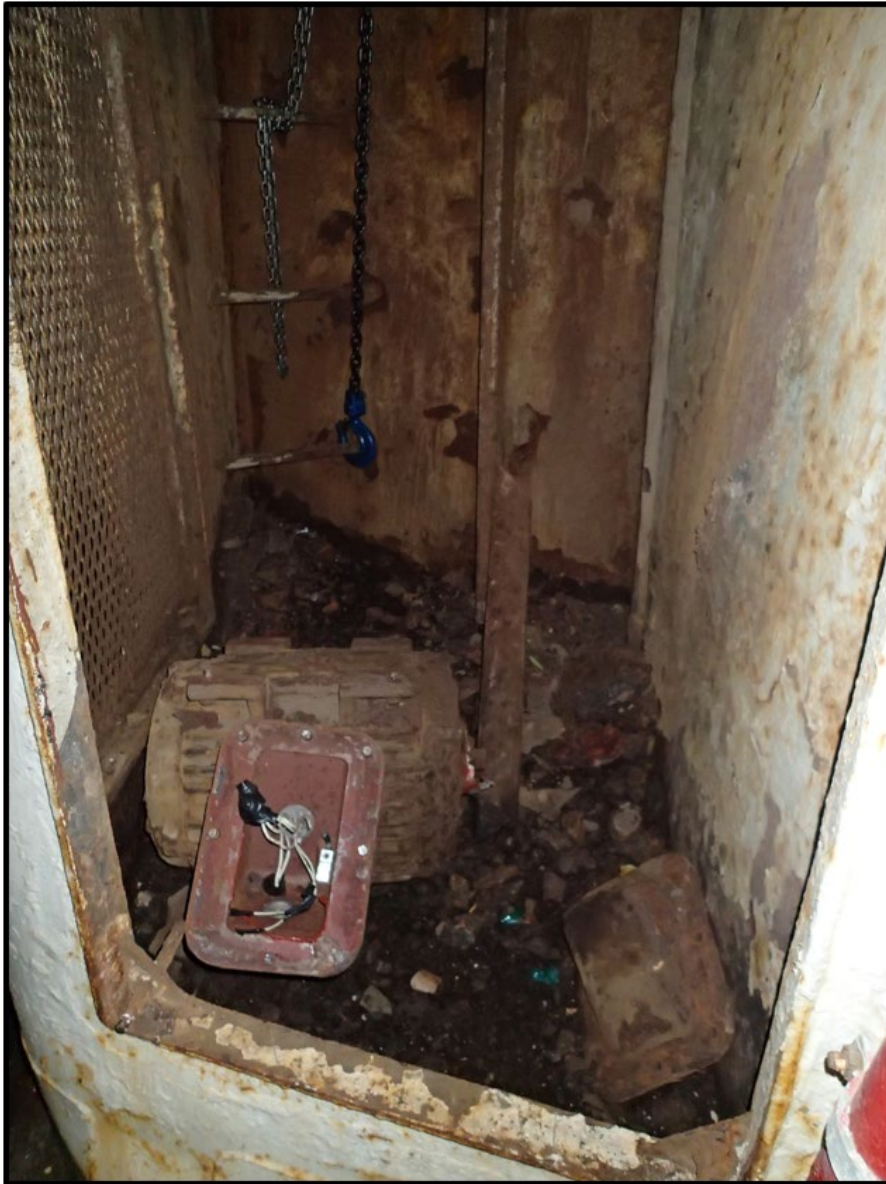
- Les ventilateurs d'aspiration servant à expulser du monoxyde de carbone du pont-garage ne fonctionnaient pas (figure G31).

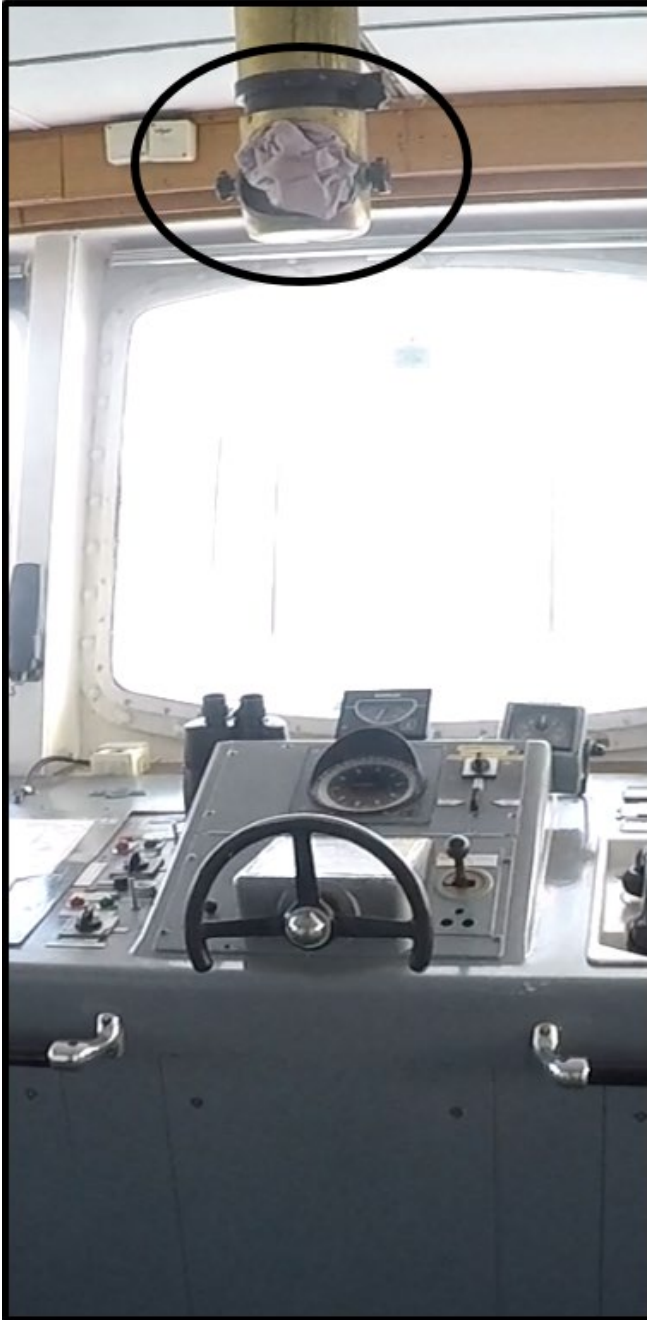
- Un chiffon était enfoncé dans le tube du compas magnétique du navire, dans lequel un réflecteur indiquait le cap au compas, sur la passerelle (figure G32).
