## Rapport d'enquête sur la sécurité du transport maritime M20A0003

### INCENDIE

Navire de pêche *Newfoundland Lynx*

29 janvier 2020

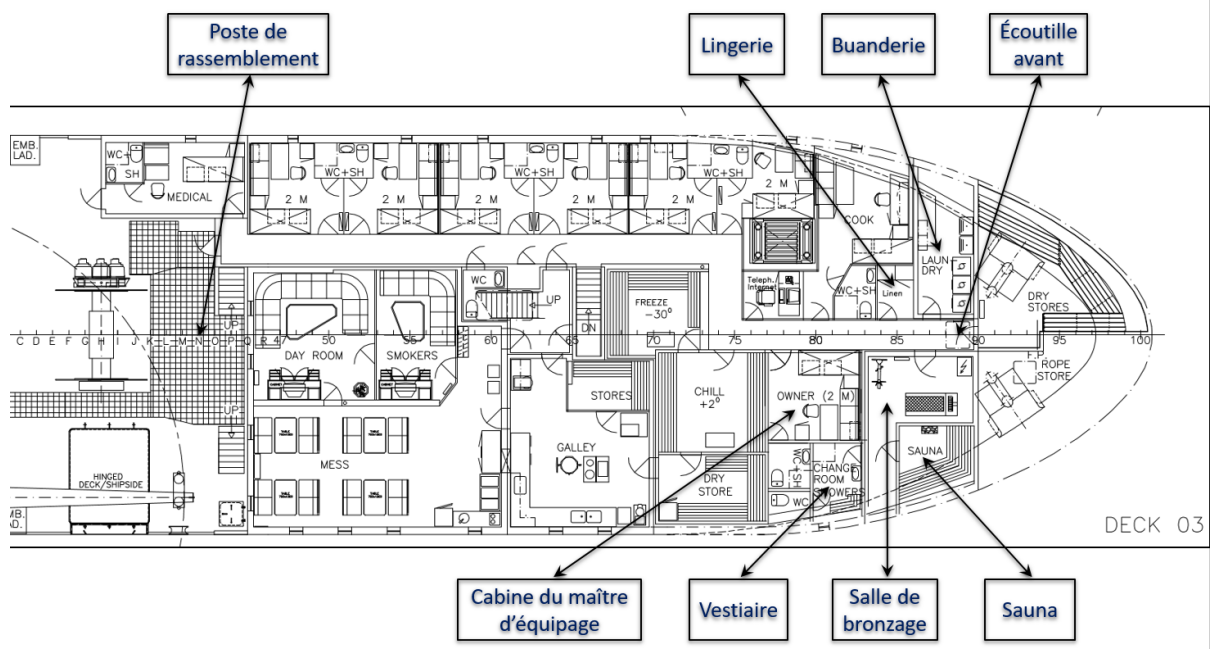
Figure 3. Plan d'ensemble du pont 03 du *Newfoundland Lynx*, indiquant l'emplacement du poste de rassemblement, de la lingerie, de la buanderie, de l'écouille avant, de la cabine du maître d'équipage, du vestiaire, de la salle de bronzage et du sauna (Source : ShipCon ApS, avec annotations du BST)

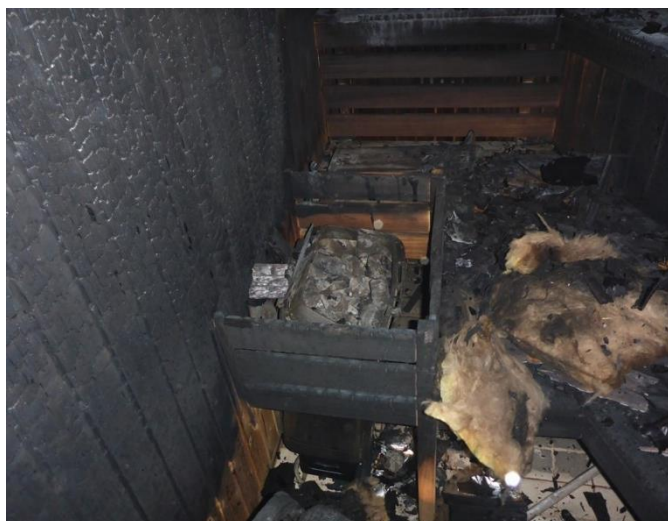
Le sauna à bord du *Newfoundland Lynx* était équipé d'un détecteur de chaleur réglé à 120 °C, mais cette partie du système de détection d'incendie n'a activé l'alarme d'incendie du navire à aucun moment pendant l'événement. Le premier officier de pont a plutôt dû activer manuellement l'alarme d'incendie et faire une annonce sur le système de sonorisation du navire. Le système de détection d'incendie à bord du *Newfoundland Lynx* a été testé et inspecté pour la dernière fois en septembre 2019 dans le cadre de l'enquête annuelle menée par l'organisme reconnu.

Le détecteur de chaleur du sauna a été détruit par l'incendie, et l'enquête n'a pas permis de déterminer la cause exacte de la défaillance du système de détection d'incendie.

L'incendie s'est déclaré dans le sauna situé sur le pont 03 (figure 5). Des morceaux brûlés d'un repose-pieds en bois ont été trouvés sous le radiateur électrique du sauna, ce qui indique que le repose-pieds était peut-être sur le radiateur lorsqu'on l'a allumé. Comme le radiateur a été laissé sans surveillance, la chaleur a probablement fini par enflammer le repose-pieds, ce qui a déclenché l'incendie. Les commandes du radiateur sont situées à l'extérieur du sauna, ce qui signifie que les objets laissés sur le radiateur pouvaient passer inaperçus lorsqu'on l'allumait.

Figure 5. Dommages à l'intérieur du sauna, y compris le radiateur électrique (Source : BST)

À la suite de l'événement, Ocean Choice International a retiré le sauna du *Newfoundland Lynx*. L'espace a été converti en un espace de rangement et a été équipé d'un détecteur de fumée et de chaleur. Ocean Choice International a également ordonné qu'on place de l'équipement supplémentaire de lutte contre les incendies à bord.
