## **RAPPORT D'ENQUÊTE SUR LA SÉCURITÉ DU TRANSPORT MARITIME M20C0101**

### **MEMBRES D'ÉQUIPAGE TOMBÉS À L'EAU APRÈS QU'UNE AMARRE EUT HAPPÉ UN BATEAU DE TRAVAIL**

Bateau de travail non immatriculé du vraquier *Manitoulin*  
Rivière Sainte-Claire, près de Sombra (Ontario)  
12 mai 2020

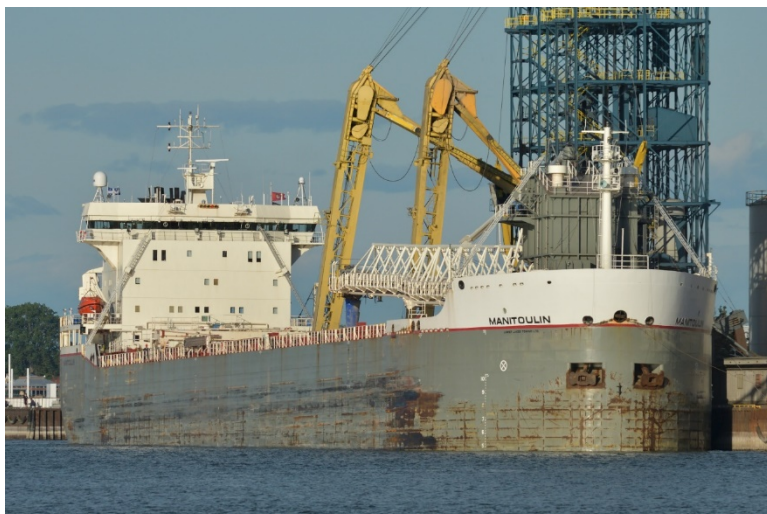
Figure 1. Le Manitoulin (Source : Martin Palardy)

Le *Manitoulin* (figure 1) est un vraquier autodéchargeur<sup>1</sup> des Grands Lacs de classe River en acier. La salle des machines et les quartiers d'équipage se trouvent à l'arrière du navire. Le navire est doté d'un système d'autodéchargement avec une flèche qui se trouve en avant. De chaque côté du navire, à peu près à mi-longueur, il y a une passerelle d'embarquement qui peut être descendue jusqu'à la ligne de flottaison<sup>2</sup>. Le navire a un bateau de sauvetage situé sur le côté tribord des quartiers d'équipage. Le navire avait également un bateau de travail qui était entreposé sur le pont principal. Au moment de l'événement, le bateau de sauvetage était en réparation et inutilisable depuis le matin de l'événement.

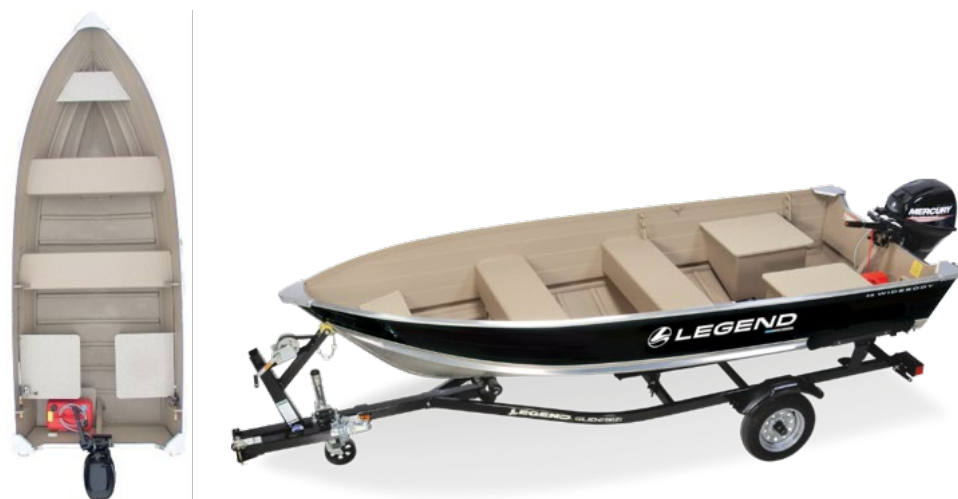
Figure 2. Vue du dessus et de profil d'un bateau de travail du même modèle que celui du *Manitoulin* (Source : Legend Boats)

Le bateau de travail du *Manitoulin* est un bateau en aluminium de construction ouverte de 14 pieds (figure 2). Il est sur le *Manitoulin* depuis 2015 et est utilisé environ 15 à 20 fois par an pour les transferts d'équipage et les opérations d'amarrage. Au moment de l'événement, le bateau de travail était alimenté par un moteur hors-bord à essence à 2 temps de 5 hp qui pesait 26,2 kg. Le moteur a un coupe-circuit avec un cordon conçu pour être attaché au conducteur du bateau de travail.

Le moteur du bateau, qui n'a plus redémarré après avoir été utilisé pour ramener le bateau inondé jusqu'à la rive, a été déclaré perte totale. Le bateau de travail lui-même n'a pas été endommagé.

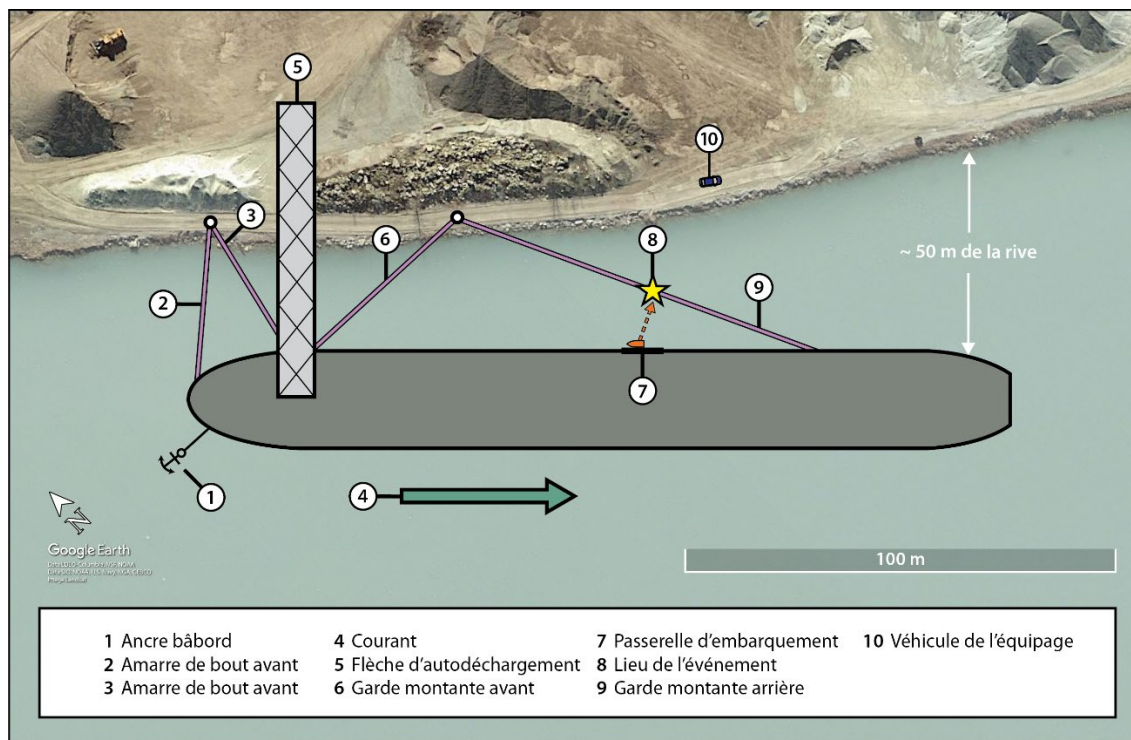
Figure 3. L'aménagement des amarres du Manitoulin au moment de l'événement  
(Source : Google Earth, avec annotations du BST)

À 15 h 30, l'ancre bâbord avait été mouillée et 4 des amarres du navire avaient été fixées à la rive (figure 3, éléments 1, 2, 3, 6 et 9). La garde montante arrière a été fixée à la rive, mais on a laissé du mou pour une utilisation d'urgence dans l'éventualité où les autres amarres se séparaient ou se détachaient de la rive. L'amarre avait environ 9 à 12 m de mou. Laisser du mou à la garde montante arrière pour une utilisation d'urgence était une pratique courante à cet endroit.

À 15 h 36, les opérations de déchargement à l'aide du système d'autodéchargement du navire (figure 3, point 5) ont commencé. Le premier officier supervisait ces opérations du côté tribord du pont principal. Le deuxième officier assistait à partir de l'une des 2 salles de commande de déchargement situées en avant.

Avant de partir, le conducteur a vérifié la position de la garde montante arrière, qui descendait en ligne droite sur le côté du *Manitoulin*, le reste de la garde montante immergé dans l'eau. Le conducteur a également vérifié si le *Manitoulin* se déplaçait dans le courant; il semblait stationnaire. Le courant était en aval à environ 2 à 3 nœuds. Le membre d'équipage 2 a relâché la bosse qui avait servi à attacher le bateau de travail à la passerelle. Le conducteur a d'abord permis au bateau de travail de flotter vers l'arrière avec le courant<sup>9</sup>. Il a ensuite tourné son regard vers la rive et a utilisé le moteur pour manœuvrer le bateau de travail en marche arrière vers le véhicule de l'équipage qui attendait sur le rivage (figure 3, point 10).

Selon la route la plus directe entre la passerelle du *Manitoulin* et le véhicule de l'équipage, le bateau de travail devait passer au-dessus de la garde montante arrière immergée du *Manitoulin*. La même route avait été empruntée plus tôt par le conducteur précédent lors du transfert de l'équipage de relève au *Manitoulin*. Le treuil d'amarrage de la garde montante arrière avait été laissé sans surveillance.

Le bateau de travail était à mi-chemin de la rive lorsqu'il est passé au-dessus de l'amarre immergée. À ce moment-là, le *Manitoulin* a changé de position et l'amarre s'est tendue. Le membre d'équipage 2 a lancé un avertissement alors que l'amarre est soudainement sortie de l'eau. Ce faisant, elle a happé le bateau de travail entre le tableau arrière et le moteur hors-bord, sortant rapidement la poupe de l'eau et submergeant la proue. Les 3 membres d'équipage ont été projetés dans l'eau. Le bateau de travail s'est rempli d'eau, mais est resté partiellement à flot en raison de sa réserve de flottabilité.

Alors que le bateau de travail passait au-dessus de la garde montante arrière, le *Manitoulin* s'est déplacé à cause du courant et la garde montante est sortie de l'eau, happant le bateau de travail par l'arrière, ce qui a projeté les 3 membres d'équipage dans l'eau.
