Rapport d'enquête sur accident maritime

Naufrage

du bateau de pêche «SCOTIA SUE»
à son poste à quai de
Halifax (Nouvelle-Écosse)
18 mai 1993

Rapport numéro M93M0003

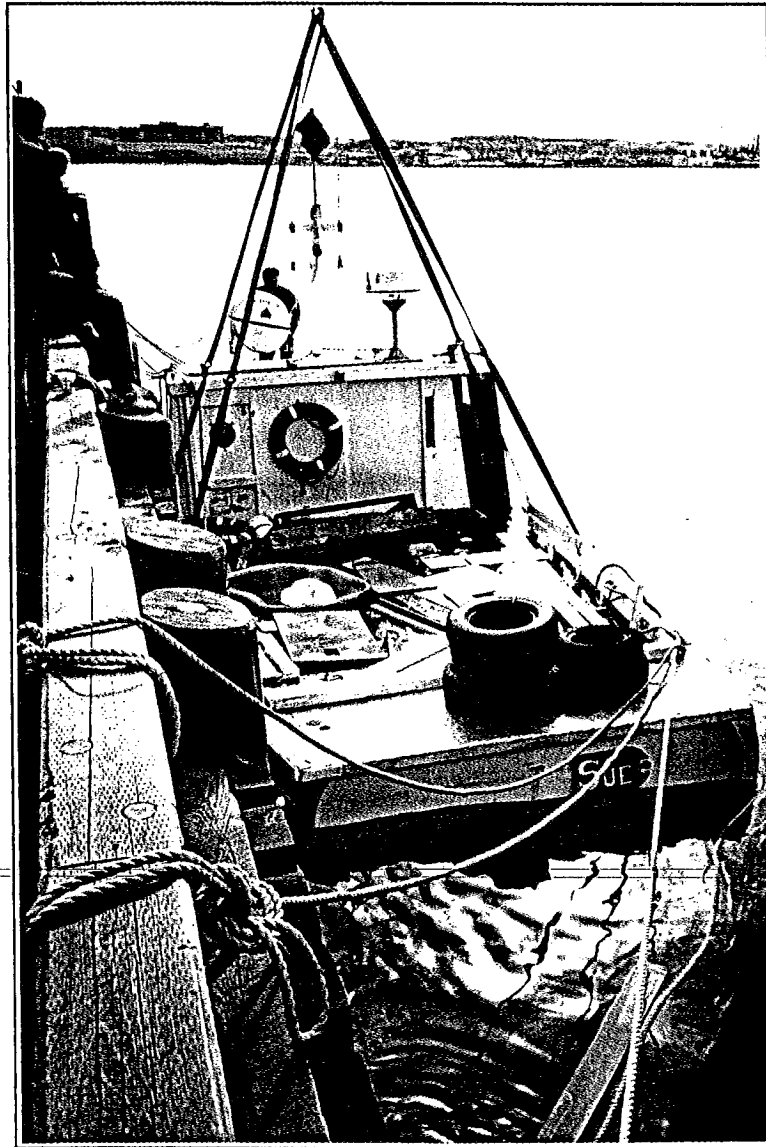
Le matin du 18 mai 1993, le «SCOTIA SUE» a été découvert enfoncé jusqu'au pavois à son poste à quai du port de Halifax. On s'est plus tard aperçu que l'alimentation en électricité de la pompe de cale du bateau avait été coupée sur le quai. Le navire n'était pas en service et il n'y avait personne à bord.

«SCOTIA SUE» dans le port de Halifax,
le 18 mai 1993.

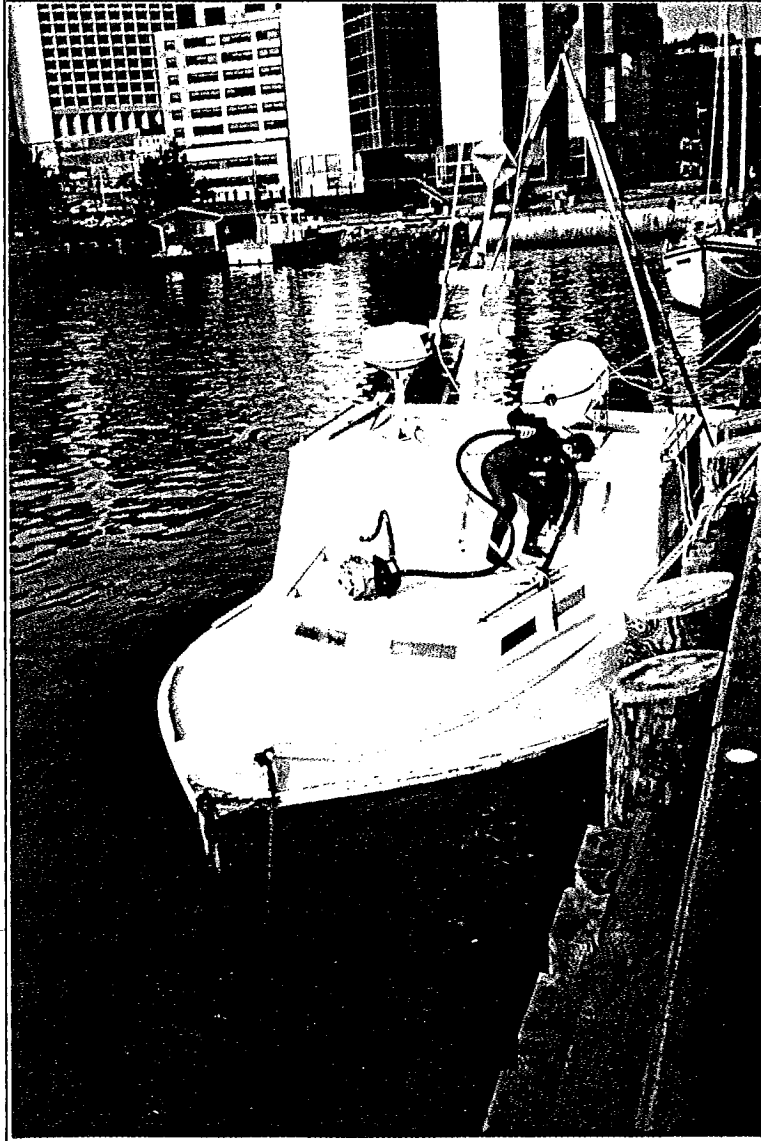
Opération de récupération dans le port
de Halifax, le 18 mai 1993.

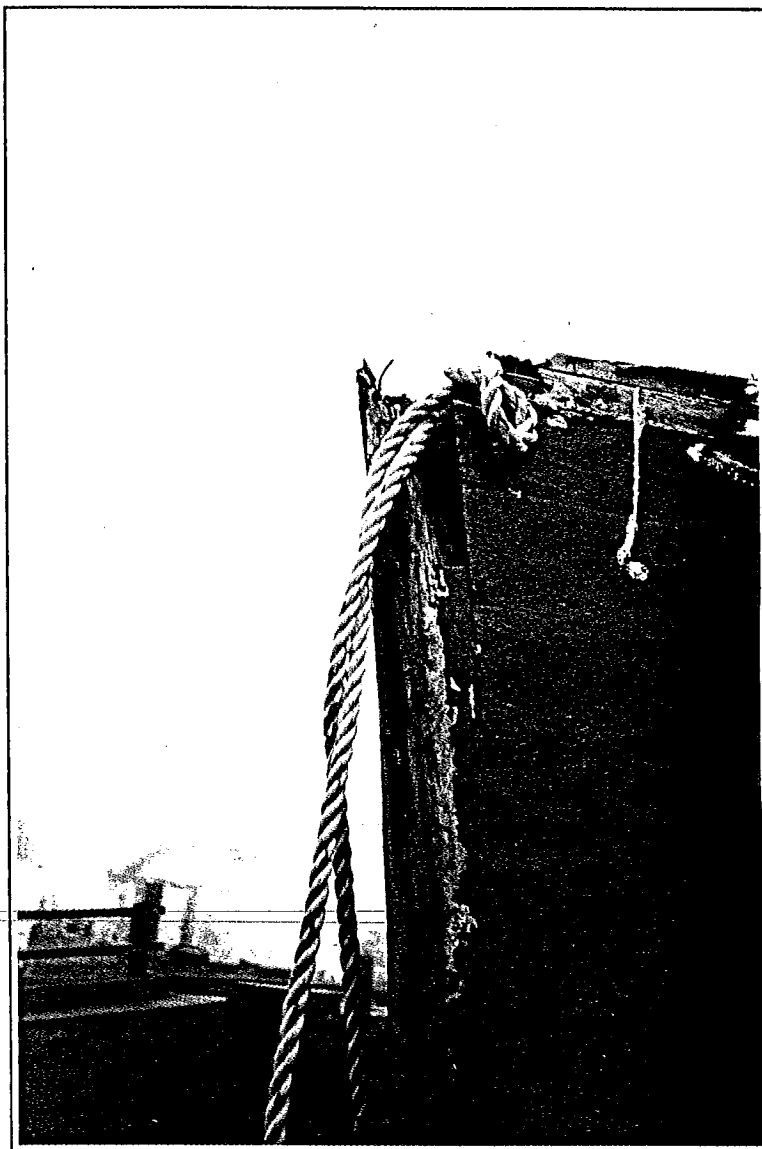
On a constaté que l'étrave était très endommagée par la pourriture, tout comme certaines parties du pont et du carreau.

Le bateau était si endommagé par la pourriture que cette détérioration devait être commencée lors de sa dernière inspection par la Direction de la sécurité des navires de la GCC. Toutefois, au moment où le navire a été renfloué, la peinture de la coque masquait superficiellement cette détérioration et la rendait moins apparente.

Avant endommagé par la pourriture.

Après l'accident, le bateau été sorti de l'eau pour une inspection. Plusieurs membrures ont été découvertes de part et d'autre de la coque; certaines étaient fortement endommagées par la pourriture et irrécupérables. Le navire a par conséquent été retiré du service.

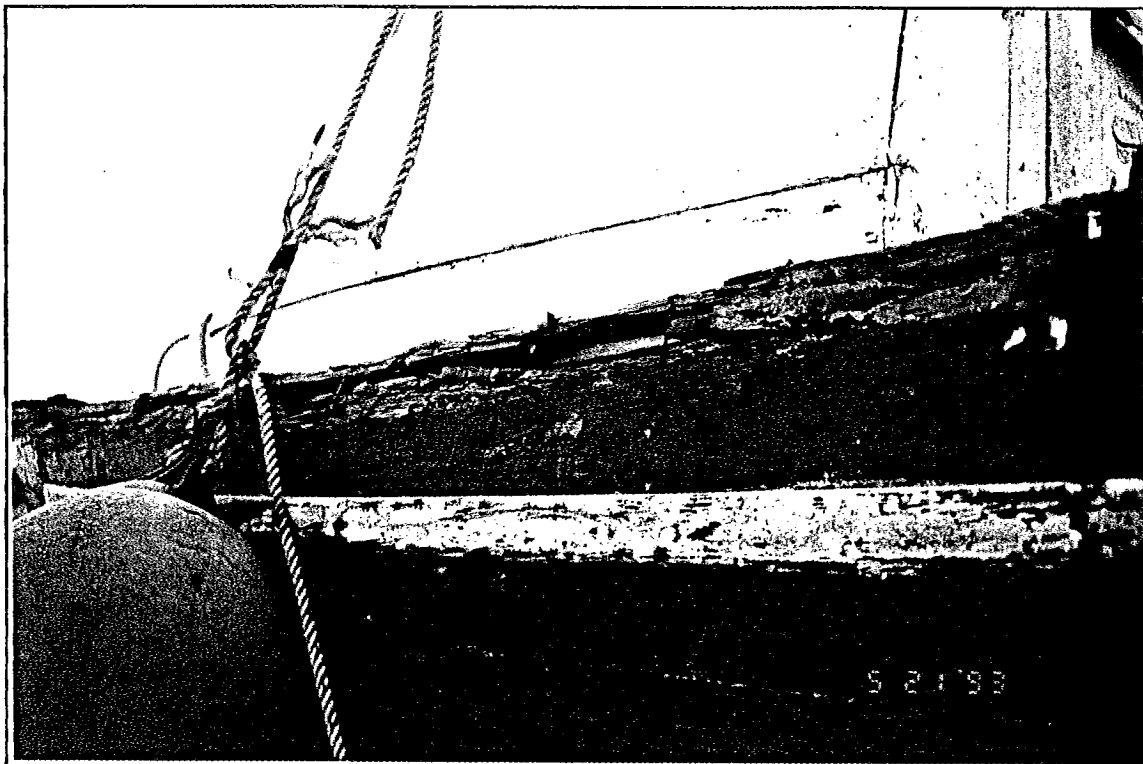
Pont et carreau endommagés par la pourriture.

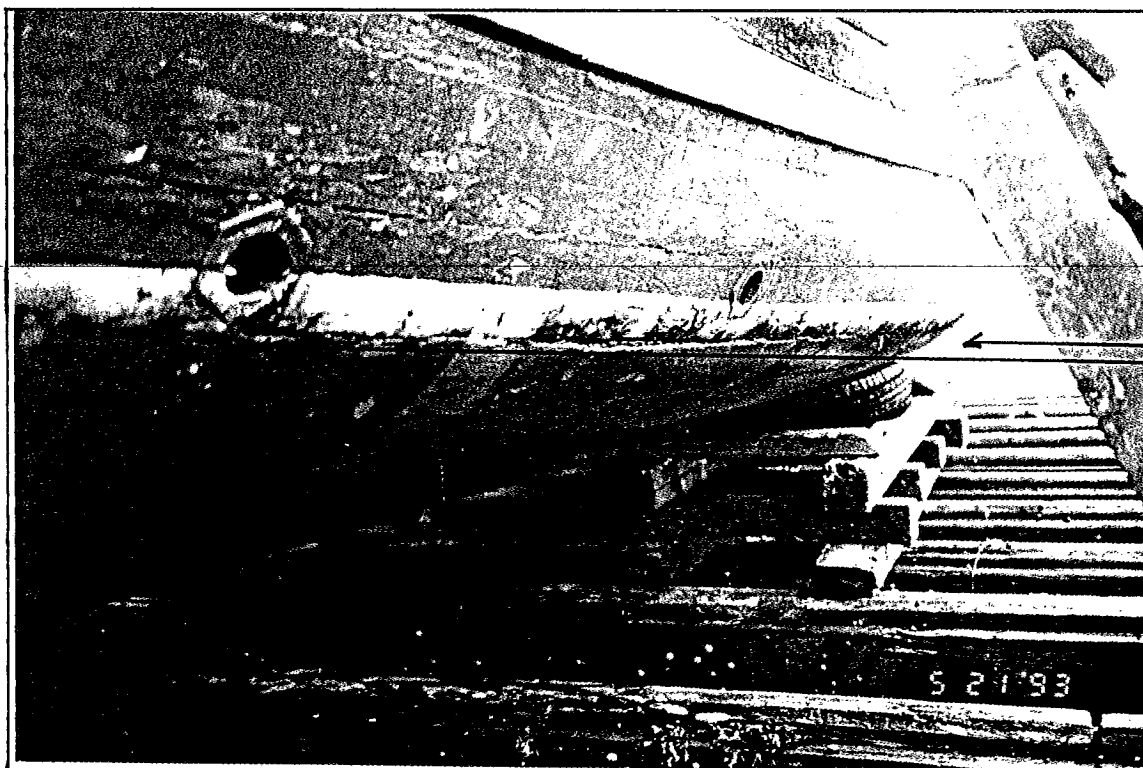
Le «SCOTIA SUE» a été sorti de l'eau. Le point d'origine de la voie d'eau a été localisé dans la virure, juste en dessous des dalots, du côté tribord, dans la zone exposée aux vents et aux vagues. Un

bordage s'était disjoint sur une longueur d'environ 4,3 m.

Même s'il a pu y avoir d'autres sources secondaires d'infiltration d'eau, le bordage disjoint a été le principal point d'entrée d'eau dans la coque (voir 1.5).

Le «SCOTIA SUE», qui n'était plus soumis à des inspections, a coulé parce que l'eau a pénétré par un bordage disjoint de la coque en mauvais état alors que l'alimentation en électricité de la pompe de cale automatique était coupée.

Espace
laissé
par le
bordage
disjoint.

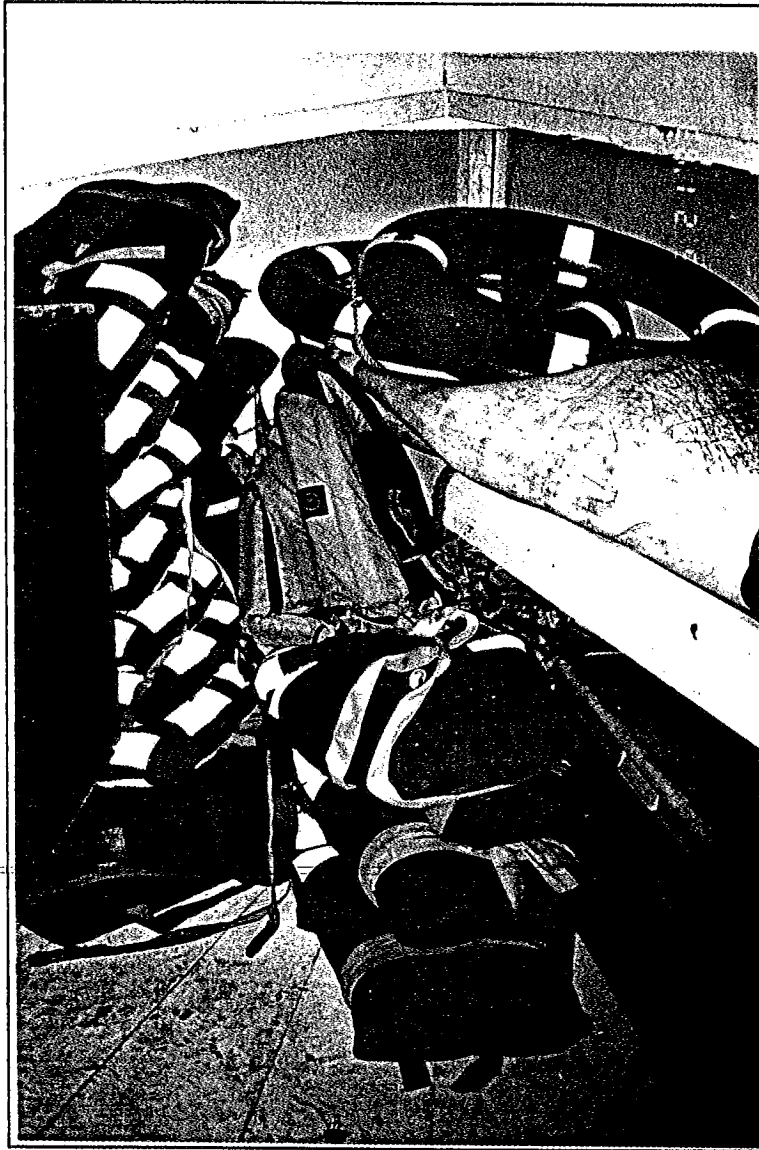
Les réservoirs de carburant du navire étaient presque vides, et les gilets et les bouées de sauvetage ainsi que les coffres d'entreposage se trouvaient dans le rouf. C'est la réserve de flottabilité de ces articles, ajoutée au soutien fourni par les amarres, qui a empêché le navire de couler par le fond.

Les gilets et les bouées de sauvetage ainsi que les coffres d'entreposage ont augmenté la réserve de flottabilité du navire.
