Rapport d'enquête sur accident maritime

Engloutissement et naufrage

du petit bateau de pêche «E.L.M.»
Bassin Minas (Nouvelle-Écosse)
5 juillet 1993

Rapport numéro M93M4022

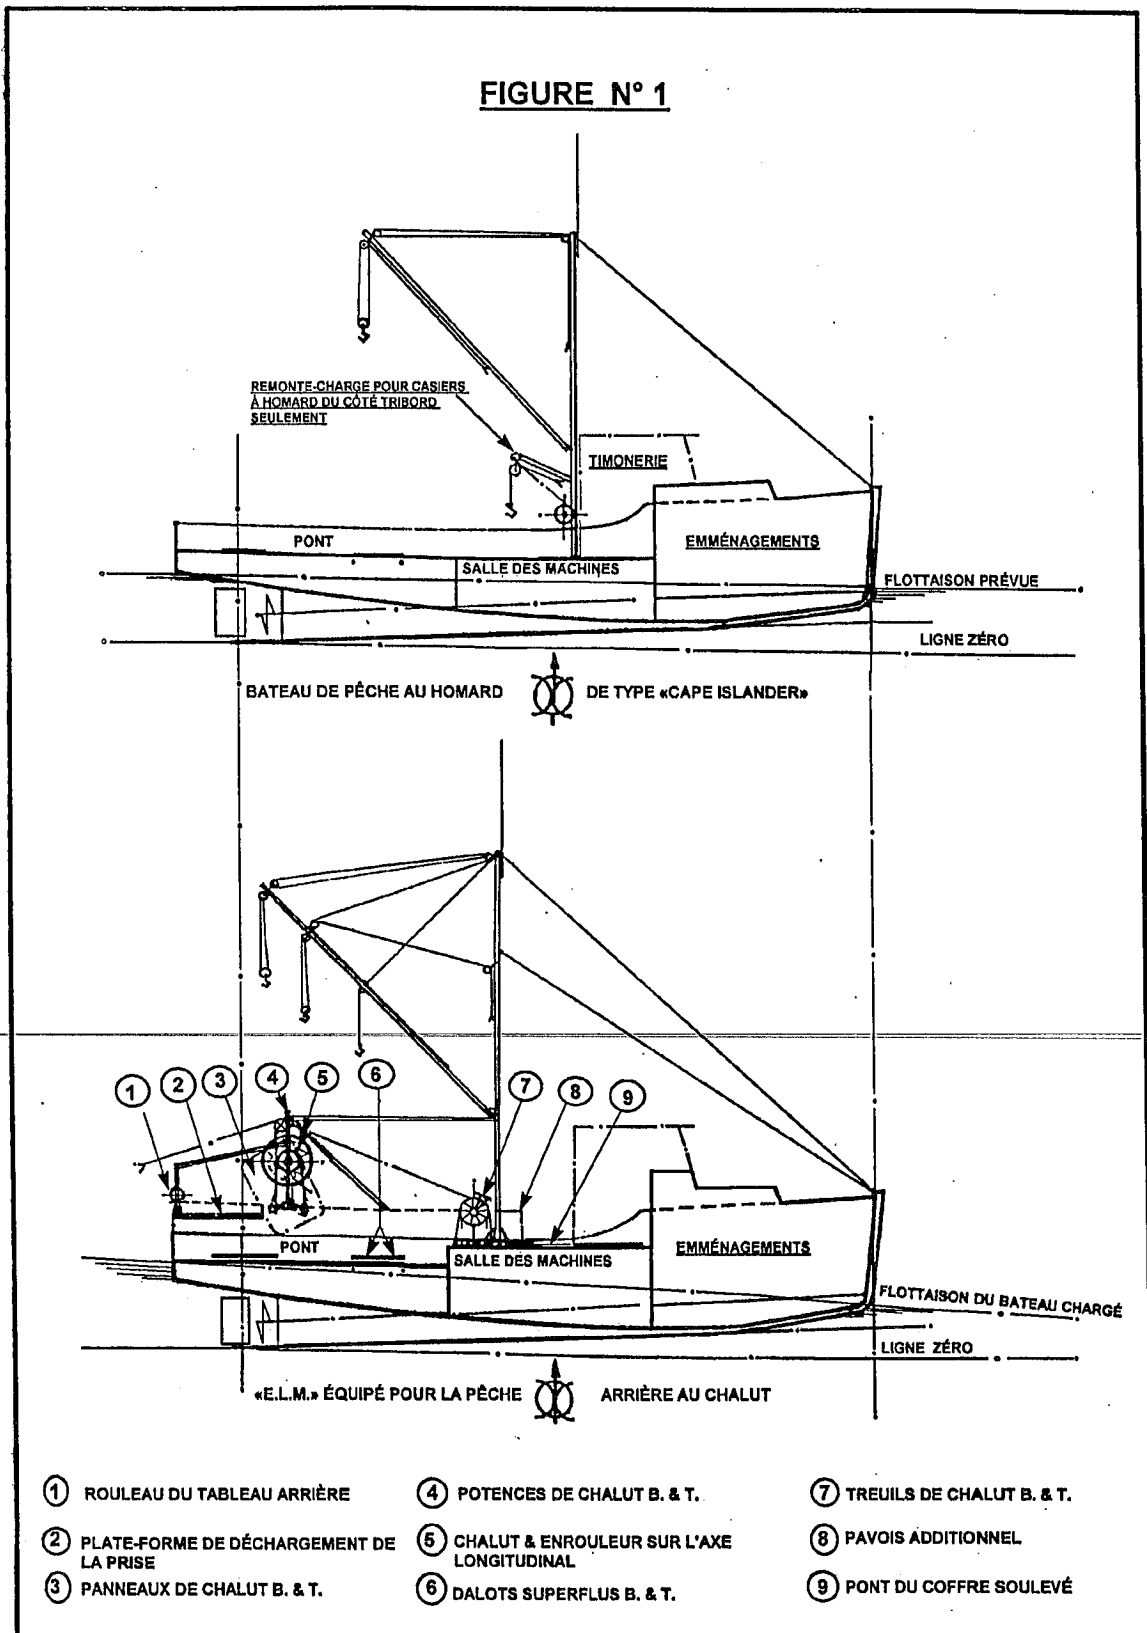
Annexe B - Plan de la transformation

La transformation comprenait l'installation d'engins de pêche additionnels, notamment un mât en acier, un baleston, du gréement, des potences, un rouleau arrière, deux treuils de chalut hydrauliques, un enrouleur de chalut, des panneaux de chalut, des funes et un filet. Le pont du coffre non étanche d'origine a été soulevé de 0,35 m au droit du compartiment moteur et une plate-forme de déchargement de la prise a été aménagée à l'arrière. Un pavois additionnel de 0,46 m de hauteur a été construit au sommet du plat-bord existant sur les côtés bâbord et tribord. Ces pavois s'étendaient du milieu du navire jusqu'à l'arrière et sur toute la largeur du tableau.

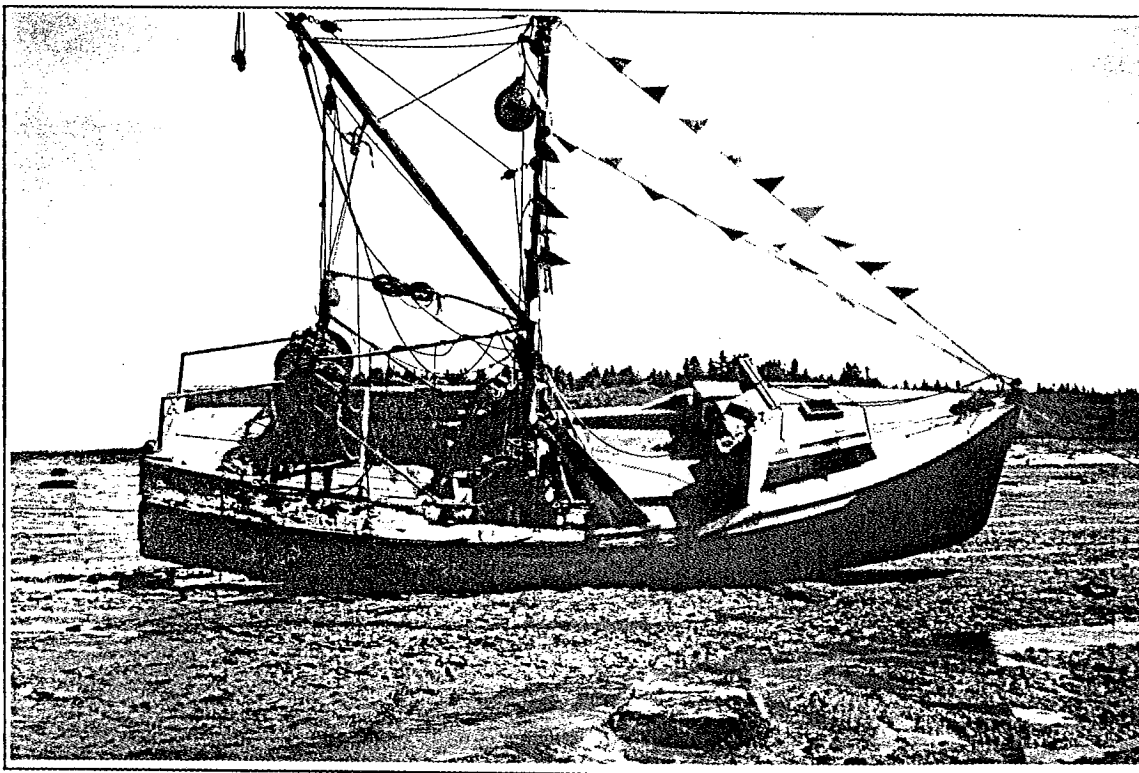
Le «E.L.M.» n'avait pas d'échelles de tirant d'eau; par conséquent, les tirants d'eau avant et arrière n'ont pu être établis avec précision. Toutefois, les traces de vie aquatique et les salissures observées sur la coque peu après le naufrage, alors que celle-ci était exposée à marée basse, constituent des indices de l'assiette la plus probable du bateau alors qu'il était à l'état lège et au repos dans le port entre les voyages de pêche.

Selon les constatations, le bas du tableau était immergé d'environ 0,18 m, le brion était tout juste hors de l'eau et le franc-bord effectif correspondant était d'environ 0,61 m au milieu du navire. Compte tenu de l'élancement, il est probable que le bateau non chargé avait, après sa transformation, une assiette sur le cul d'environ 0,38 m.

Le «E.L.M.» à marée basse, à l'endroit où il a coulé.

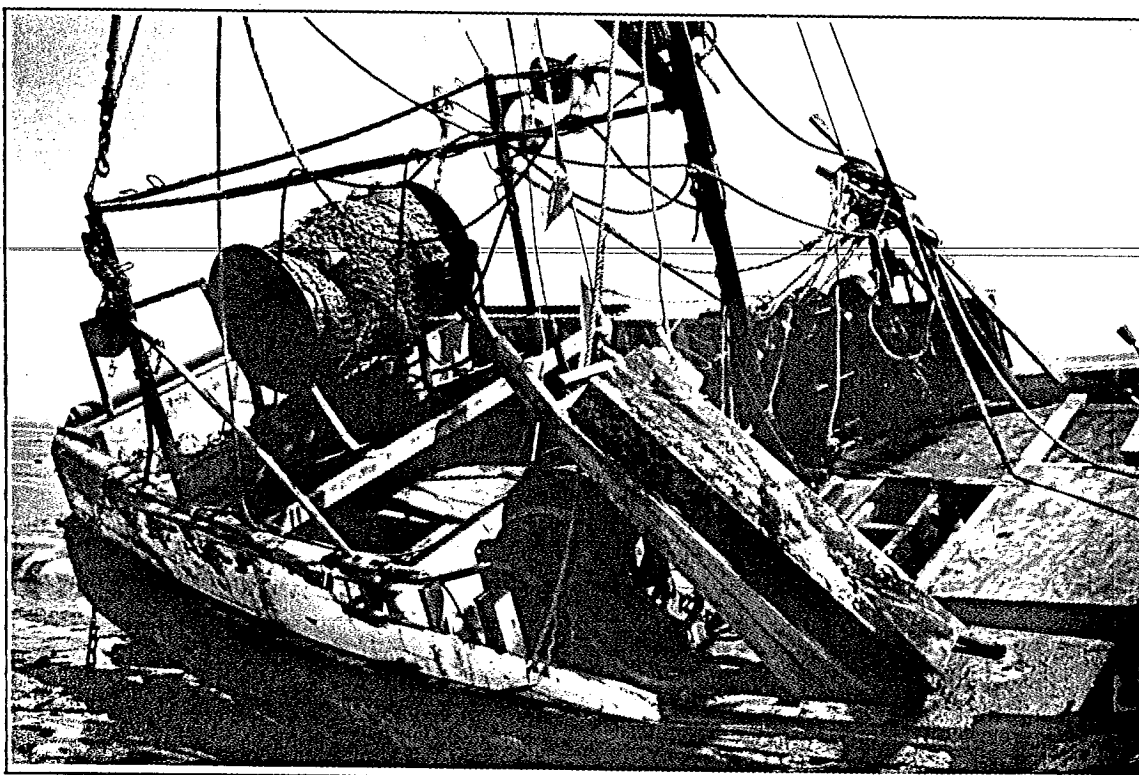
L'inspection du «E.L.M.» échoué a révélé que le poids et la répartition des engins de pêche additionnels et de la prise déclarée devaient entraîner une hausse du centre de gravité et, par le fait même, une diminution de la stabilité transversale du bateau.

1. Le poids et la répartition des engins de pêche additionnels ont réduit le franc-bord effectif du bateau et diminué sa stabilité transversale.
2. Le poids additionnel de la prise sur l'arrière a également réduit le franc-bord effectif et exposé encore davantage le bateau à embarquer des paquets de mer.

Le «E.L.M.» a coulé parce que les transformations majeures qu'il a subies quand il a été transformé en chalutier à pêche arrière le rendaient sujet à embarquer des paquets de mer, ce qui a entraîné son envahissement progressif et l'élimination de sa réserve de flottabilité dans les mauvaises conditions météorologiques qui régnaient alors.

Vue de l'arrière du bateau montrant les modifications apportées et les engins additionnels installés pour la pêche au chalut.

Les petits bateaux de pêche de moins de 15 tonneaux de jauge brute (tjb), comme le «E.L.M.», ne sont pas inspectés par la Garde côtière canadienne. Bien des exploitants de petits bateaux de pêche ne savent pas que le fait d'apporter des modifications à la structure de leur navire ou d'ajouter de lourds engins de pêche sur le pont peut diminuer la stabilité de leur bâtiment, réduire le franc-bord et compromettre la sécurité de l'équipage par mauvais temps.

Par suite de ces recommandations, la Garde côtière canadienne, de concert avec l'industrie de la pêche, soulignera les effets indésirables que des modifications apportées à la structure peuvent avoir sur la stabilité des navires en publiant des Bulletins de la sécurité des navires, en tenant des rencontres avec propriétaires et exploitants de bateaux de pêche, et en ajoutant des précisions à cet égard dans la publication intitulée *Petits bateaux de pêche : Manuel de sécurité*, TP 10038.
