## Rapport d'enquête sur accident maritime

### Chavirements multiples

Groupe de kayaks de mer affrétés  
Baie Laskeek, îles de la Reine-Charlotte  
(Colombie-Britannique)  
30 juillet 1993

Rapport numéro M93W0008

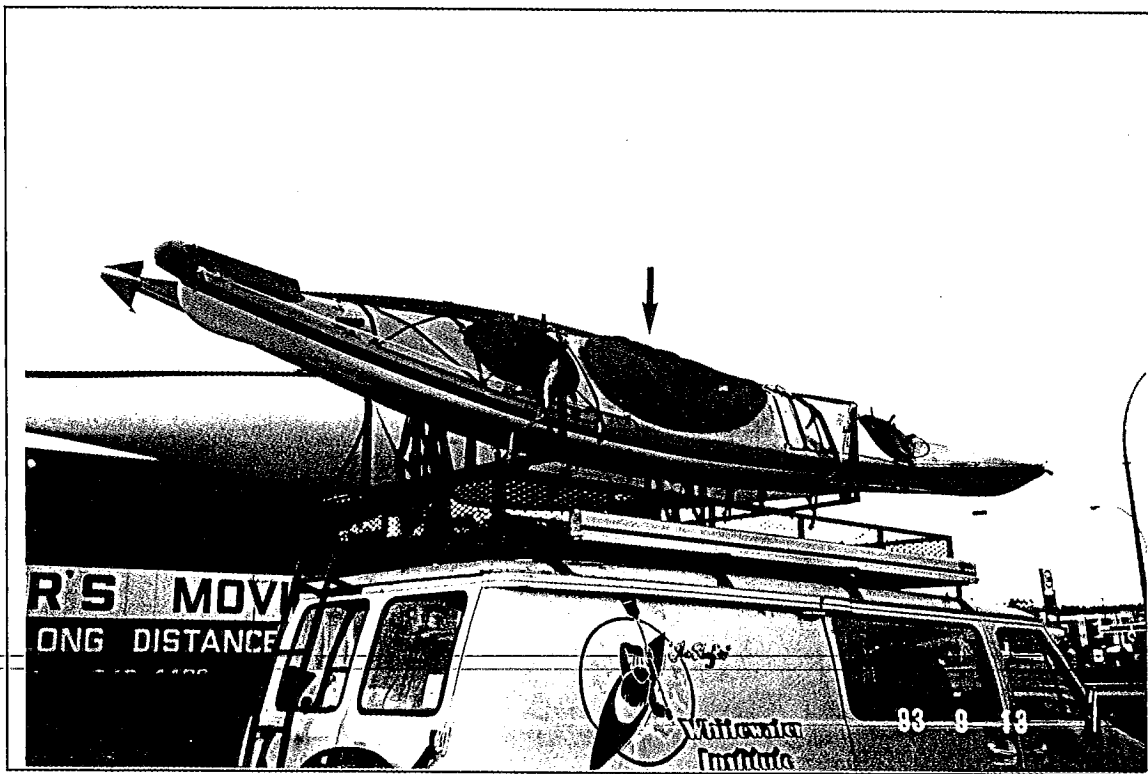
Kayak de type A

Le kayak de **type A** est un kayak de mer monoplace de 4,88 m de longueur sur 0,61 m de largeur, en fibre de verre moulée, dont la coque est divisée en trois compartiments par deux cloisons transversales étanches. On retrouve des flotteurs en mousse aux deux extrémités des compartiments avant et arrière. L'espace libre de chaque compartiment est utilisé pour l'arrimage d'équipement. On accède à ces compartiments par des écoutilles étanches dans le pontage. Le cockpit, au centre du kayak, est protégé contre l'entrée d'eau par une jupette qui s'ajuste, d'un côté, à la taille du kayakiste, et de l'autre, à la hiloire de cockpit. Pour réduire le volume du cockpit et minimiser l'envahissement en cas de chavirement, on peut se servir d'une sorte de boyau appelé chausson de kayak qui se place à l'intérieur du cockpit et est retenu fermement autour de la hiloire de cockpit.

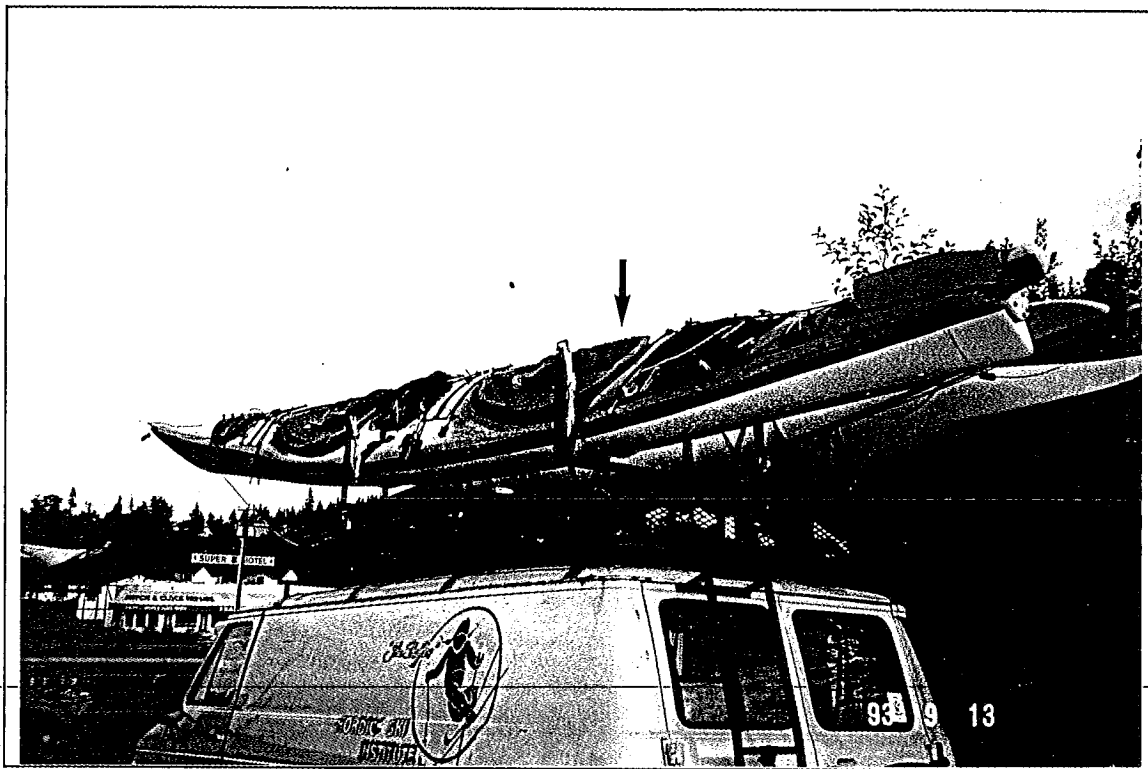
Kayak de type B

Le kayak de **type B** est un kayak de mer biplace de 6,6 m de longueur sur 0,76 m de largeur, en fibre de verre moulée, dont la coque est divisée par quatre cloisons transversales étanches. Il a deux cockpits, un compartiment central, un compartiment avant et un compartiment arrière. Les compartiments avant et arrière ont des flotteurs en mousse à leurs deux extrémités et ils sont utilisés comme espace d'arrimage. Le compartiment central sert également pour l'arrimage. On accède à ces trois compartiments par des écoutilles étanches dans le pontage. Des chaussons de kayak peuvent être utilisés dans les deux cockpits, sur les kayaks biplaces.

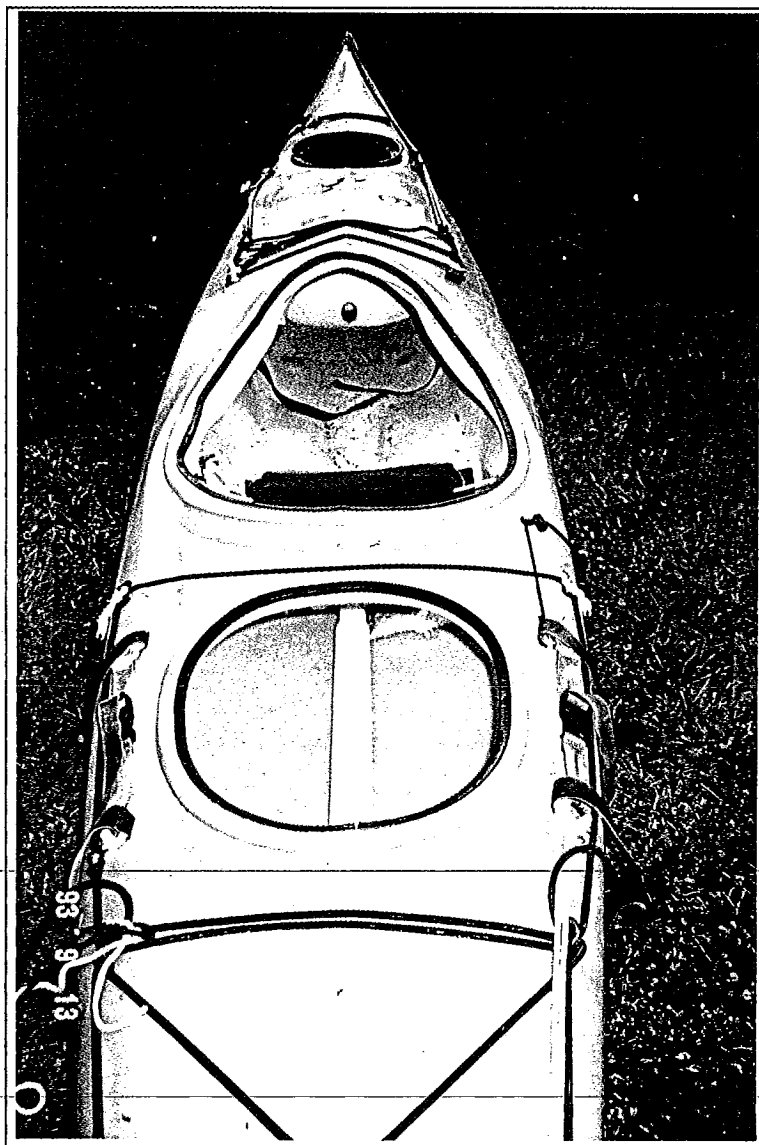
Kayak de type C

Le kayak de **type C** est un kayak de mer monoplace de 5 m de longueur sur 0,603 m de largeur, en polyéthylène réticulé. La coque, d'une seule pièce, est construite dans un moule chauffé. Dans ce type de construction, les cloisons sont remplacées par un chausson de kayak ou pod rigide permanent. Une telle installation rétrécit le cockpit. Il y a une pompe pour le pod, mais pas pour l'intérieur de la coque.

Le kayak monoplace en polyéthylène qui a coulé a été récupéré plus tard. Comme les panneaux d'écouille étanches avant et arrière étaient toujours intacts, il semble que l'eau ait envahi la coque par le joint du pod. Les autres kayaks n'ont pas été endommagés.

Si le second kayak à chavirer s'est empli d'eau, c'est sans doute parce que le joint extérieur en «U» du pod a été arraché de la hiloire, probablement lorsque l'occupant est sorti du pod quand le kayak a chaviré. Il a été impossible de savoir si le joint intérieur était défectueux, ~~car le propriétaire a ultérieurement remplacé les deux joints. Ce faisant, il a éliminé la fuite,~~ mais on ne sait pas lequel des deux nouveaux joints a réglé le problème.

Comme seul le pod est asséché par une pompe, rien n'est prévu pour vider la coque si elle s'emplit d'eau. Pour assécher la coque, il faut retourner le kayak et enlever les panneaux étanches d'écouille de pont. C'est pour cette raison que l'occupant du kayak a été repêché et le kayak abandonné.
