RAPPORT D'ENQUÊTE SUR ACCIDENT MARITIME

M96L0069

METTANT EN CAUSE UNE DÉPANNÉUSE
À BORD DU TRAVERSIER «CAMILLE MARCOUX»
TERMINAL DE BAIE-COMEAU (QUÉBEC)
LE 9 JUILLET 1996

Rapport numéro M96L0069

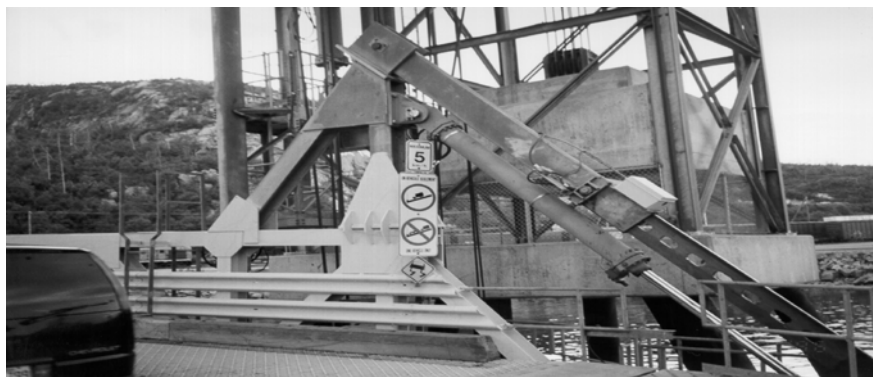
Selon des témoins oculaires, la dépanneuse se serait engagée sur le tablier en marche arrière à une vitesse excédant la limite de vitesse de 5 km/h affichée sur le panneau de circulation placé à la sortie du traversier.

Vue des panneaux de signalisation placés l'entre-sortie de l'embarcadere-dbarcadre Baie-Comeau (Québec). Le panneau supérieur indique la limite de vitesse pour les véhicules qui circulent sur la rampe.

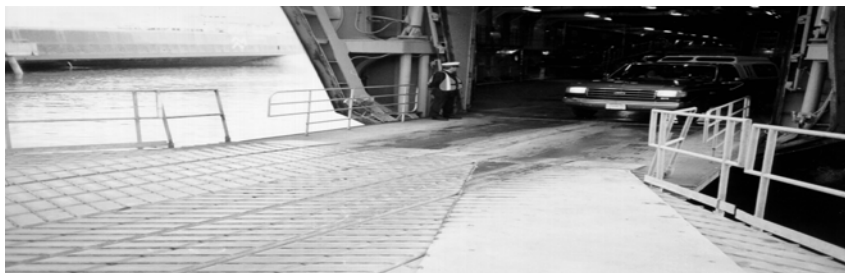
**Vue de la sortie par la visière d'ave du CAMILLE MARCOUX.
La photo a été prise partir du corridor rserv aux pitons en direction
du pont-garage du traversier.**

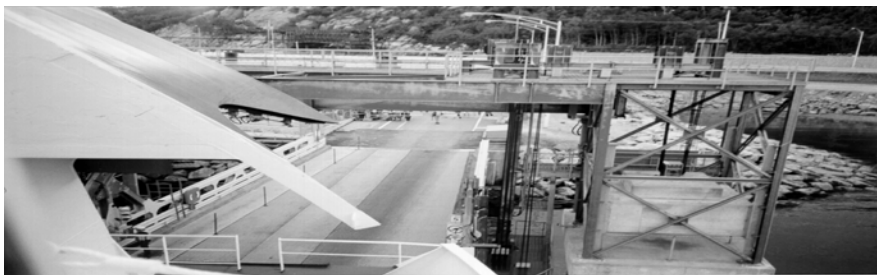
Du côté navire, l'embarcadère-débarcadère est prolongé par un tablier articulé qui repose sur la rampe d'étrave du navire. Le tablier est moins large que l'embarcadère-débarcadère, et cette partie ne possède pas de corridor réservé aux piétons.

**Vue d'ensemble de l'embarcadere-dbarcadere, Baie-Comeau.
gauche, on aperoit le corridor rserv aux pitons sur la rampe.**
