RAPPORT D'ENQUÊTE SUR ACCIDENT MARITIME

INCENDIE À BORD

ROULIER PORTE-CONTENEURS «ASL SANDERLING»

RAPPORT NUMÉRO M97N0129

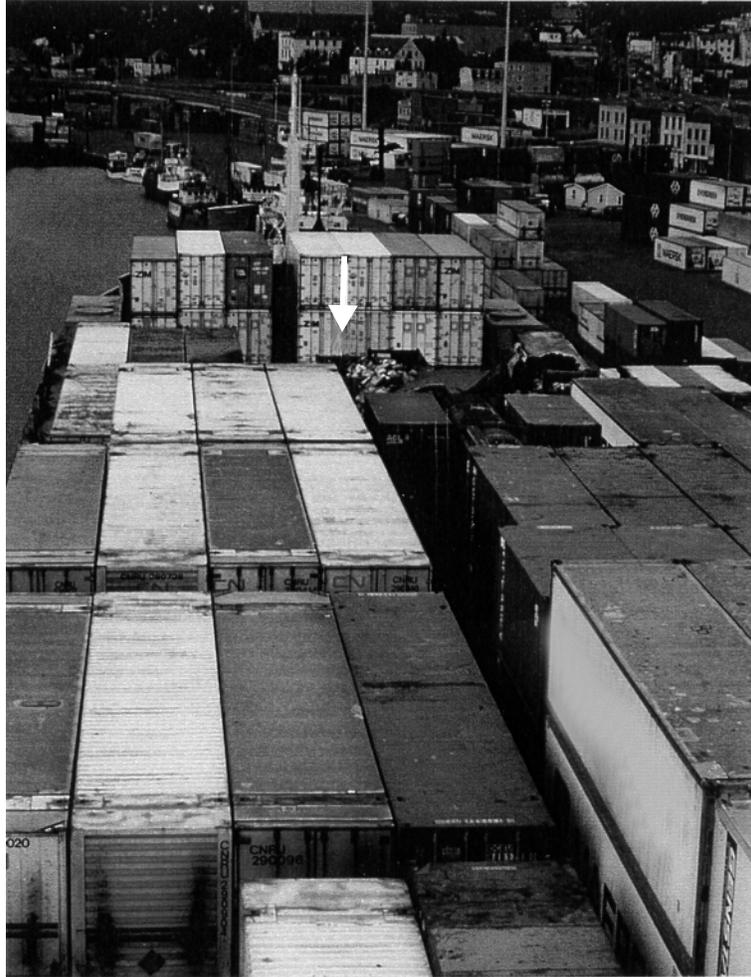
Annexe A - Photographies

L'ensemble réunissant le groupe électrogène et le cadre du conteneur a été placé sur le pont exposé à la position 315, c'est-à-dire à la troisième rangée de l'avant au premier niveau (niveau inférieur) et à la cinquième position de bâbord du navire. Un conteneur vide de 20 pieds, avec des parois latérales en acier et un plancher en contreplaqué de trois-quarts de pouce, a été placé au-dessus du groupe électrogène à la position 325. (L'annexe A présente des photos du pont avant et d'une partie de la cargaison.)

- L'incendie a pris naissance sur la plate-forme du groupe électrogène portable sur le pont avant.
- La cause probable de l'inflammation est l'incidence directe des gaz d'échappement chauds sur le plancher en bois qui se trouvait à 13 pouces au-dessus de la sortie du tuyau d'échappement.
- La présence de deux fûts en plastique de carburant diesel a contribué à la propagation de l'incendie.
- Le groupe électrogène portable Caterpillar (modèle 3306B) n'était pas approuvé pour l'usage maritime.

À la suite de cet accident, les armateurs ont mis en place des procédures de manutention de la cargaison mieux structurées et pris des dispositions pour avoir des groupes électrogènes portables approuvés pour l'usage maritime.
