RAPPORT D'ENQUÊTE SUR ACCIDENT MARITIME

M97W0194

INCENDIE DANS LES EMMÉNAGEMENTS

PETIT BATEAU DE PÊCHE «WESTERN VIKING»

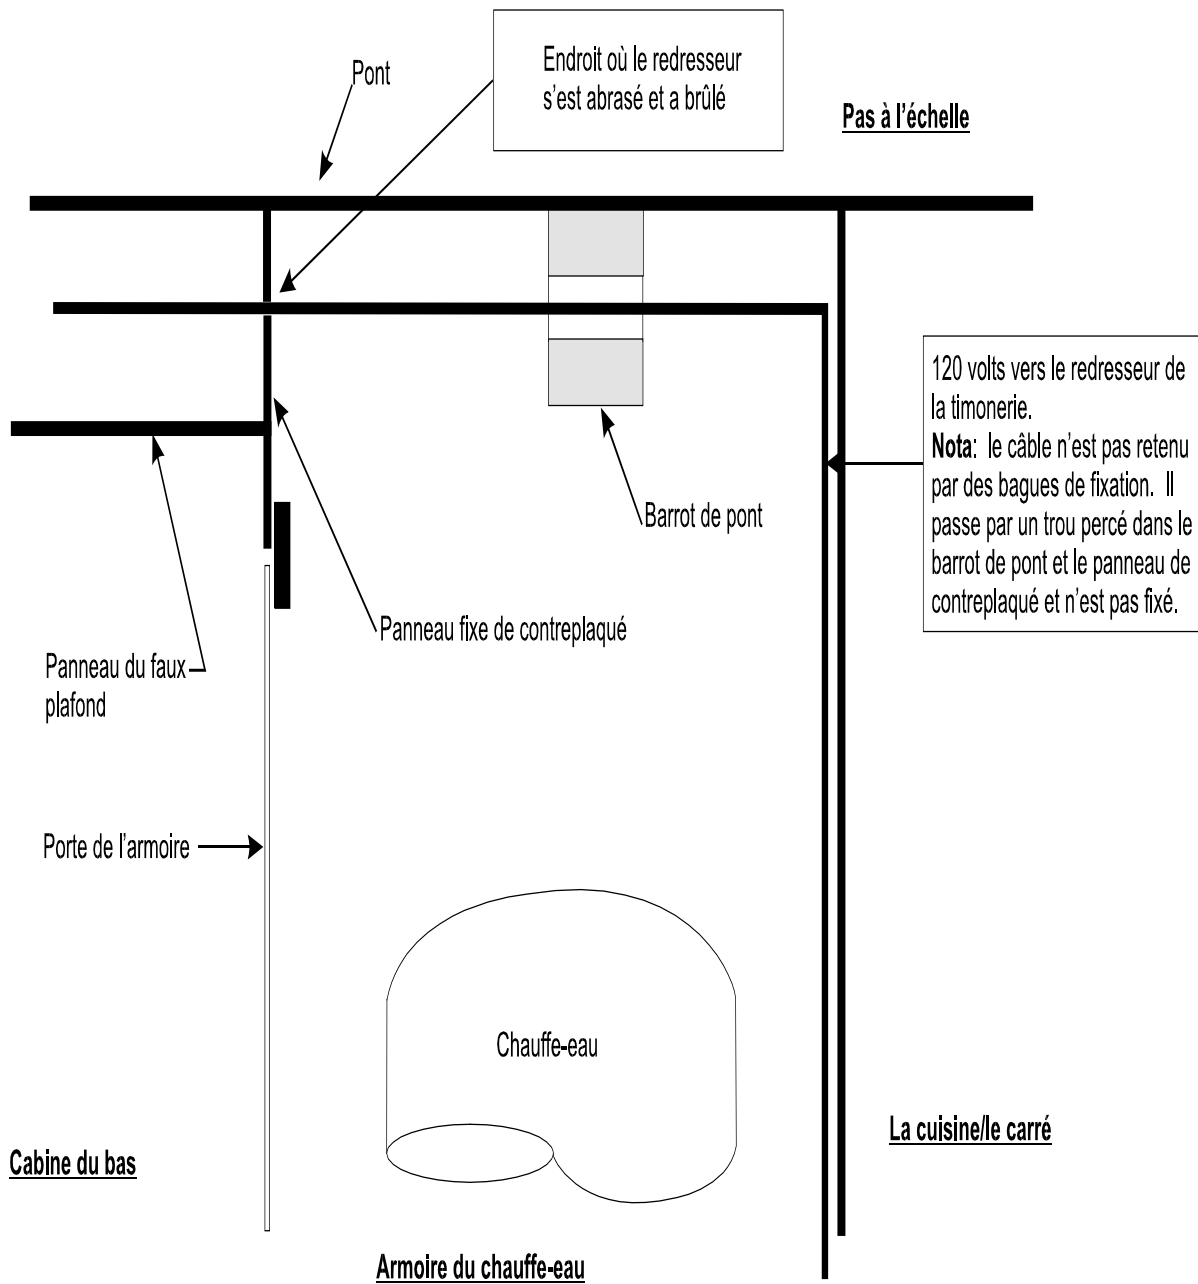
Vue latérale de l'armoire du chauffe-eau et du faux plafond

L'inspection minutieuse des membrures calcinées dans la coursive transversale de la cabine du bas a révélé que plusieurs câbles électriques dans cette partie du faux plafond n'avaient plus d'isolant. Un câble électrique robuste, à double conducteur, montait le long de la cloison arrière de l'armoire du chauffe-eau, traversait le plafond de la cabine et passait par les panneaux du faux plafond. Ce câble montrait des signes de court-circuit et avait brûlé à l'endroit où il traversait un panneau de contreplaqué en sortant de l'armoire du chauffe-eau; le câble s'était rompu et avait brûlé.

L'isolant du câble qui alimentait le redresseur c.c. de la timonerie était abrasé à l'endroit où il traversait un panneau vertical mince situé au sommet de l'armoire du chauffe-eau. Le panneau avait été percé et le fil avait été passé à travers le trou et n'était aucunement fixé ou supporté de façon à éviter que le câble s'use par suite des mouvements du bateau et des vibrations. Une fois l'isolant complètement usé par frottement, le câble à deux torons a court-circuité et le fil de cuivre a brûlé, ce qui a mis le feu aux poutres de bois placées à l'intérieur des panneaux du faux plafond. L'usure par frottement s'est produite à un endroit que le personnel du bord n'aurait pas pu remarquer immédiatement. De plus, un disjoncteur calibré correctement, installé dans un système de distribution d'électricité installé correctement, aurait pu détecter la surintensité attribuable au court-circuit, ce qui aurait activé le mécanisme de déclenchement du disjoncteur et aurait mis le câble défectueux hors circuit. À cause des dommages considérables causés par le feu, il a été impossible de déterminer pourquoi le disjoncteur de la salle des machines était sous tension (à la position « on ») quand on l'a inspecté.

2. Le fil qui alimentait le redresseur s'est abrasé à l'endroit où le câble passait dans un panneau vertical fixe de contreplaqué, et la perte de l'isolant a fait en sorte que les deux torons du câble ont court-circuité et ont allumé un incendie.

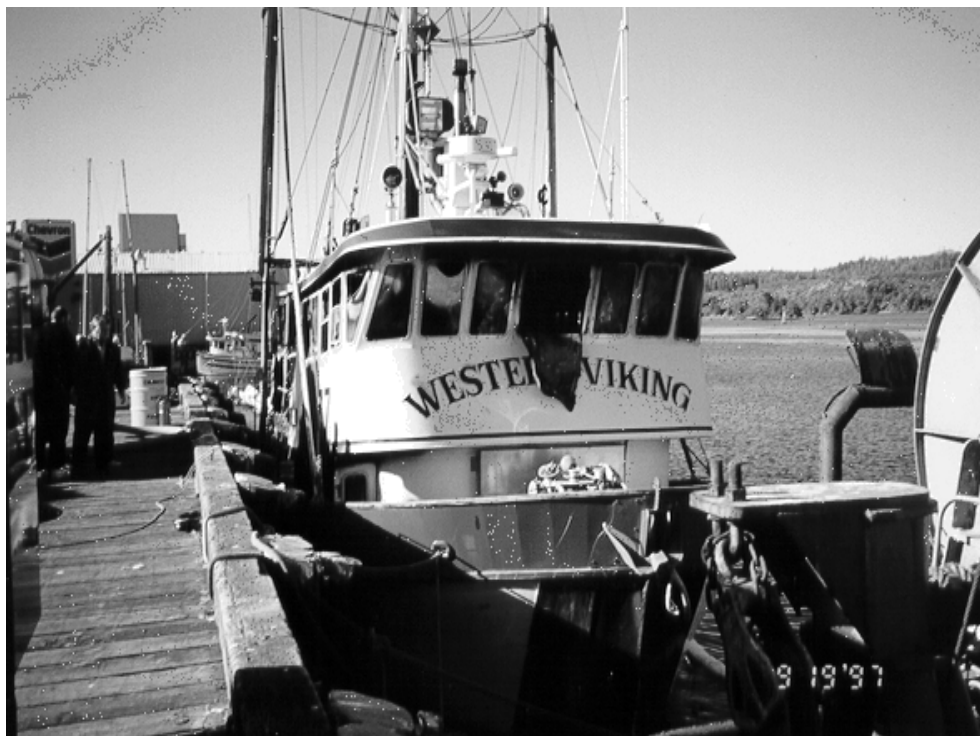
Navire au quai de Itat aprs lincendie

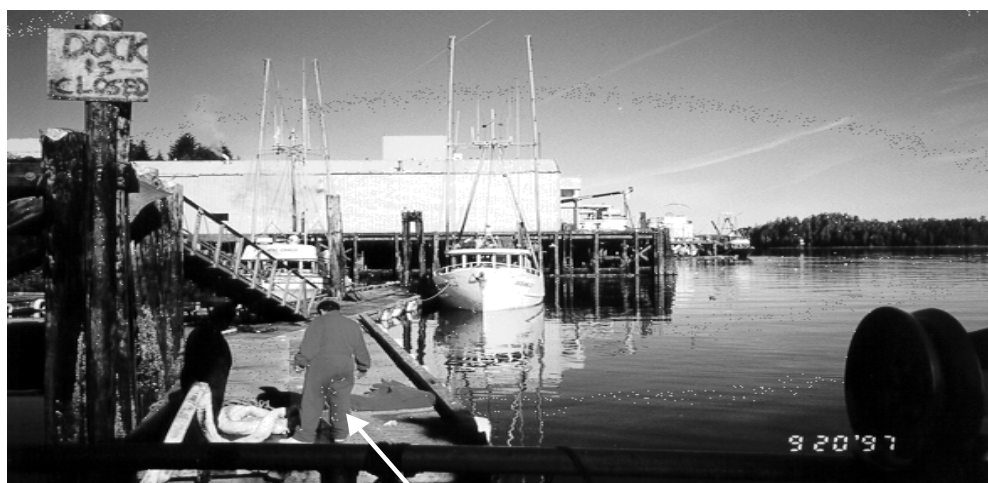
Quai o le navire tait mouill au moment de lincendie
