RAPPORT D'ENQUÊTE SUR UN ACCIDENT MARITIME
M98C0026

ACCIDENT À BORD

DU HYDROJET À PASSAGERS « SAUTE MOUTONS 6 »
DANS LA GORGE DE LA RIVIÈRE NIAGARA (ONTARIO)
LE 10 JUIN 1998

Rapport numéro M98C0026

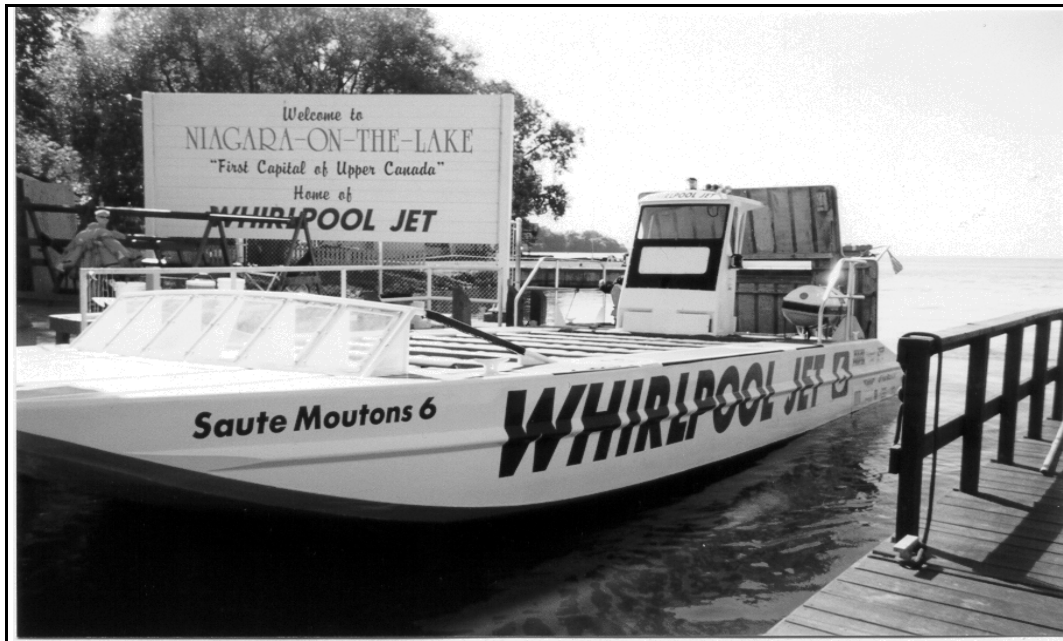
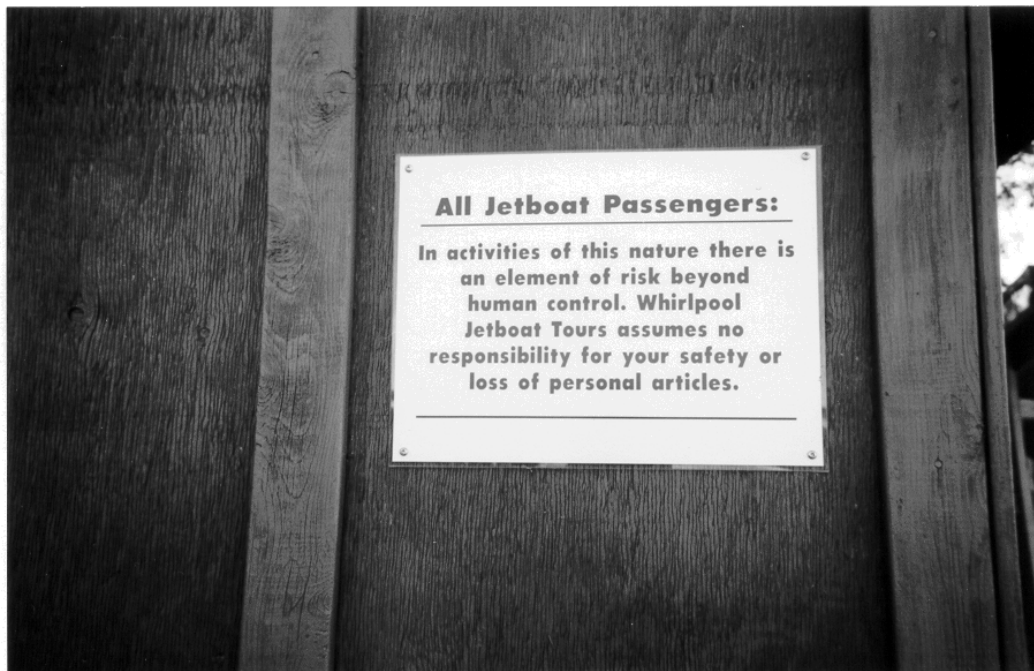
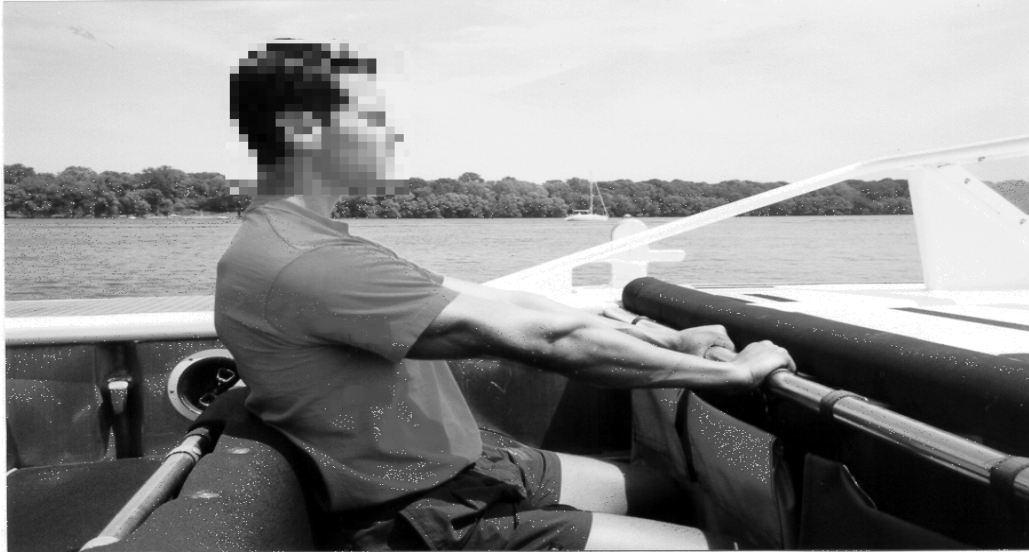
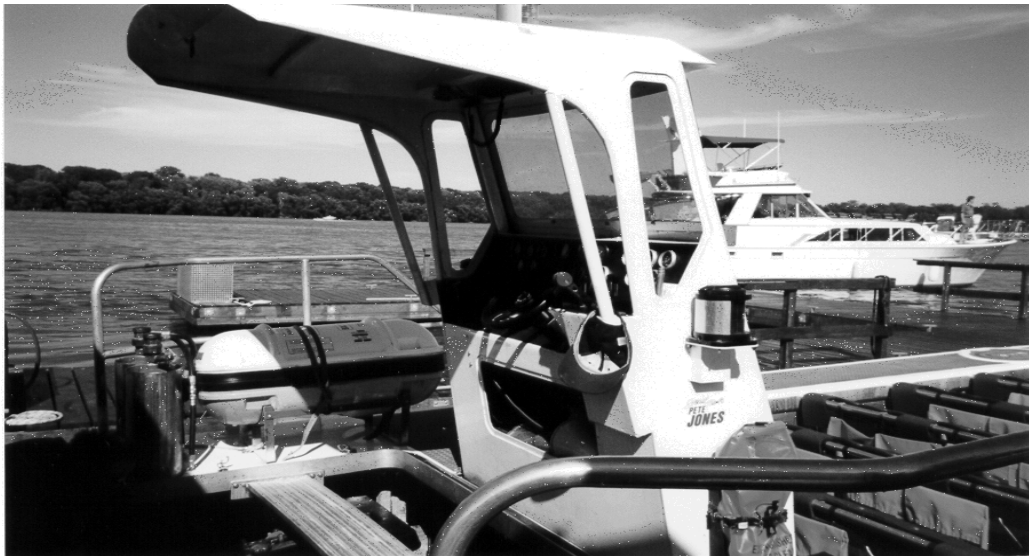
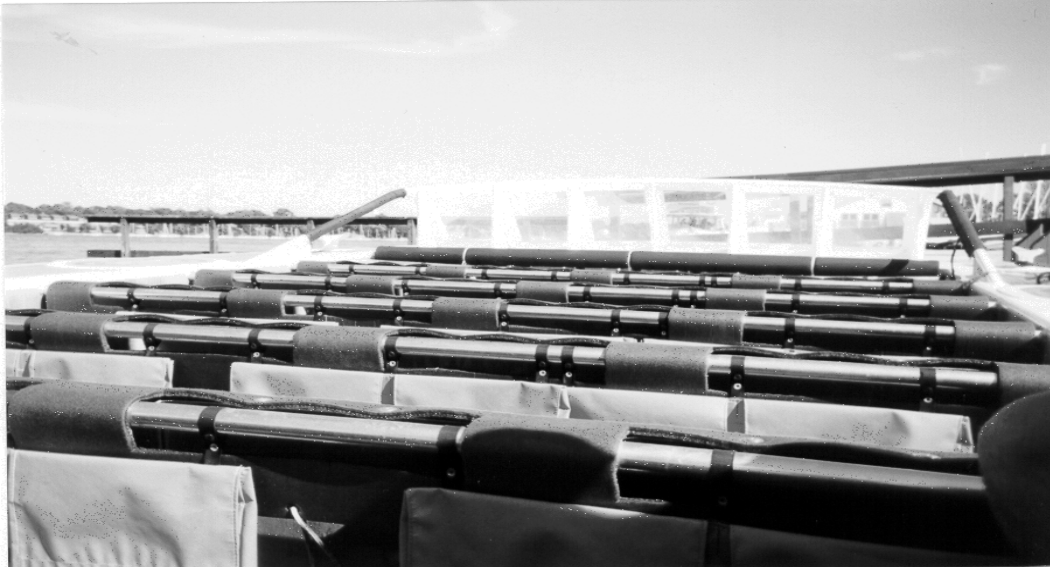
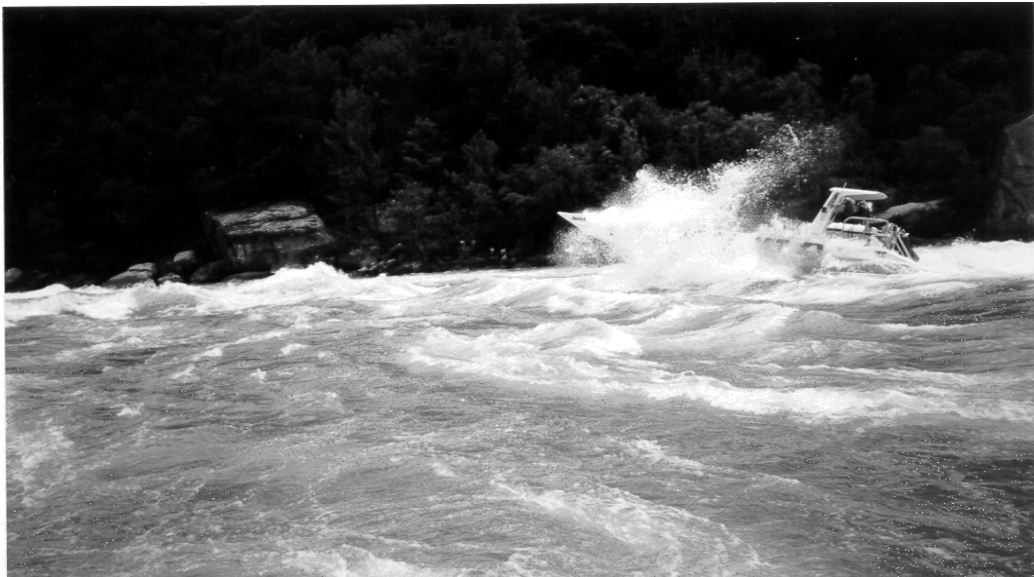
Annexe A - Photos

Une séance d'information obligatoire avant le départ (d'une durée de 10 à 15 minutes) comprend un exposé sur la sécurité au cours duquel on attire l'attention sur les panneaux d'avertissement soulignant les risques liés à l'activité (voir les photos). Il existe des brochures d'information sur le voyage, mais les témoignages ne concordent pas quant à savoir si celles-ci ont été distribuées avant l'accident. Même si cela n'est pas obligatoire, les passagers peuvent visionner, avant le départ, une vidéo donnant un aperçu de l'excursion qu'ils sont sur le point de faire. Chaque passager doit porter le gilet de sauvetage approuvé pour petit bâtiment qui est fourni et peut, s'il le veut, mettre un imperméable qui est aussi mis à sa disposition. La séance d'information avant l'embarquement comprend aussi des instructions, de même qu'une démonstration illustrant l'importance de se tenir à la barre d'appui. Le conducteur répète les instructions aux passagers juste avant la traversée des rapides.
