RAPPORT D'ENQUÊTE SUR UN ACCIDENT MARITIME  
M98L0165

ÉCHOUEMENT

DU NAVIRE-CITERNE POUR PRODUITS  
PÉTROLIERS ET CHIMIQUES « JADE STAR »  
À L'ENTRÉE DU PORT DE GASPÉ (QUÉBEC)  
LE 24 DÉCEMBRE 1998

Rapport numéro M98L0165

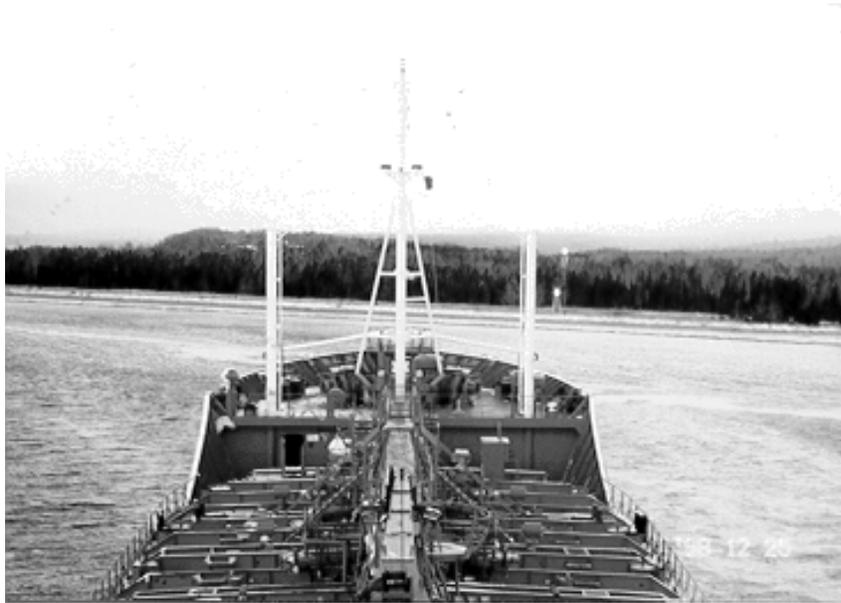
VUE À PARTIR DE LA TIMONERIE AU CENTRE DU NAVIRE

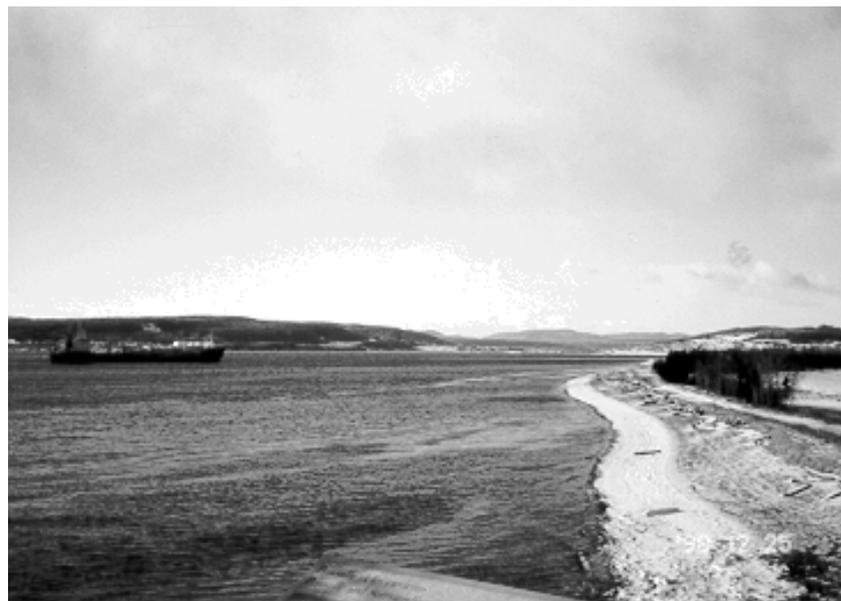
Vers 4 h 40, soit 50 minutes avant la marée haute, le « JADE STAR » s'échoue sur le sable dans une

profondeur d'eau de 5,5 m environ, à 1,8 encablure au sud-est de la presqu'île de Penouille, et avance encore vers les feux d'alignement, machine à en avant demie. À ce moment, le capitaine renverse le pas de l'hélice pour réaliser une poussée arrière de 100 p. 100, mais le navire ne bouge pas.

LE «JADE STAR» ÉCHOUÉ SUR LA RIVE DE LA PRESQU'ÎLE DE PENOUILLE PAR  
48°50,97'N, 064°25,15'W SUR UN CAP AU 302° (G)
