RAPPORT D'ENQUÊTE SUR UN ACCIDENT MARITIME

M98N0001

RUPTURE ET NAUFRAGE

VRAQUIER «FLARE»

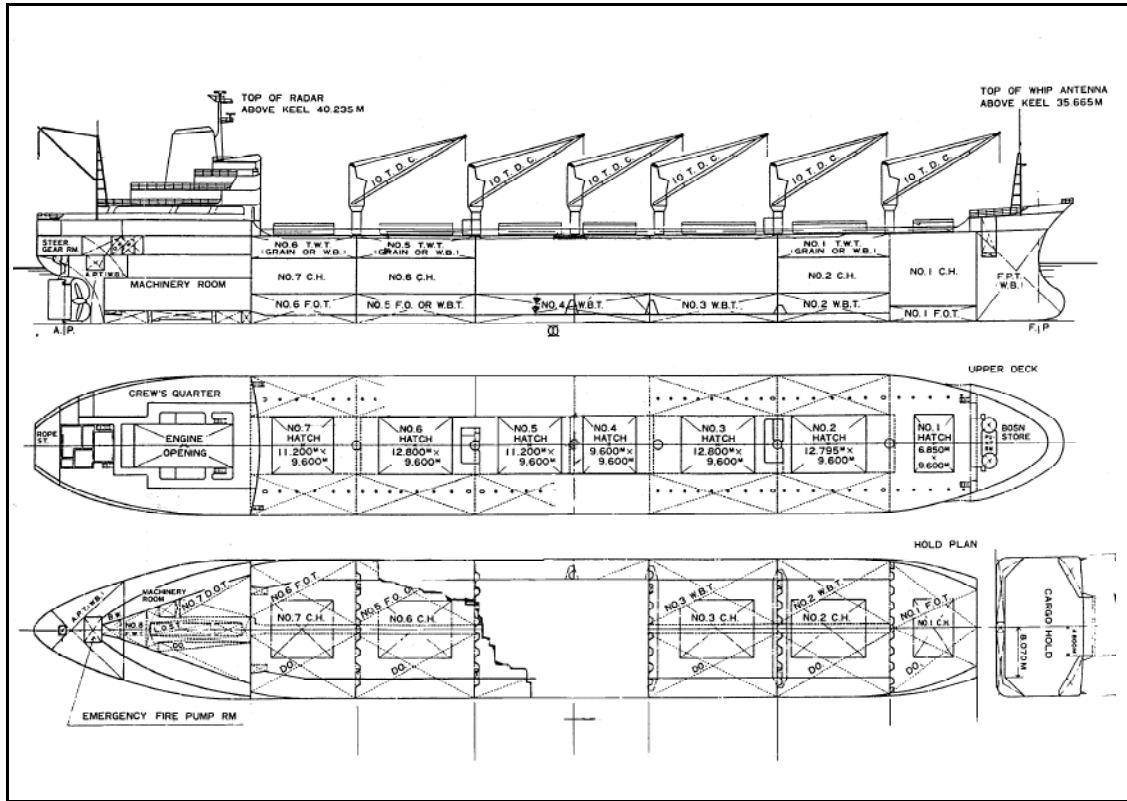
Légende pour la Figure 3

La figure 3, Emplacement de la rupture de la structure, montre les endroits endommagés à l'avant et à l'arrière du pont principal et dans la partie supérieure de la coque mis en évidence par les photographiques aériennes, de même que la configuration estimée des avaries structurales au fond.

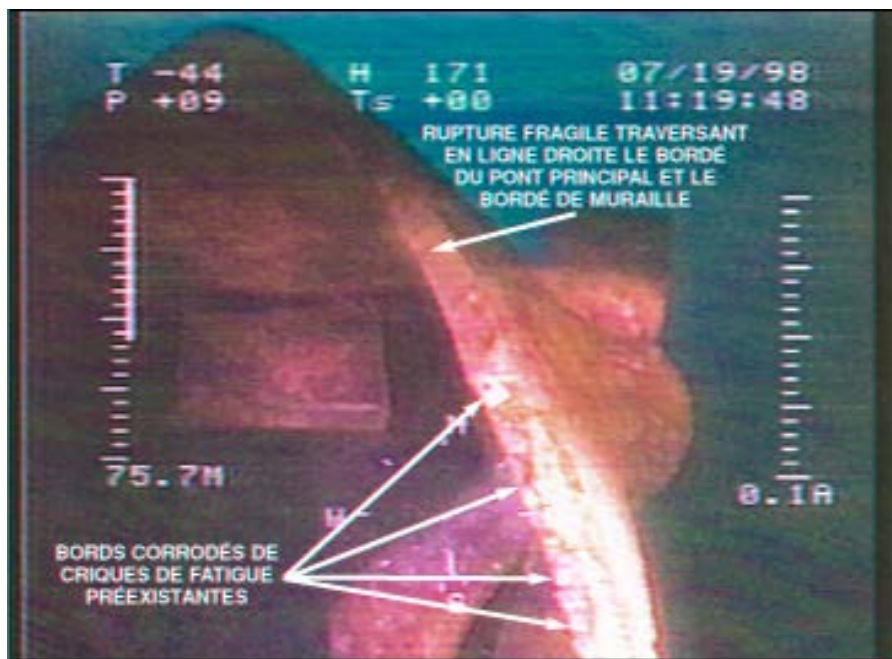
Le barrot porqué transversal au niveau du couple 78 à l'intérieur du ballast latéral supérieur n° 5 de bâbord était endommagé. Son bandeau en fer plat était détaché et considérablement déformé. Les lisses de pont à l'intérieur du ballast étaient complètement séparées du dessous du bordé du pont principal sur une certaine distance en avant de la principale rupture transversale au droit du couple 76. Les ruptures aux extrémités des lisses ne montraient aucune déformation plastique et faisaient un angle de 90 degrés par rapport à la surface normale du bordé de pont (voir photo n° 4).

Un examen de près du bord de la rupture au droit du couple 76 a mis en évidence les contours corrodés de plusieurs petites fissures en forme de coquille sur la surface intérieure du bordé du plat-bord arrondi. Cet aspect est caractéristique des fissures par fatigue. Bien que ces observations aient été faites quelque six mois après l'accident, il n'en demeure pas moins que la corrosion des surfaces indique que l'état d'affaiblissement de la structure existait depuis un certain temps au moment de l'accident. L'amorce et la propagation rapide subséquentes d'une rupture fragile dans le bordé du pont principal à cet endroit laissent croire à l'existence de telles discontinuités (voir photo n° 5).

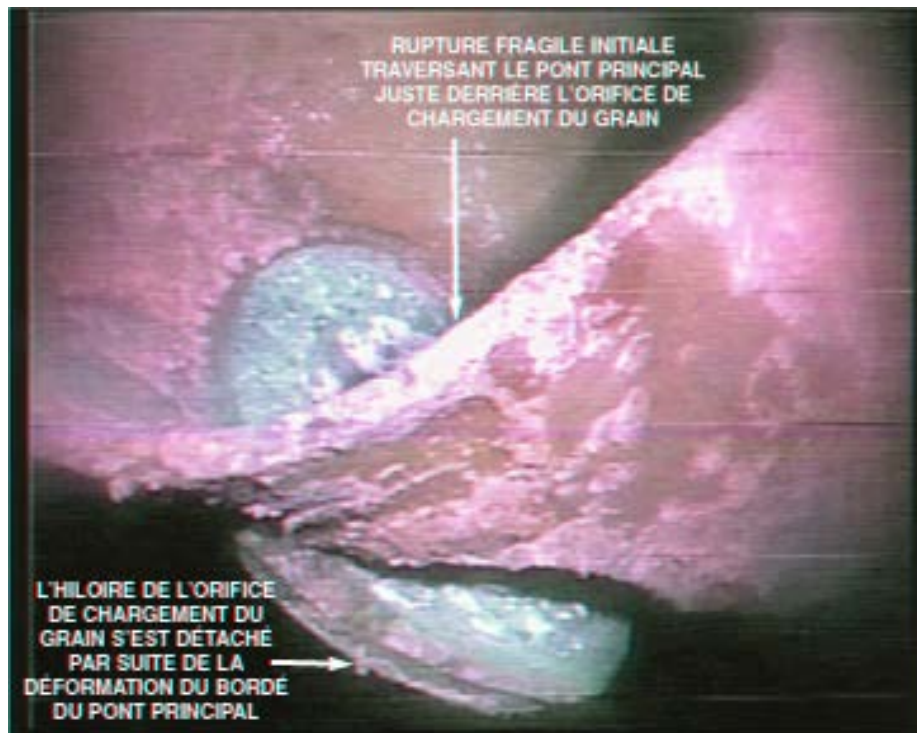
La photo n° 6 montre la déformation du bordé du pont principal du côté bâbord au droit du couple 76 ainsi que la hiloire de l'orifice de chargement du grain adjacent. La séparation du bordé de pont de la hiloire de l'orifice de chargement du grain est compatible avec la déformation ductile du pont provoquée par la rupture définitive des liaisons intérieures de la poutre-coque. Cette rupture s'est produite un certain temps après la rupture fragile transversale initiale juste derrière l'orifice de chargement du grain.

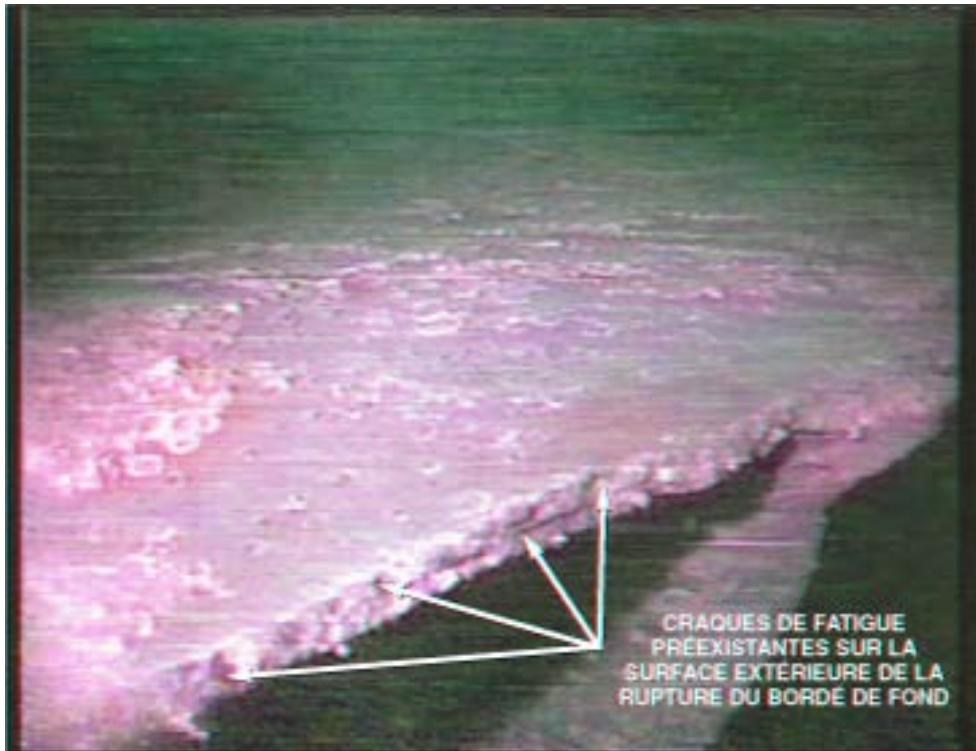
Les avaries de la structure du fond avaient un aspect irrégulier, elles partaient de l'arrondi de bouchain du côté bâbord au droit du couple 72 pour traverser en diagonale le bordé de fond en direction de la muraille de tribord enfouie. Il a été impossible d'en déterminer précisément le contour, mais la figure 3 donne une représentation approximative de sa configuration générale. Il a été déterminé qu'à peu près toute la structure du fond de la cale à cargaison n° 6, la cloison étanche transversale au droit du couple 95 et une partie de la structure du fond de la cale à cargaison n° 5 sont restées attachées à l'extrémité arrière du navire lorsque la coque s'est brisée en deux.

L'arrondi de bouchain de bâbord ainsi que le bordé de fond adjacent étaient déformés et montraient des sillons transversaux, lesquels sont typiques d'une charge de compression excessive. Les extrémités exposées du reste du bordé de fond rompu et de la structure interne du double fond montraient peu ou pas de déformation plastique ou de rupture ductile. L'absence de gauchissement localisé ou de marque de frottement indique aussi que ces avaries sont survenues pendant la rupture de la coque et avant l'impact avec le fond.

Un examen de près des surfaces exposées de la rupture de plusieurs tôles du bordé de fond a révélé la présence de marques en forme de coquille sur les surfaces extérieures (voir photo n° 8). L'aspect de ces marques est typique des fissures par fatigue. La présence de ces marques le long de la principale défaillance structurale indique qu'elles ont contribué à la concentration de contraintes localisées supérieures à ce que le bordé de fond pouvait supporter.
