RAPPORT D'ENQUÊTE MARITIME

M99L0098

ÉCHOUEMENT

DU PAQUEBOT *NORWEGIAN SKY*

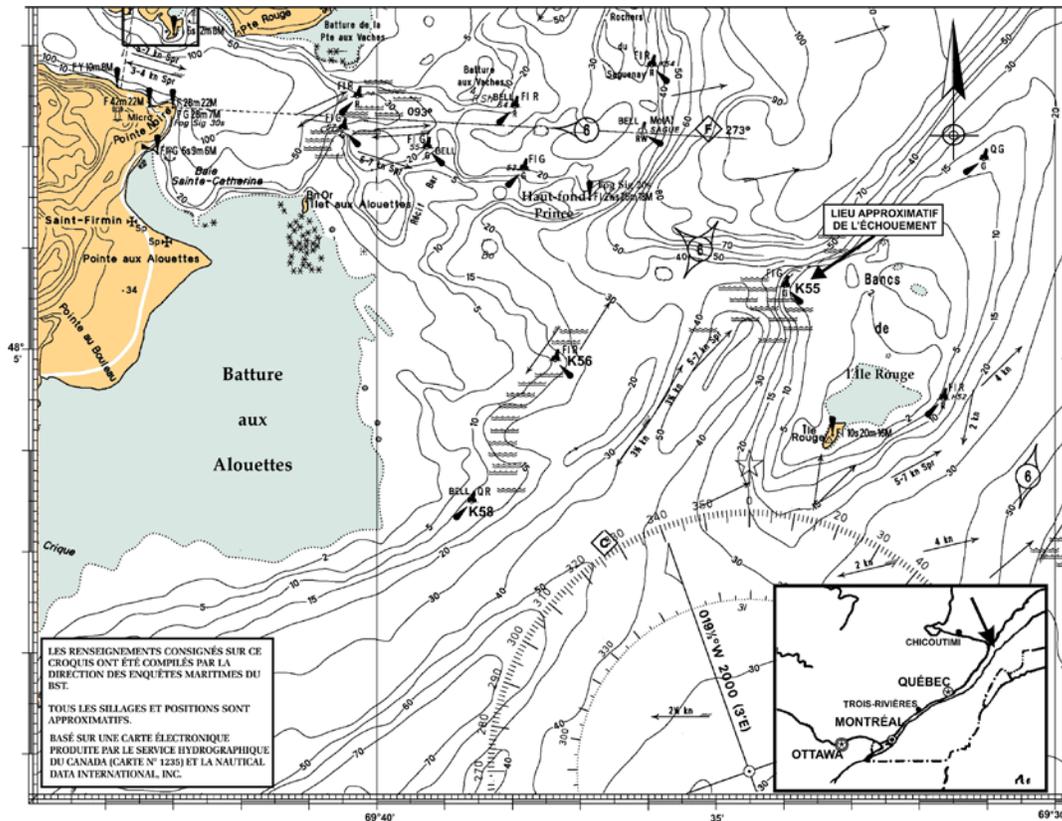
En se servant de l'alignement de Pointe Noire, le pilote dirige le navire vers l'aval du chenal de navigation. Vers 11 h 20, près de la bouée S3, on donne l'ordre de suivre une route au 115°G (l'erreur du gyrocompas est négligeable) vers la bouée K55. Le pilote règle le cercle de distance variable du radar à deux milles marins et demande au capitaine de réduire graduellement la vitesse. Le capitaine actionne les manettes de vitesse et surveille la progression du navire par observation visuelle. Près des bancs de l'île Rouge, vers 11 h 33, le pilote remarque que le phare du haut-fond Prince approche du cercle de distance variable et que les baleines sont maintenant regroupées en aval de la bouée K55. Il ordonne alors au timonier de mettre la barre à gauche de 20°, en direction de la station de pilotage de Les Escoumins. Vers 11 h 41, le navire se trouve sur un cap au 030°V environ, en direction de la station de pilotage. Vers 11 h 48, le pilote constate que les baleines sont sur l'arrière du travers bâbord. Il ordonne alors de mettre la barre à gauche de 20° (voir l'annexe A).

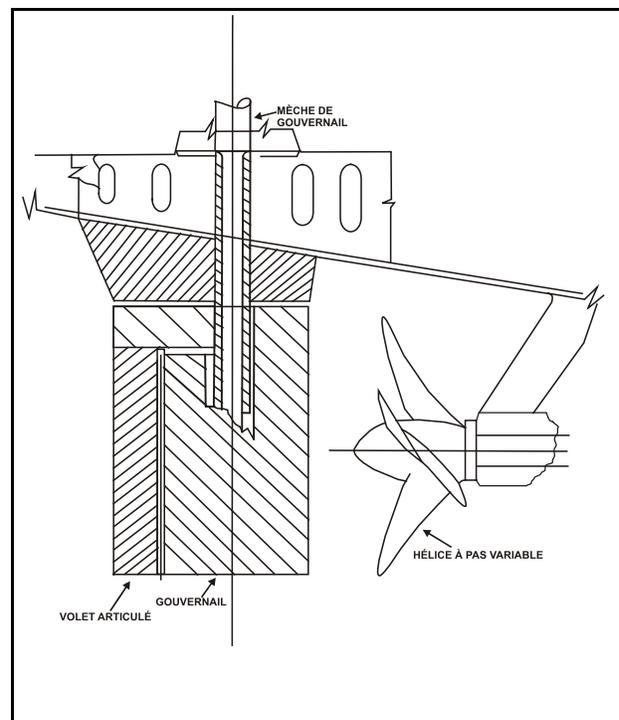
En cale sèche dans le port de Québec, on a constaté que le gouvernail tribord, les deux hélices, le propulseur latéral arrière n° 1 et le bordé extérieur ainsi que les structures internes adjacentes avaient subi des avaries considérables. Le moyeu de l'hélice tribord avait été cisailé en deux parties, et un espace mort dans la section de l'étrave à bulbe avait aussi été perforé.

On a remplacé les pièces endommagées, et on a découpé et remplacé les tôles de bordé

extérieur qui avaient été enfoncées de plus de 10 mm de profondeur, de façon à remettre le navire dans son état d'origine. En conséquence, le certificat de classe est demeuré valide sans restrictions.
